O objetivo do trabalho foi avaliar a infraestrutura ligada ao tubular track no Pátio de Estiva Gerbi. Os objetivos específicos foram:

## 4 RESULTADOS

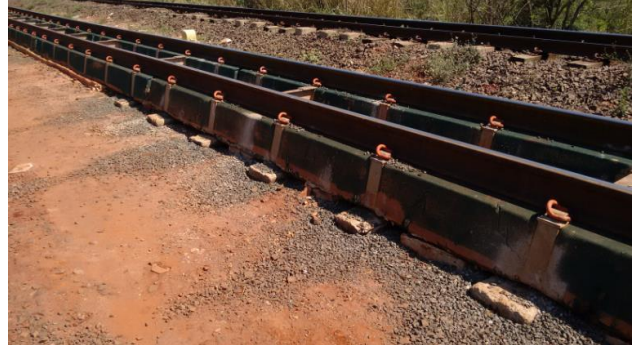
- Reforço emergencial realizado na plataforma devido a desnivelamento excessivo (Figura 03),
- Falta de contato do tubular track com o subleito (Figura 03),
- Ruptura da argamassa de nivelamento com cunha de madeira (Figura 04),
- Falta de saída da canaleta de centro do pátio (Figura 05).

Figura 03. Reforço emergencial realizado na plataforma devido a desnivelamento excessivo.

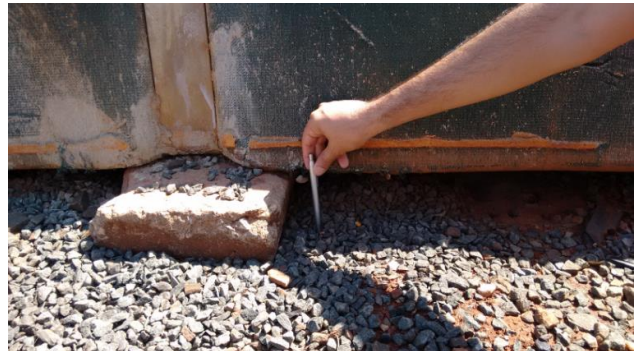
Figura 04. Falta de contato do tubular track com o subleito.

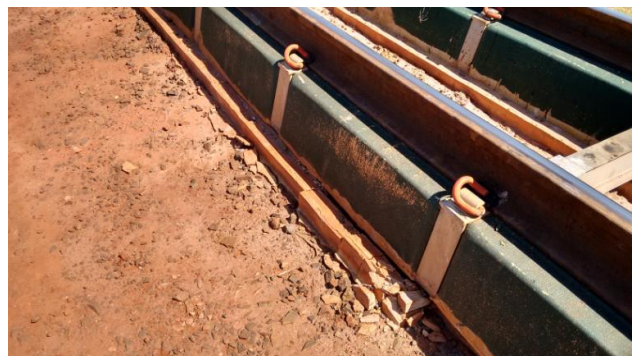
A especificação da empresa Refer não seguiu os requisitos de engenharia desenvolvidos pela Spoornet em relação à capacidade de suporte da plataforma. Como as camadas de suporte não foram construídas seguindo os estudos de engenharia (Spoornet, 2004), desnivelamentos excessivos e rupturas da argamassa de nivelamento estão ocorrendo.

Figura 05. Ruptura da argamassa de nivelamento com cunha de madeira.

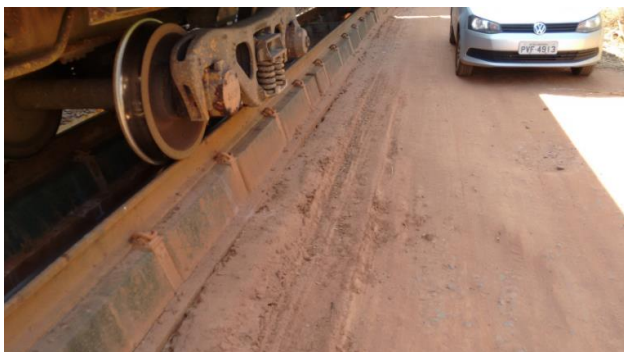
Pôde-se também perceber que o sistema de drenagem foi construído de forma inadequada com canaletas sem saída, rompidas e acima do nível da plataforma. Os locais com surgência de água não possuem drenos profundos o que satura o solo em excesso e intensifica os desnivelamentos. Além disso, a manutenção preventiva não foi efetiva e causou provavelmente os danos às canaletas.

- Limpeza das canaletas deixou o resíduo na lateral como leira que obstrui a drenagem,
- Falta da declividade na plataforma o que dificulta a drenagem e satura o solo em excesso (Figura 06),

Figura 06. Falta da declividade na plataforma o que dificulta drenagem e satura o solo.
