# Caracterização da Estabilidade de Taludes Situados na Base de um Reservatório Localizado no Município de São Bernardo do Campo/SP

**RESUMO:** Este artigo apresenta a estabilidade de dois taludes, um situado a montante, e outro a jusante de um reservatório circular de água localizado no município de São Bernardo do Campo/SP. Inicialmente, foi realizada uma inspeção "in loco", onde se constatou, na região montante do reservatório, a ocorrência de uma cunha de ruptura originada pela erosão da camada superficial de aterro. Esta cunha possuía extensão de aproximadamente 10m e profundidade variando entre 5 e 7m. Também foi constatada no local a presença de sulcos erosivos com profundidade de 1,5m. Na região a jusante do reservatório também se observou problemas decorrentes de fenômenos erosivos. O subsolo da região do talude de montante é composto por uma camada de aterro fofo a medianamente compacto. Subjacente, foi constatada uma camada de alteração de rocha composta por silte areno-argiloso micáceo com fragmentos de rocha. Em relação ao talude de jusante, as sondagens indicaram a presença de uma camada de aterro fofo mal compactado, heterogêneo e com presença de restos vegetais e f

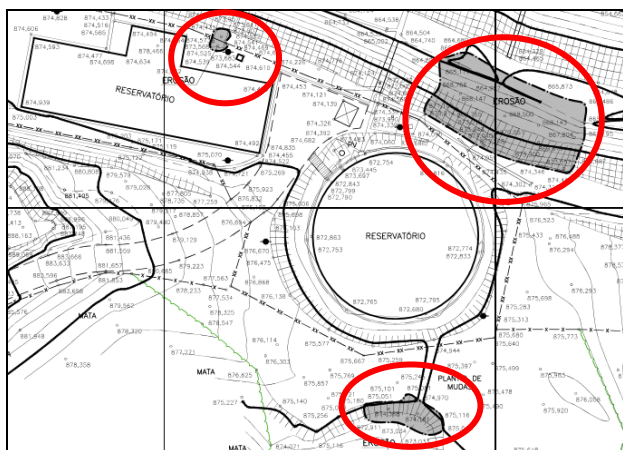
diversos pontos erosivos de diferentes níveis de intensidade, destacando-se três regiões, as quais são apresentadas na Figura 1 a seguir:

Figura 1. Localização dos pontos de erosão

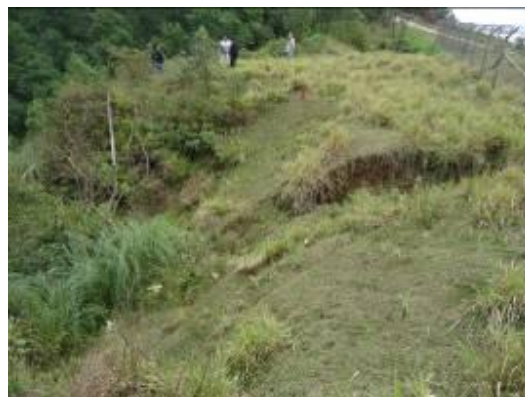
Na região a montante do reservatório circular, foi observada a ocorrência de uma cunha originada pela erosão da camada superficial do aterro, a qual encontrava-se sobrejacente ao horizonte de material natural.

Esta cunha possuía uma extensão de aproximadamente 10m e profundidades variando entre 5 e 7m. Na mesma região, também foi constatada a presença de sulcos erosivos com largura de cerca de 1,5m. No local, a montante do reservatório, foram instalados piquetes para o acompanhamento dos deslocamentos do solo devido aos processos erosivos.

Apesar de apresentar os problemas citados, esta região, na data das inspeções conduzidas, não apresentava qualquer mecanismo disciplinador das águas pluviais, tais como: canaletas, valetas, etc; sendo os sulcos erosivos observados fruto do caminhar preferencial das águas, em função das características topográficas do local e magnitude do escoamento superficial.

Figura 2. Erosão localizada a montante do reservatório

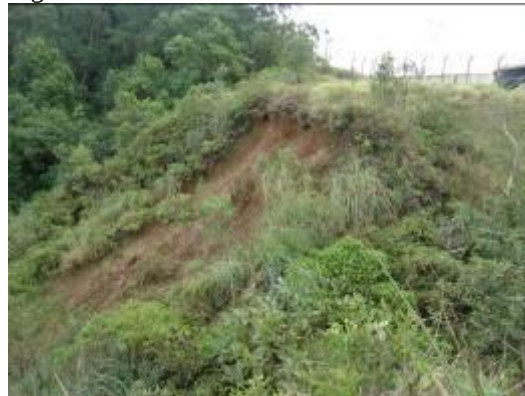
Figura 3. Deslocamento de massa observada a montante do reservatório

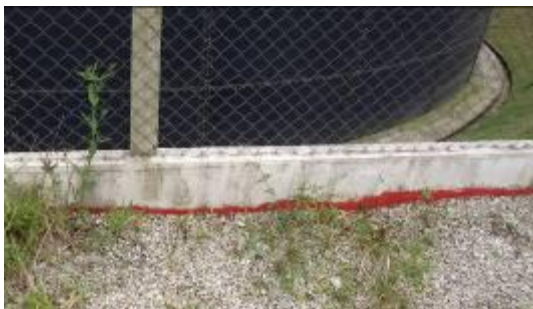
Figura 4. Marcação (em vermelho) para se observar os deslocamentos verticais causados pela movimentação do aterro.

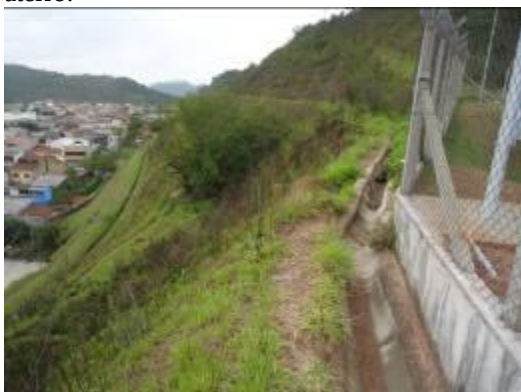
Na região a jusante (frontal) ao reservatório, também foram constatados problemas decorrentes de fenômenos erosivos, destacando-se uma cunha formada pelo deslocamento superficial de uma massa de solo situada próxima à escada hidráulica, a qual se estendia por aproximadamente 25m e com 10m de altura, ou seja, praticamente todo o trecho de talude situado acima da última berma. Também

se constatou, a uma distância de 10m deste deslocamento, uma vala de 1,5m de profundidade e largura de 1,70m, causada por problemas erosivos. No interior desta notou-se a existência de heterogeneidades diversas tais como entulho e sacos plásticos.

Entretanto, a canaleta meia-cana encontrava-se, em alguns trechos, trincada e/ou suspensa, e com fissuras no solo em volta destas, o que reduzia sua eficiência, além de servir de caminho preferencial de escoamento de águas pluviais, colaborando para evolução de fenômenos erosivos localizados. As Figuras 2 a 5 a seguir apresentam alguns detalhes observados durante as inspeções conduzidas.

Figura 5. Aspecto geral do talude de jusante ao reservatório

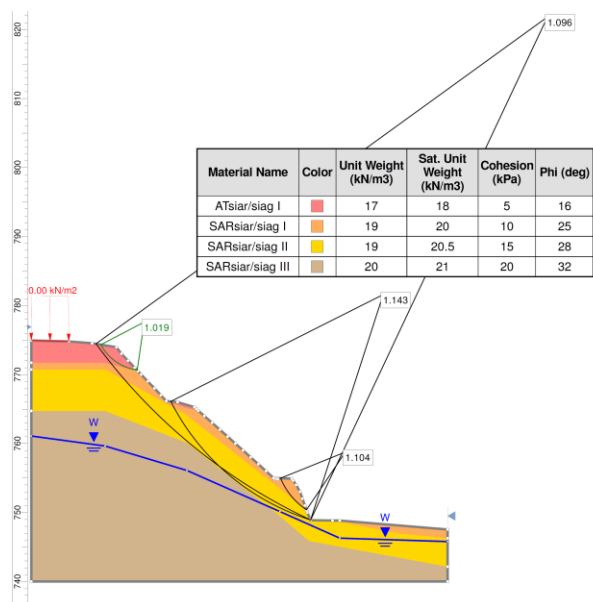
Figura 8. Análise de estabilidade Seção AA (talude de jusante ao reservatório)

Conforme Figura 8, pode-se notar que a estabilidade global do talude apresenta fator de segurança equivalente a condição de equilíbrio limite, o seja, próximo a unidade. As análises

de estabilidade locais conduzidas também apresentaram fatores de segurança insuficientes, ou seja, todos próximo a 1,0. Assim, pode-se observar que o talude referente a seção AA apresenta sérios riscos de estabilidade. A Figura 9 demonstra a análise de estabilidade considerando-se a seção BB.

Conforme determinado pelas análises de estabilidade realizadas, os autores sugerem a intervenção dos taludes da porção frontal do terreno de modo a elevar o coeficiente de segurança contra ruptura e estabilizar os taludes conforme norma. Como medidas de remediação, podem-se citar: a recorformação dos taludes por meio de obra de terraplenagem, obras de contenção ou mesmo soluções mistas, combinações de obras de terraplenagem e contenção.

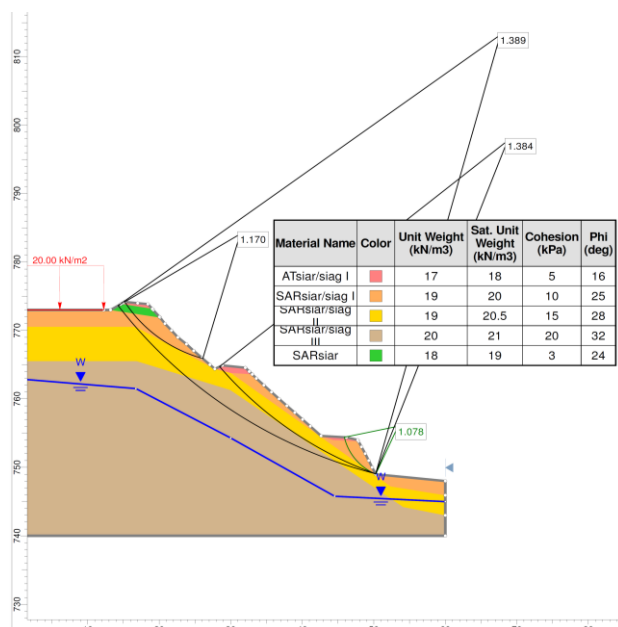
Figura 9. Análise de estabilidade Seção BB (talude de jusante ao reservatório)

Por meio da análise conduzida, pode-se constatar que a estabilidade global do talude nesta região apresenta fator de segurança superior àquele obtido para a seção AA. Contudo, este ainda configura-se como insuficiente de acordo com o exigido pela ABNT NBR 11.682/2009. A estabilidade local, referente ao talude intermediário, onde se constatou a movimentação de solo decorrente dos processos erosivos, apresentou fator de segurança pouco acima da unidade, ou seja,  $FS=1,17$ . Também deve-se ressaltar a estabilidade local do talude inferior, próximo a avenida, o qual demonstrou condição de equilíbrio limite ( $FS=1,07$ ).

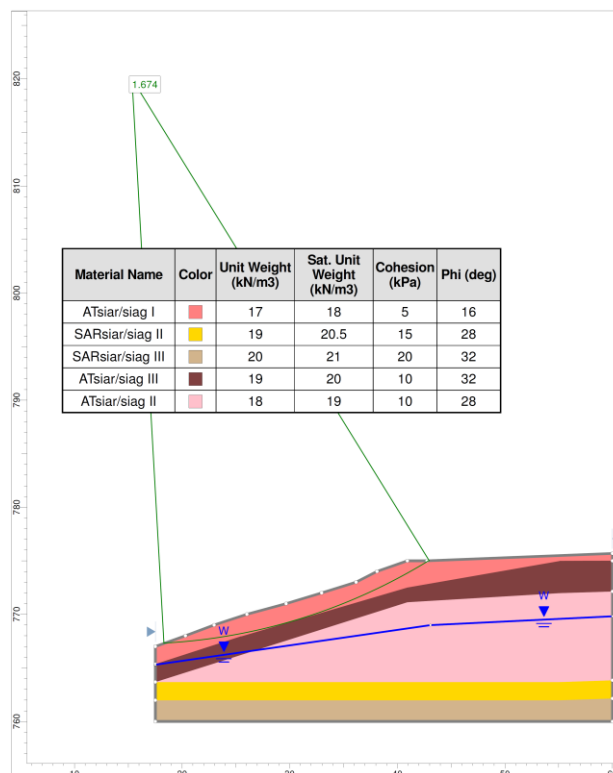
Figura 10. Análise de estabilidade Seção CC (talude de montante ao reservatório)

Conforme determinado por meio da análise da seção CC, se verifica que o talude em questão, na conformação atual, não apresenta problemas de estabilidade. Contudo, apesar do fator de segurança obtido não ter demonstrado problemas de estabilidade, deve-se ressaltar que o aterro de base do reservatório vem apresentado constantes deslocamentos verticais, como apontado pelos piquetes instalados, representados na Figura 4. A causa destes deslocamentos pode estar vinculada a ocorrência das erosões constatadas no local, ou seja, a medida em que o solo de base é transportado pelo fluxo superficial, intensifica-se o processo de movimentação vertical do maciço.
