# Hierarquização e Estudo de Alternativas para Tratamento de 12 Pontos de Instabilidade Geotécnica em Condomínio Logístico

**RESUMO:** O presente artigo consiste na apresentação dos estudos desenvolvidos para proposição de soluções para estabilização/recuperação de taludes e sistema de drenagem superficial em uma área situada em Minas Gerais. A área de estudo consiste em um terrapleno que possui em torno de 225.000m<sup>2</sup> composto por regiões de corte e aterro. Os tipos de instabilidades verificadas estão relacionadas a processos erosivos superficiais, rupturas superficiais e um ponto de instabilidade de talude de grandes magnitudes. A maior parte dos taludes a serem tratados são acometidos por problemas associados a falhas no sistema de drenagem, que causam desde simples problemas de erosão superficial a severas condições de instabilidade. Foi realizada uma classificação dos principais tipos de instabilização e elaborada uma tabela de priorização de tratamentos aos pontos considerados instáveis, onde, além das condições de estabilidade de cada talude foram verificadas as condições das imediações de cada área (estruturas, fluxo de pessoas e veículos e danos ambientais), com

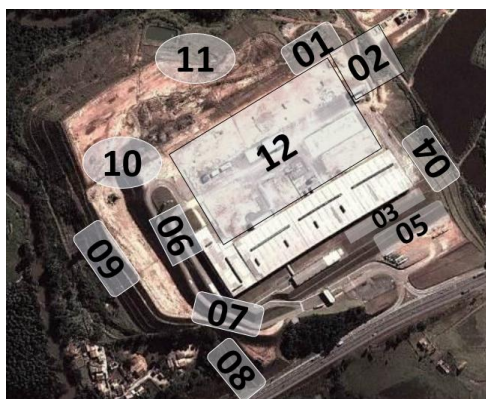
Figura 1. Localização das áreas.

A área foi dividida em 12 subáreas específicas, nomeadas de área 1 a área 12. A figura 1 apresenta a localização dessas áreas no terreno, sendo a descrição das mesmas apresentadas na sequência.
