# Cravação de Estacas em Solos com Concreções de Limonita

**RESUMO:** Este trabalho tem como objetivo apresentar um caso de obra onde se verificou a ocorrência de concreções de limonita durante a fase de execução de escavações e execução das fundações através de estacas pré-moldadas de concreto. Inicialmente, na fase de projeto, este material não foi encontrado durante a execução das sondagens de simples reconhecimento (SPT). Foram executadas estacas pré-moldadas próximas aos furos de sondagem. Posteriormente foram executadas provas de carga estática e ensaios de carregamento dinâmico, obtendo bons resultados. O projeto foi revisado em função destes bons resultados, permitindo a redução de uma seção transversal das estacas em relação ao projeto inicial, calculado com base nos métodos semi-empíricos. Entretanto, durante a execução da obra ocorreram problemas durante a cravação das estacas pré-moldadas de concreto, em função da ocorrência destas concreções, causando quebras de estacas. O problema foi solucionado através da substituição das estacas pré-moldadas vazadas por estacas maciças de mesma seção transversal (geometria). Apesar do aumento do volume de concreto utilizado na sub

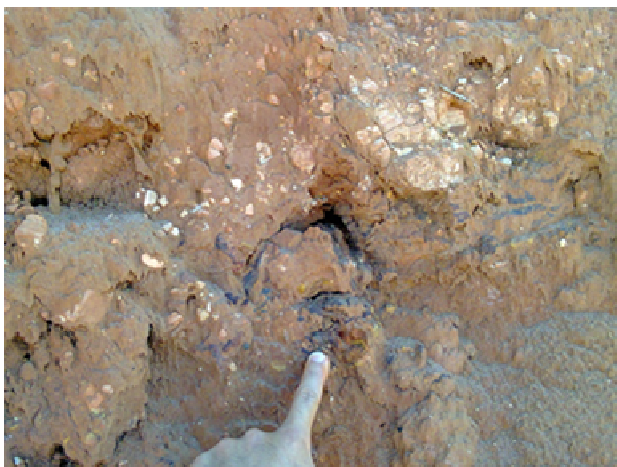
As figuras 3 a 6 indicam a ocorrência destas concreções na região onde foi executado um corte no terreno.

Figura 3. Ocorrência de concreções de limonita na região de corte

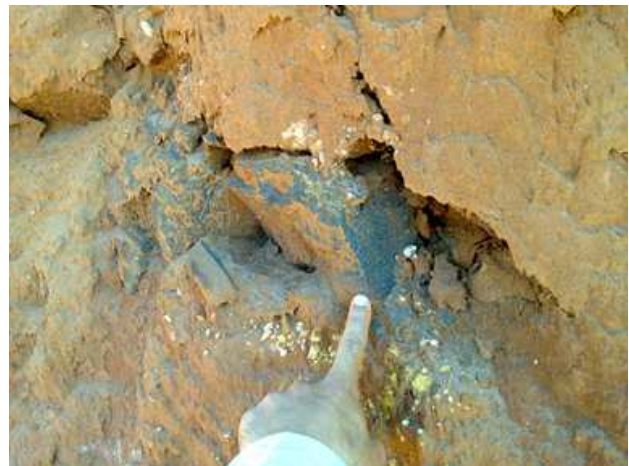
As camadas de concreções de limonita apresentavam fragmentos da ordem de 1 cm (figura 7) até fragmentos da ordem de 30 cm (figuras 4 e 8).

Figura 4. Ocorrência de concreções de limonita na região de corte

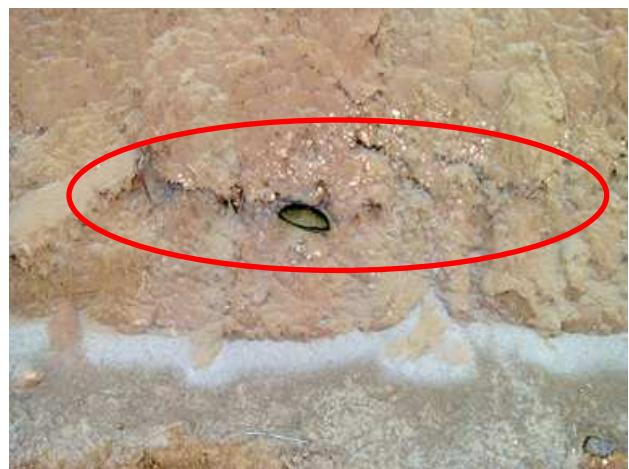
Figura 5. Camada de concreção de limonita no pé do talude

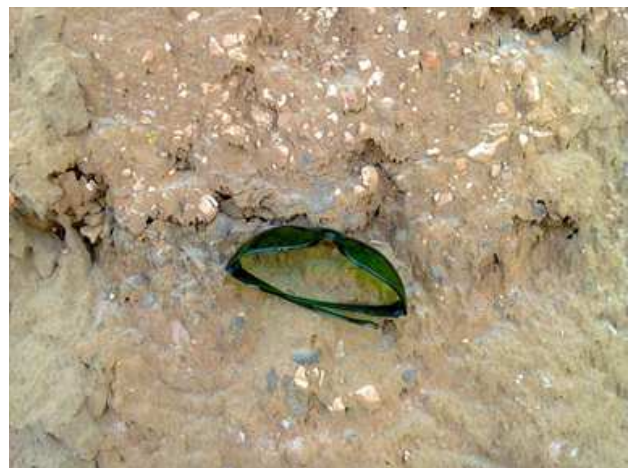
Figura 6. Ampliação da figura 5, indicando concreção de limonita

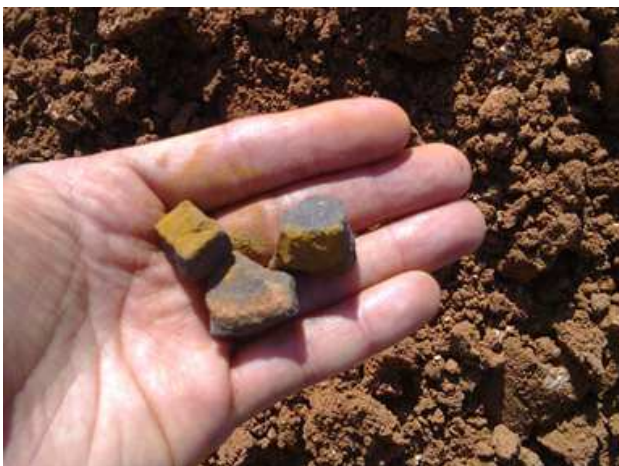
Figura 7. Dimensões dos fragmentos de concreção de limonita

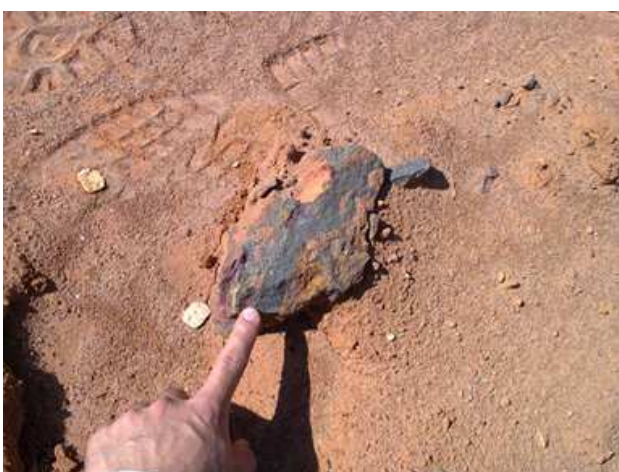
Figura 8. Dimensões dos fragmentos de concreção de limonita

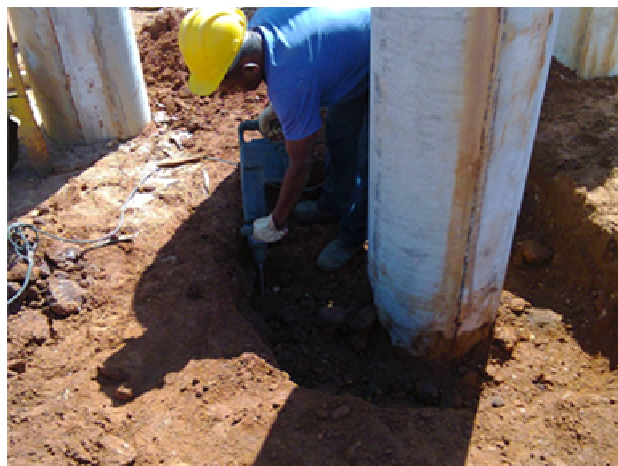
Durante a execução de uma das estacas foi verificada uma dificuldade de cravação aos 2m de profundidade (excessivo número de golpes no diagrama de cravação) não conseguindo transpassar esta camada. A estaca quebrou e apresentou desvio de prumo. Outras estacas da mesma região apresentaram comportamento semelhante. Foi realizada uma escavação manual ao redor de uma destas estacas, verificando uma camada de concreção de limonita, a partir de 20 cm de profundidade, com espessura de cerca de 30 cm, conforme

Figura 9. Utilização de martelete para transpassar a camada de concreção de limonita

indicado nas figuras 9 a 11. Foi necessário utilizar um martelete para transpassar a camada de concreção de limonita, uma vez que a escavação manual deste material é inviável.

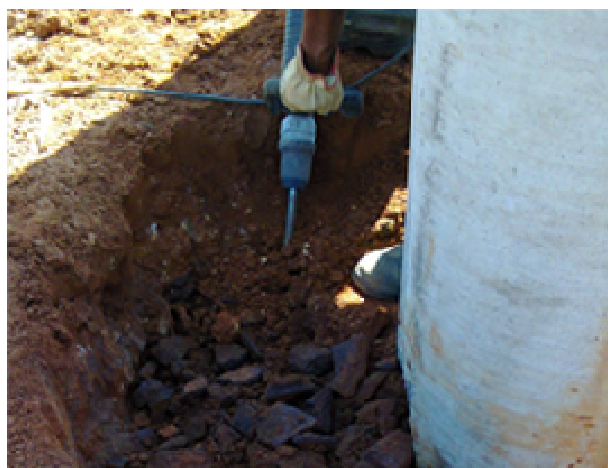
Figura 10. Utilização de martelete para transpassar a camada de concreção de limonita.

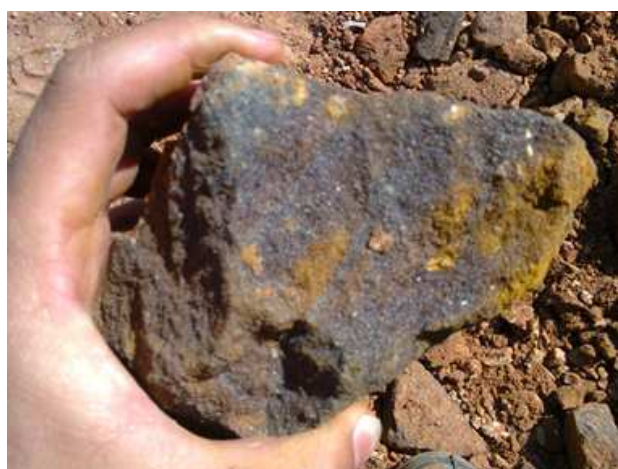
Figura 11. Detalhe do fragmento de concreção de limonita encontrado.

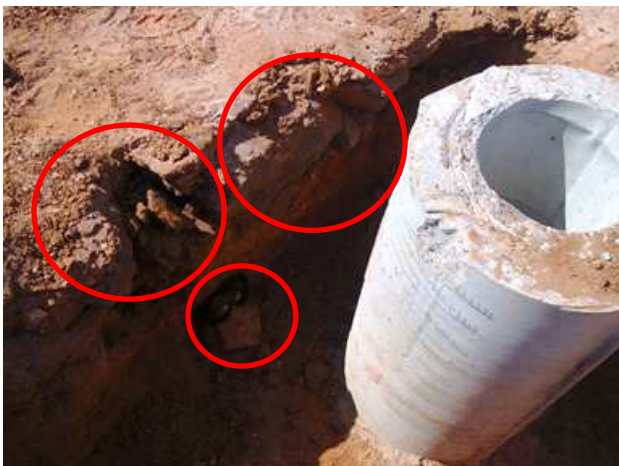
Na ocasião da escavação, para execução dos blocos de coroamento, foi verificado em diversas regiões da obra a ocorrência de concreções de limonita, conforme indicado nas figuras 12 e 13. Nota-se na figura 12 que o registro de nega e repique elástico coletado manualmente nas estacas não apresentavam nenhum indício de danos e/ou quebras, apesar de diversas destas estacas necessitarem transpassar camadas com essas concreções.

Figura 12. Ocorrência de concreção de limonita durante a escavação do bloco de coroamento

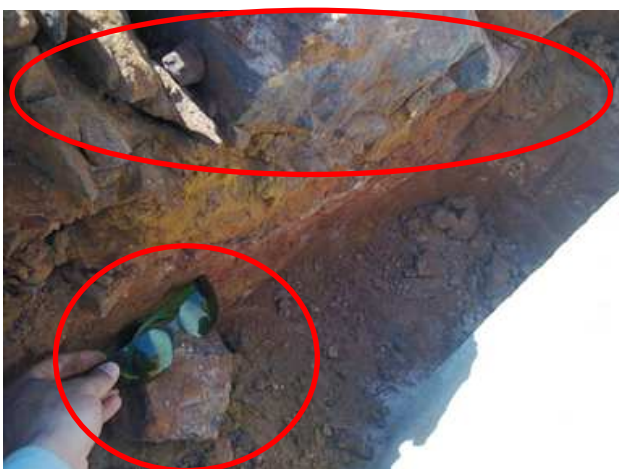
Figura 13. Ampliação da figura 12

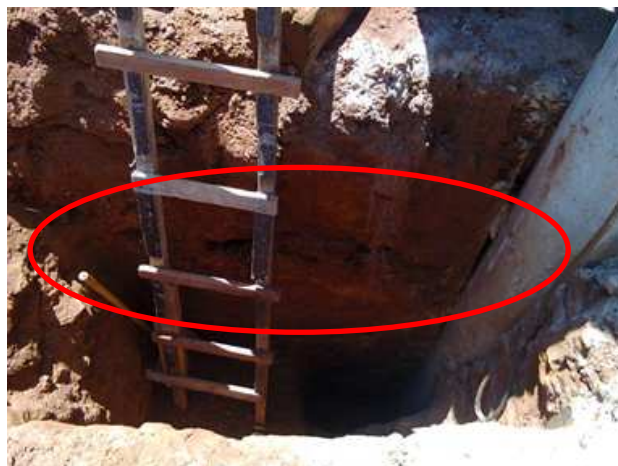
Em uma das estacas da obra houve uma suspeita de quebra em função da ocorrência de “repique negativo”. Foi realizada uma escavação na região desta estaca de cerca de 5m de profundidade., verificando a presença de camadas de concreção de limonita em diversas profundidades, conforme indicada nas figuras 14 a 17.

Figura 14. Ocorrência de camada de concreção de limonita durante a escavação na região de uma das estacas cravadas

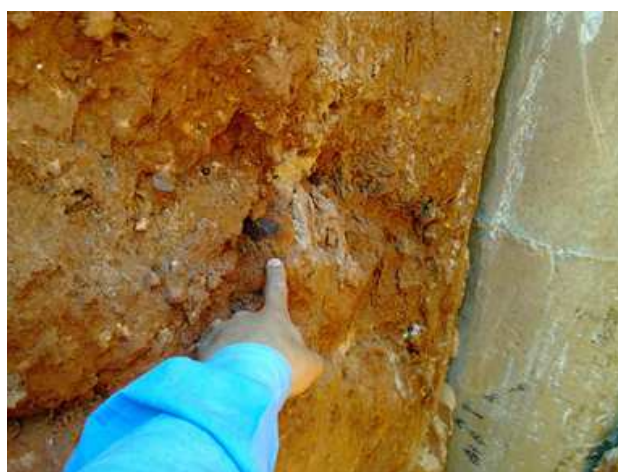
Figura 15. Detalhe da camada de concreção de limonita, ampliação da figura 14

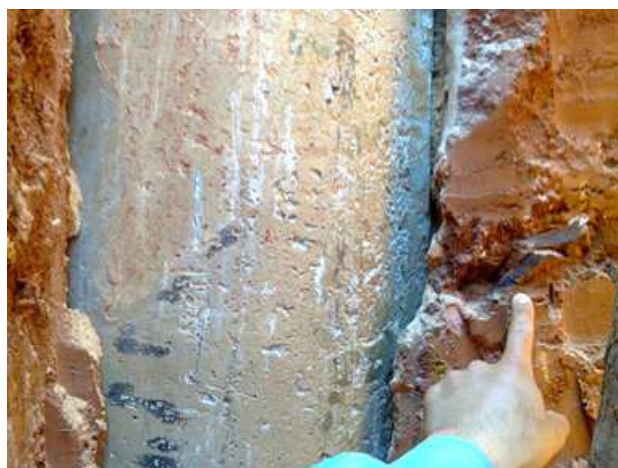
Figura 16. Detalhe da camada de concreção de limonita na região da estaca cravada

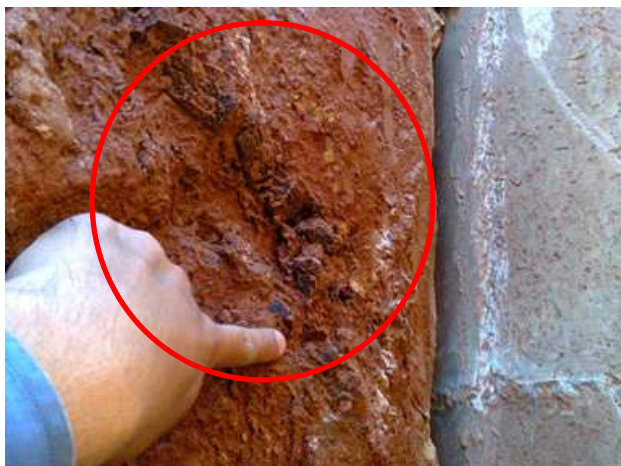
Figura 17. Detalhe da camada de concreção de limonita na região da estaca cravada

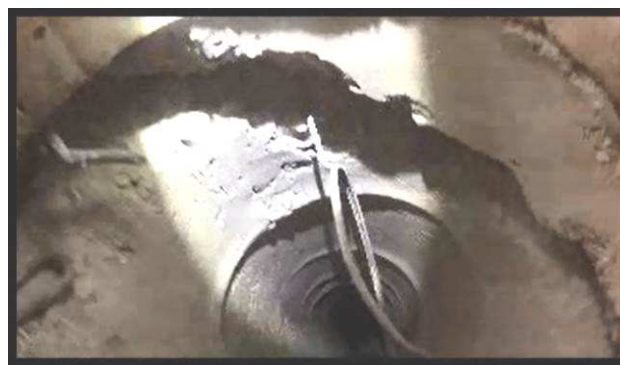
A figura 18 apresenta uma imagem extraída da filmagem realizada em uma das estacas (PB03H). Observa-se um dano significativo

nesta estaca, com redução da seção transversal. No ensaio de carregamento dinâmico verificou-se Beta de 70% no Método CASE, indicando que esta estaca apresentava algum dano, enquanto que no Método CAPWAP verificou-se que houve redução de impedância da ordem de 90% e *slack* de compressão de 1,2 mm com eficiência de 20%, indicando que esta estaca está quebrada.

Nestes dois casos apresentados de quebras de estacas (figuras 18 e 19) verificou-se que o Método Case foi menos conservador em relação à avaliação do dano na estaca, mostrando a importância de se avaliar o dano através do Método CAPWAP que é um método mais sofisticado.

Figura 18. Dano significativo, na estaca PB03H, observada através de filmagem do interior da estaca.

Visando minimizar o dano durante a cravação das estacas, as estacas vazadas foram substituídas por estacas maciças. Apesar do aumento do volume de concreto na substituição das estacas vazadas por maciças, o projeto final se mostrou economicamente viável, uma vez que na fase inicial da obra, onde foram

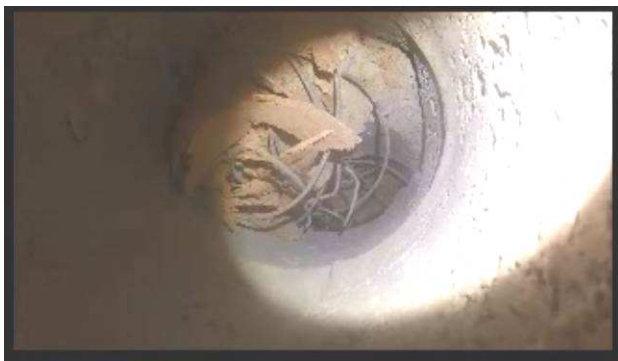
Já a estaca (PB04E) apresentou seccionamento completo e desalinhamento entre as porções (estaca quebrada), conforme observado na figura 19. Esta estaca também apresentou Beta de mesma ordem de grandeza (70%), assim como mesma ordem de grandeza de redução de impedância (90%) e *slack* de compressão de 0,7mm com eficiência de 20%. Notam-se nos dois casos exposição de parte da armadura da estaca.

Figura 19. Seccionamento completo, na estaca PB04E, com desalinhamento entre as porções.

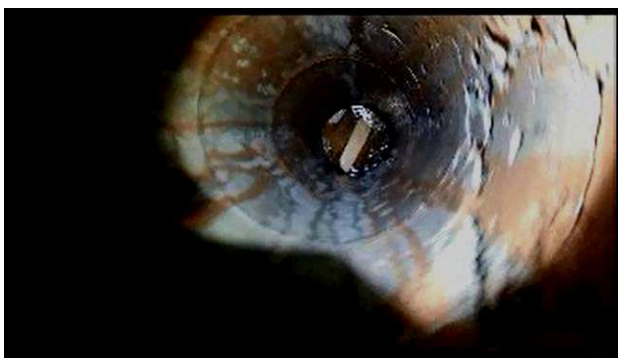
A figura 20 representa a imagem do interior do fuste da estaca (PB08A) com dano leve, apresentando redução de impedância de 10% no Método CAPWAP, sem a detecção de Beta no Método CASE.

Figura 20. Estaca PB08A com dano leve.
