# Danos Associados aos Recalque das Fundações

**RESUMO:** Este trabalho apresenta um estudo de caso de um edifício residencial localizado no bairro de Candeias, município de Jaboatão dos Guararapes/PE, com 25 pavimentos e área projetada de 510 m<sup>2</sup>. O projeto de fundação, com base na sondagem de simples reconhecimento a percussão (SPT) adotou como solução sapata apoiadas no terreno melhorado com colunas de compactação de Areia e Brita. Após a execução do melhoramento foram realizadas novas sondagens do tipo SPT que confirmaram o aumento de até 5 vezes na resistência a penetração do amostrador ( $N_{SPT}$ ). Com o controle de recalque foi possível verificar que os valores de recalques, após o término da estrutura, da ordem de 80 mm e velocidades perto de 900 µm/dia estavam acima do esperado. Foram realizadas novas sondagens do tipo SPT e Ensaio com Dilatômetro de Marchetti (DMT), constatando a falha na primeira bateria de sondagens que não indicava a presença de argila mole no perfil de solo. Os danos/fissuras observados na estrutura durante o controle de recalque foram comparados com os valores de distorção angular propostos na literatura. Foi observado que as fissuras fi

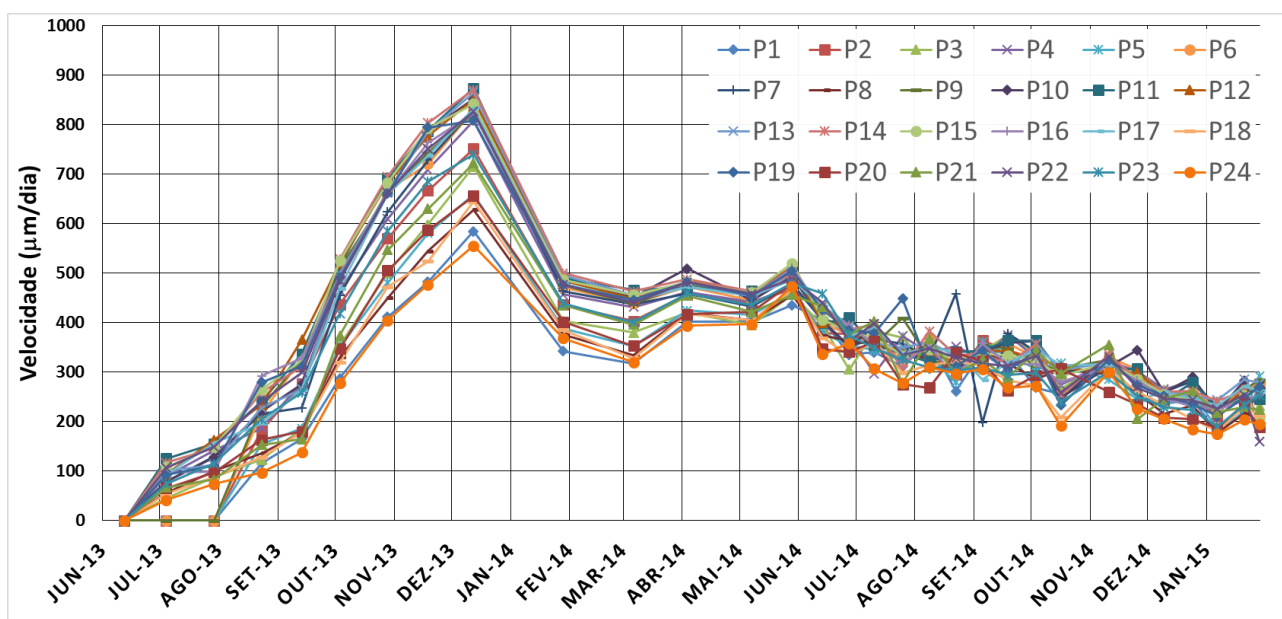
Figura 5 - Gráficos de Velocidade de Recalque

Considerando a princípio os valores de velocidade, que atingiram perto de  $900\text{ }\mu\text{m}/\text{dia}$  (Figura 5) justamente na leitura antes do término da estrutura, houve um aumento gradativo até este ponto e logo após uma redução significativa, para uma média de  $450\text{ }\mu\text{m}/\text{dia}$ .

construção, que neste caso foi em média uma laje por semana. Uma vez terminada a estrutura as velocidades caíram pela metade mas ainda ficaram elevadas, com algumas oscilações e tendência de queda ao longo do tempo.

Milititsky *et al.* (2008) recomenda para edificações em fundações diretas velocidades de até  $200\text{ }\mu\text{m}/\text{dia}$ . Valor este obtido já na leitura realizada após a 11ª laje concretada.

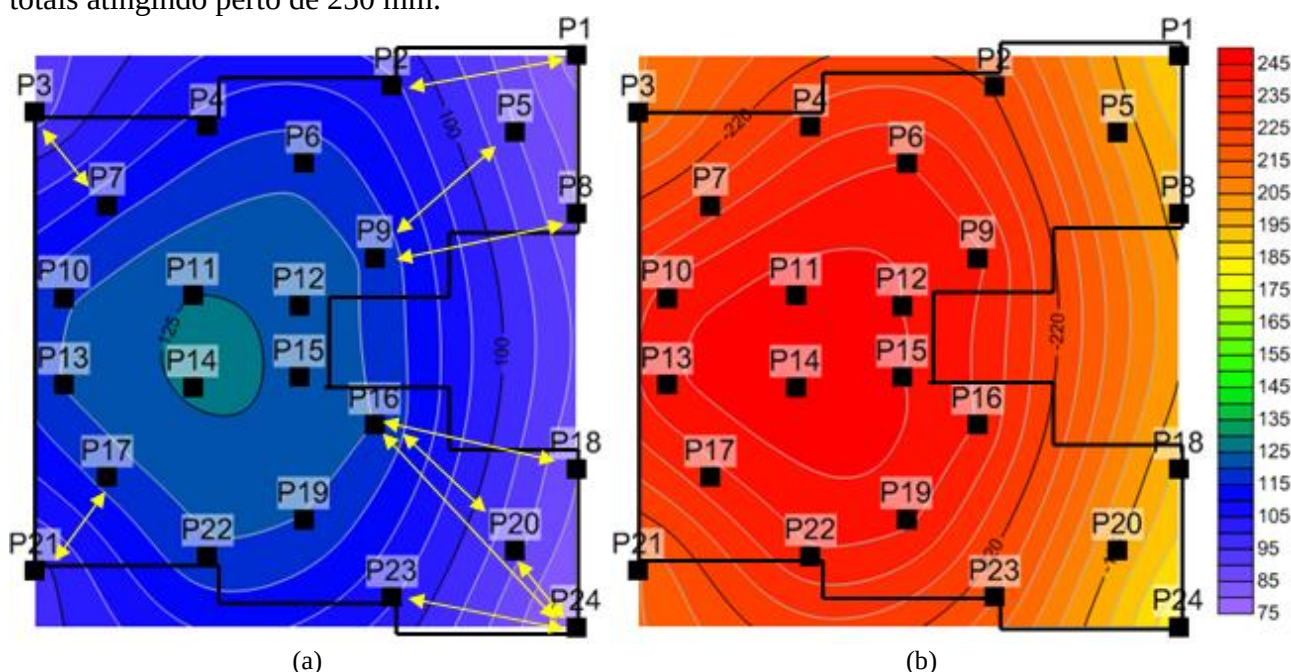
Figura 6 - Curvas de Iso-Recalque: (a) Após o Término da Estrutura – L11 e (b) Última Leitura – L31. Escala em mm.

Os recalques totais atingiram valores de até 125 mm após o término da estrutura. A Figura 6a indica a distribuição dos recalques nesse instante por meio das curvas de iso-recalque graduadas por cor, onde observa-se que os maiores recalques ocorrem no centro da estrutura (pilares P11, P12, P14 e P15), região onde há maior concentração de carga. Esta mesma distribuição dos recalques manteve-se até a última leitura de recalque (L31), como pode ser observado na Figura 6b, com recalques totais atingindo perto de 250 mm.

Considerando os dados de recalque, foi possível calcular as distorções angulares que corresponde a razão entre o recalque diferencial entre dois pilares e o vão entre os mesmos. As maiores distorções foram obtidas entre os pilares no bordo e centrais da edificação (setas indicativas na Figura 6a). Na Tabela 2 estão resumidos os 10 maiores valores de distorções angular tanto na situação após o término da estrutura (leitura L11) como após na última leitura (L31).

Vargas e Silva (1973) complementaram os valores de distorção angular e seus danos associados proposto inicialmente propostos por Bjerrum (1963). Considerando esses valores e que as distorções angulares foram da ordem de 1/200, já seriam esperados fissuras nas alvenarias, inclinação notável e necessidade de reforço.

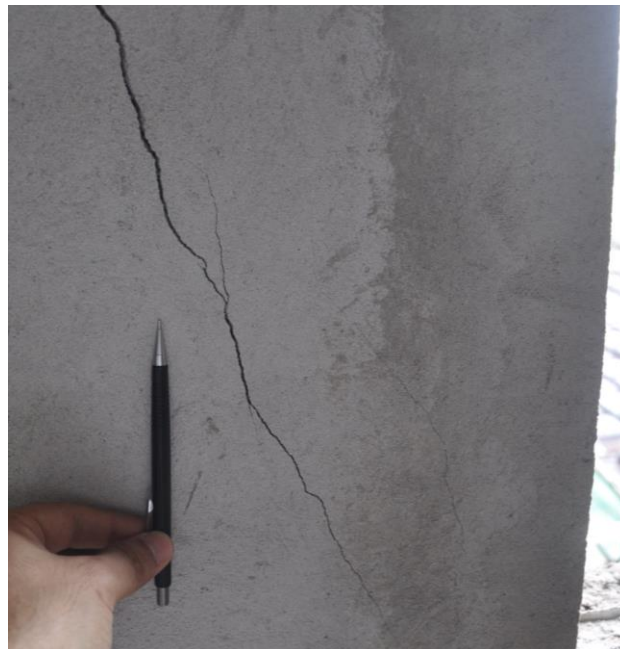
Uma visita técnica foi realizada na obra após o término da estrutura (L11) para verificação dos danos sofridos pela mesma. Nesta ocasião foi observado que as fissuras ficaram restritas ao primeiro pavimento e justamente nas regiões onde ocorreram as maiores distorções angulares já citadas, não ocorrendo assim fissuras na área central da edificação mas sim nas alvenarias no bordo (Figuras 7 a 10). As fissuras foram na maioria dos casos inclinadas com ângulo aproximado de 45° quando localizadas nos cantos das esquadrias (Figura 7 e 8) ou vigas (Figura 9). Já nos encontros entre alvenarias, foram observadas fissuras verticais com ramificações inclinadas (Figura 10).

Figura 7 - Fissura Próxima a Janela no Emboço

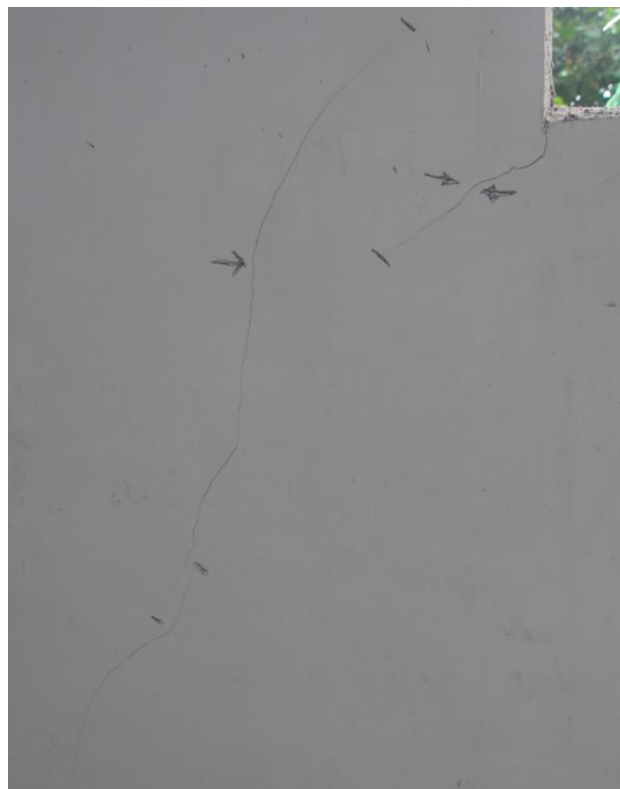
Figura 8 - Fissuras Próximas a Janela no Gesso

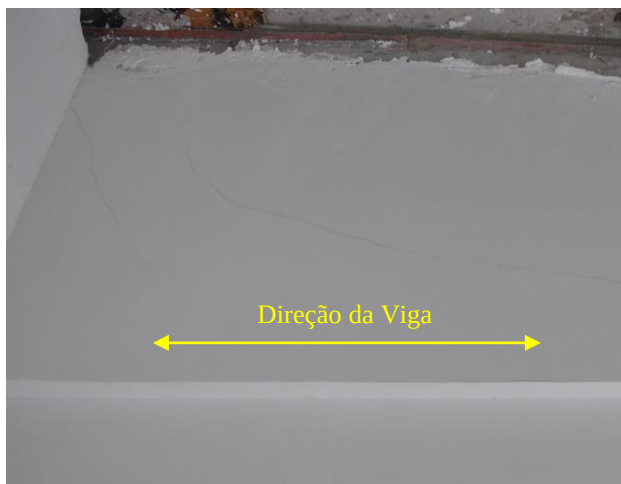
Figura 9 - Fissuras no Revestimento em Gesso da Viga

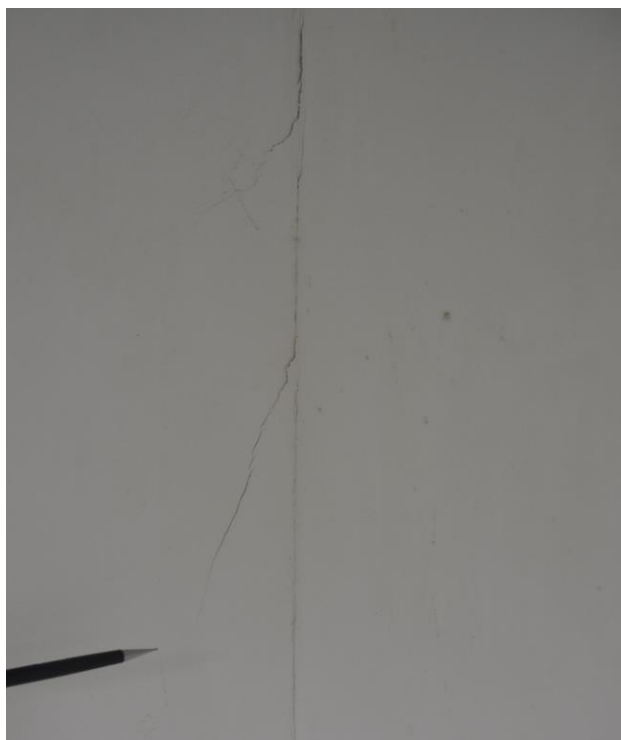
Figura 10 - Fissuras no Encontro Entre Alvenarias

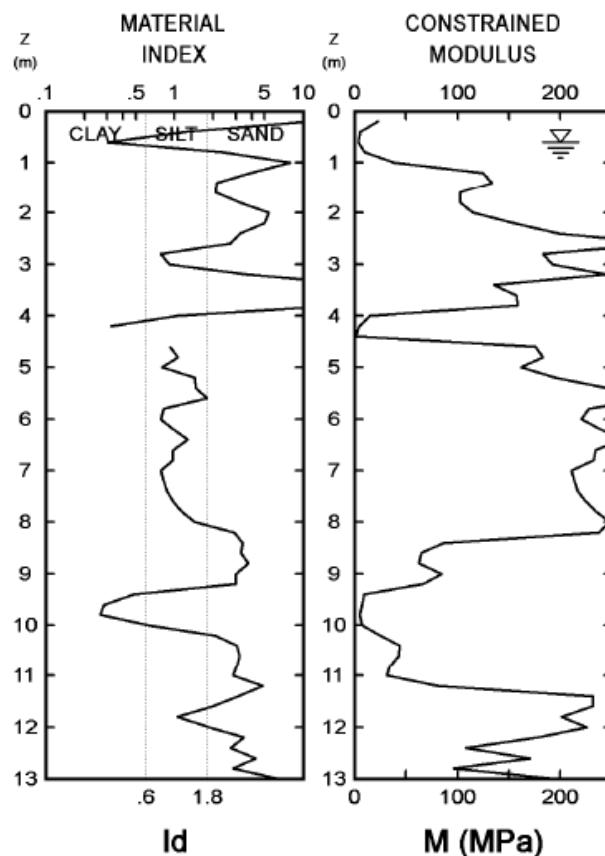
Figura 11 - Resultado do Ensaio DMT

Foi constatada nas novas sondagens SPT a presença de uma camada entre as profundidades aproximadas de 8,0 m e 11,0 m de baixa capacidade de carga. Em alguns dos resultados essa camada é classificada como areia com matéria orgânica fofa e noutros como argila orgânica siltosa muito mole. Os resultados do DMT confirmaram essa informação, com baixo módulo edométrico (M) neste trecho (Figura 11).

Esses resultados explicam os elevados valores medidos de recalques e velocidades durante esse o período.
