# Projeto e Obra de Descaracterização de Três Diques de Contenção de Sedimentos em Mina de Minério de Ferro

**RESUMO:** A Mina de Córrego do Meio está inoperante e em processo de fechamento. Com este enfoque apresenta-se a descaracterização de três diques de contenção de sedimentos, Diques 11, 12 e 13. Os diques foram construídos para receber os sedimentos gerados na área de operação da planta de beneficiamento e da cava da Mina de Córrego do Meio, localizados no município de Sabará no estado de Minas Gerais e de propriedade da mineradora Vale. O conceito para a descaracterização dos Diques 11, 12 e 13 foi a abertura de brecha no maciço dos diques, conformando-se um canal enrocado. A abertura da brecha em cada dique foi realizada com a finalidade de promover o trânsito do volume de água precipitado em sua área de contribuição de maneira mais próxima do natural, sem reservação de água na área anteriormente ocupada pelo reservatório de sedimentos. Nesta linha, toda a área do reservatório e demais áreas nas laterais dos canais foram trabalhadas de maneira a aproximar o máximo possível da restauração local, considerando a utilização de espécie arbóreas e arbustivas nativas para revege

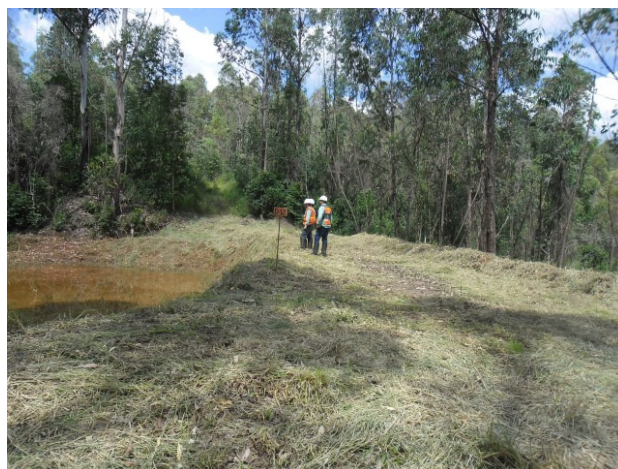
Os Diques 12 e 13 (Figuras 2 e 3, respectivamente) foram construídos com enrocamento lançado, sendo drenantes. O Dique 12, localizado a jusante do Dique 13, apresenta um sistema extravasor emergencial na ombreira esquerda, um canal escavado em enrocamento.

Figura 2. Crista e parte do reservatório do Dique 12.

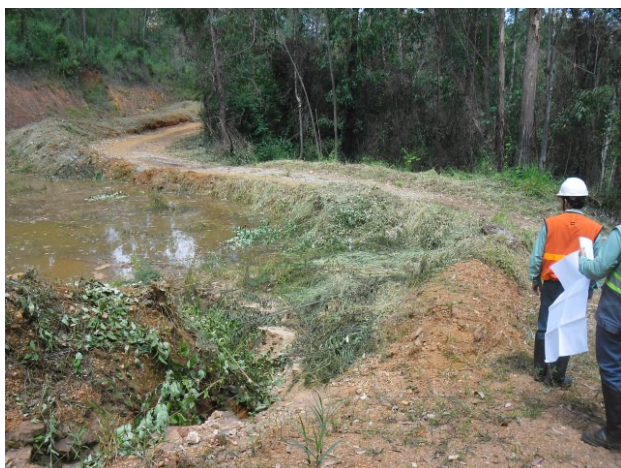
O Dique 13 não possui estrutura de vertimento, sendo feito por uma sela no acesso. Ambos os diques estão localizados na mesma sub-bacia hidrográfica.

Figura 3. Crista e parte do reservatório do Dique 13.

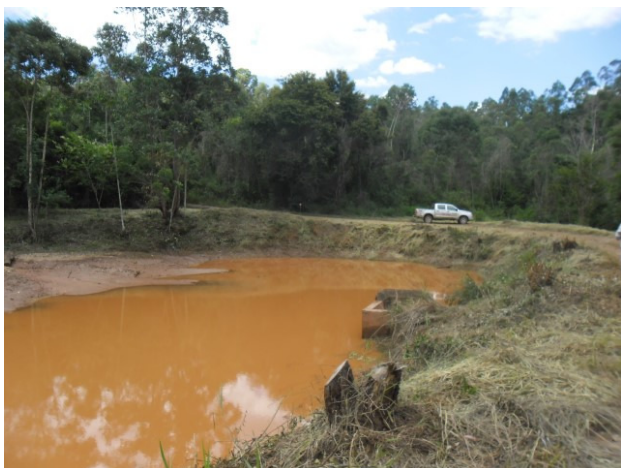
O Dique 11 pertence à outra sub-bacia de contribuição. Este dique também foi construído com enrocamento lançado e possui um sistema extravasor em tulipa retangular, Figura 3.

Figura 4. Crista e parte do reservatório do Dique 11.

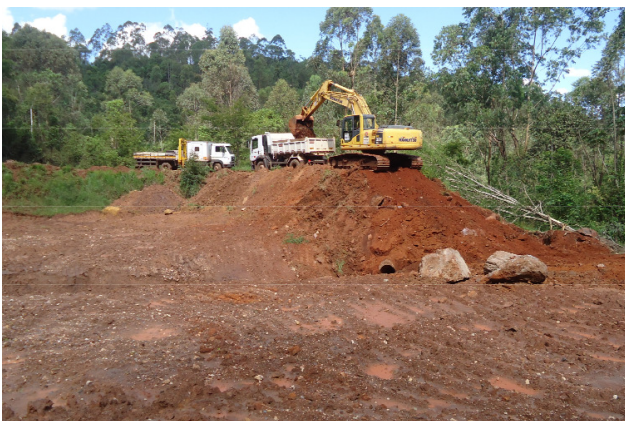
Figura 5. Escavação no reservatório do Dique 11.

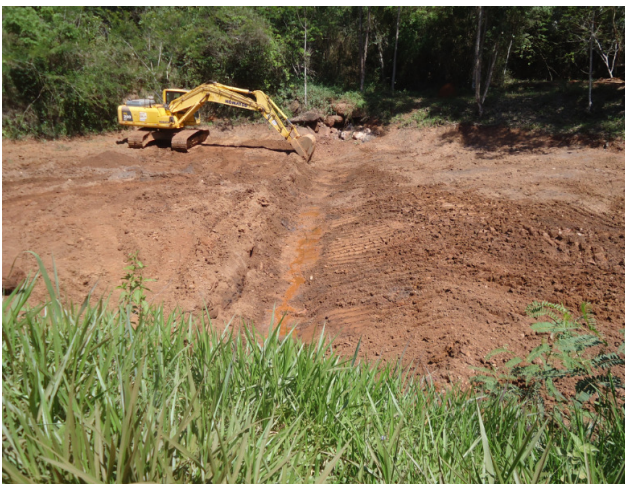
Figura 6. Escavação do canal no Dique 11.

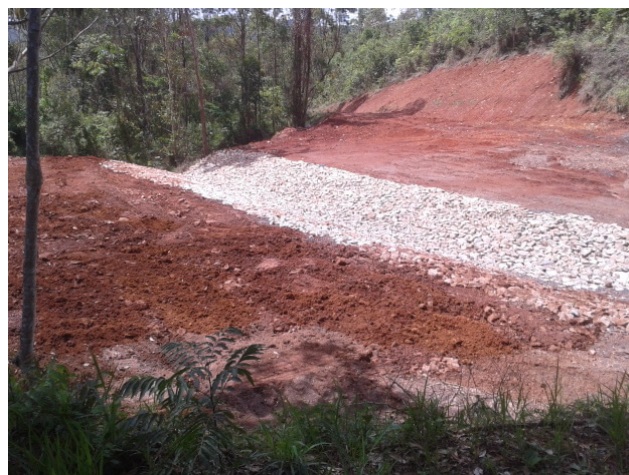
Figura 7. Canal do Dique 11 protegido com enrocamento.

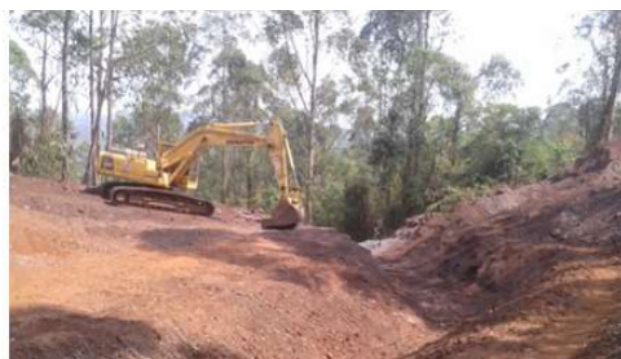
Figura 8. Escavação do canal no Dique 12.

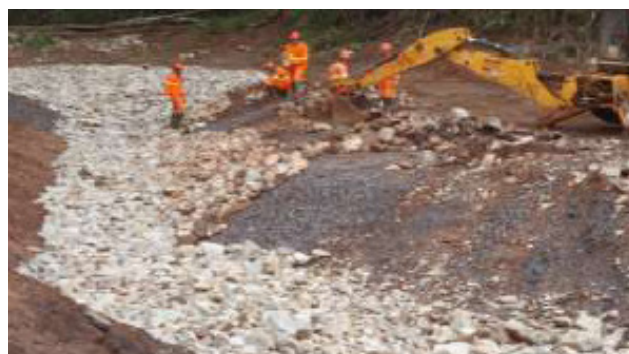
Figura 9. Execução da proteção do canal no Dique 12.

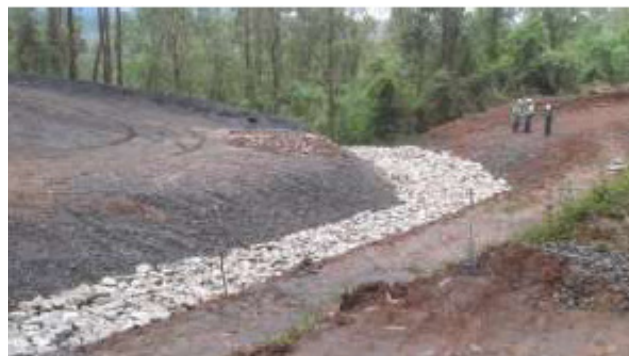
Figura 10. Canal do Dique 13 finalizado.

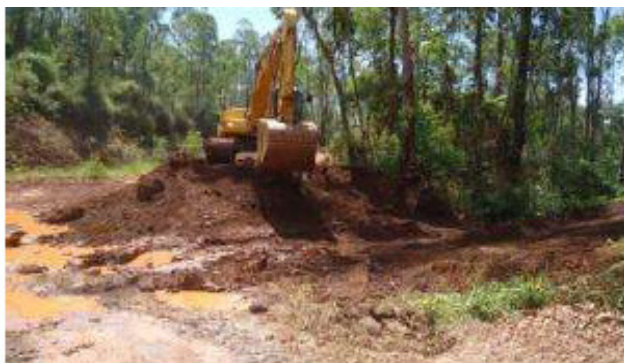
Figura 11. Escavação no reservatório do Dique 13.

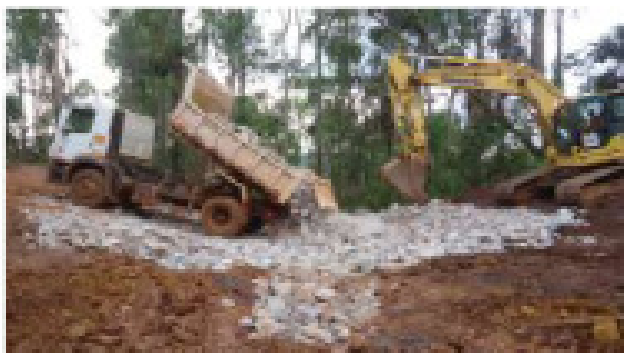
Figura 12. Lançamento do enrocamento no canal do Dique 13.

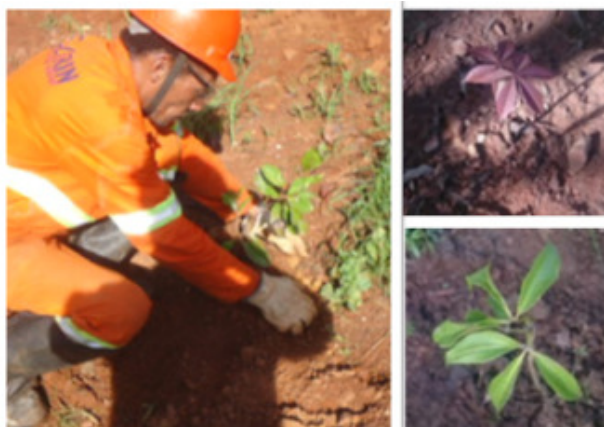
Figura 13. Plantio de espécie arbórea.

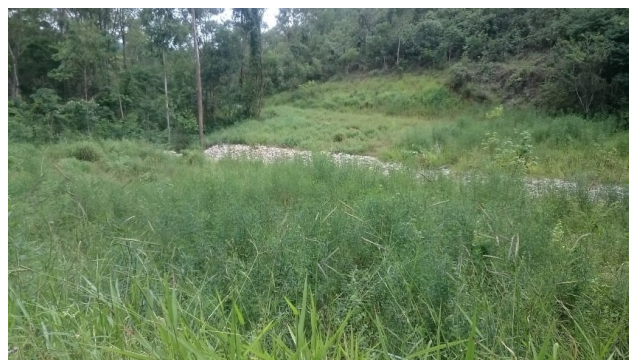
Figura 14. Vista da área do antigo reservatório do Dique 11.

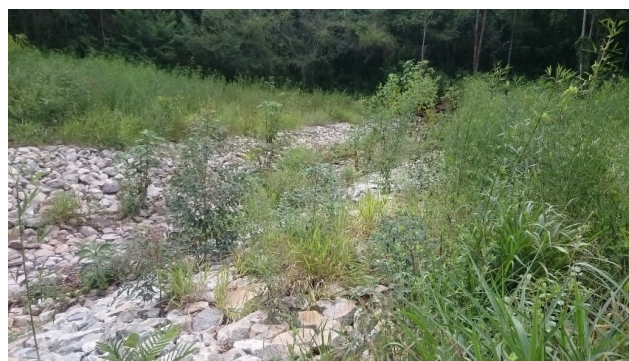
Figura 15. Canal de drenagem no antigo reservatório do Dique 11.

Após o primeiro período chuvoso (2014 – 2015) houve o início de uma pequena erosão no contato do canal de drenagem com o terreno natural, na área do Dique 11. O reparo realizado foi a execução de 2 m de pedra argamassada com o intuito de paralisar o desenvolvimento da erosão. Esta correção mostrou-se eficiente no período de chuva de 2015-2016. Este muito superior em volume de água que o anterior. Atualmente, estes diques passam por roçada, adubação e coroamento das mudas no intuito de contribuir com melhor desenvolvimento arbóreo.

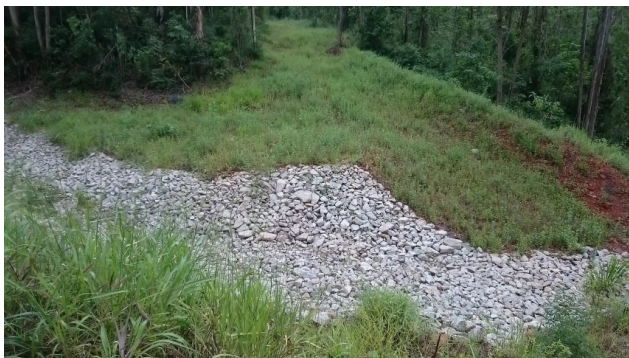
Figura 16. Vista da brecha na área da crista do Dique 12.

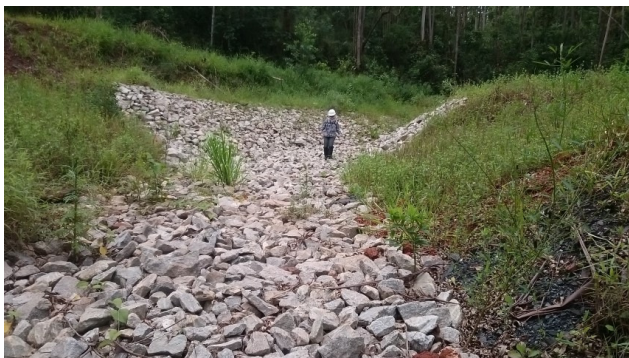
Figura 17. Canal de drenagem no antigo reservatório do Dique 12.

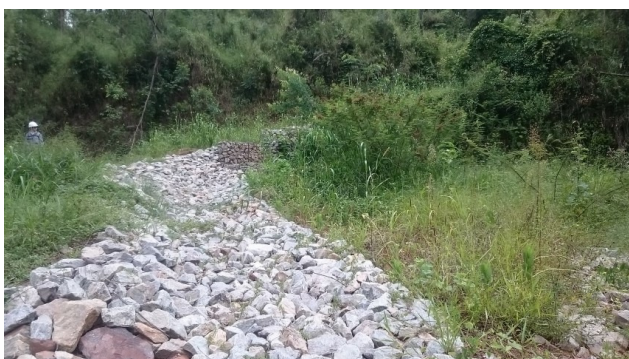
Figura 18. Canal de drenagem no antigo reservatório do Dique 13.
