# Estabilização de Encostas Através da Arte de Solo Grampeado Associado ao Sistema *StrataSlope*

**RESUMO:** O escopo do presente trabalho, é apresentar as soluções adotadas para estabilização de encostas em um Galpão industrial localizado na região de Mogi das Cruzes, município de São Paulo, através da utilização da técnica de solo grampeado e concreto projetado, associado a uma nova tecnologia chamada *StrataSlope*, sistema de contenção que utiliza elementos de face compostos por telas soldadas protegidas contra corrosão, dobradas em “L” estabilizadas com barras metálicas. Inicialmente na área industrial, os muros de divisa foram executados com muros de arrimo faceados aos taludes, desconsiderando incorporação de todos os fatores geológicos no projeto inicial, levando o rompimento da estrutura após escorregamento de uma parte do talude. Demonstrando que a retroanálise geológica-geotecnia de uma obra é fundamental para contribuição na escolha adequada da técnica e na metodologia durante a execução dos serviços.

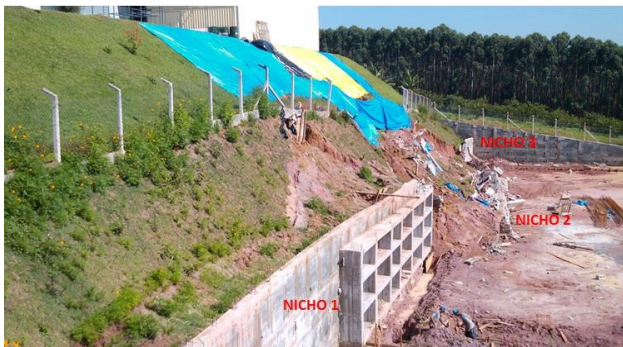
Figura 2: Vista geral do Caso A, dividido em nichos para avaliação do sistema de recomposição.

O nicho 1 possui 23 metros de comprimento com um muro de alvenaria de 4,20 metros de altura. Neste trecho a alvenaria encontra-se intacta, porém com patologias de trincas e indícios de escorregamento do talude acima do muro (Figura 3a). Constatando-se a movimentação do muro, o projeto de reforço inicial consistia em sistema de colunas e vigas em forma de cargueira para conter o escorregamento. A situação atual indicava que mesmo com o reforço o muro encontrava-se na iminência de escorregamento.

Em relação ao nicho 2 de 30 metros de comprimento, com um muro de alvenaria de

4,20 metros de altura, neste trecho ocorreu o escorregamento afetando o muro de divisa e o talude de divisa (Figura 3b e 3c). Em relação imagem satélite, o nicho 3 possui 12 metros de comprimento com um muro de alvenaria de 3,0 metros de altura, não houve escorregamentos, porém com indícios de patologias e cunha de ruptura no talude (Figura 3d).

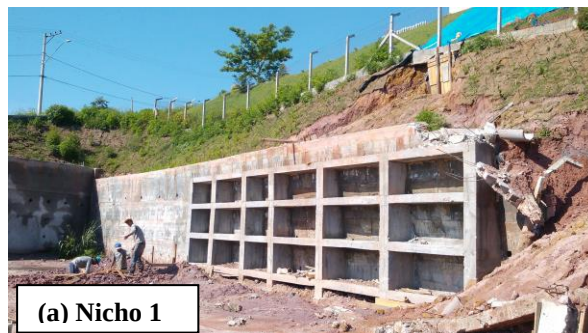
Figura 3. (a) Nicho 1 Muro com presença de trinca, (b/c) Nicho 2 escorregamento e tombamento do muro, (d) Nicho 3 presença de trincas e fissuras com indícios de cunha de ruptura.

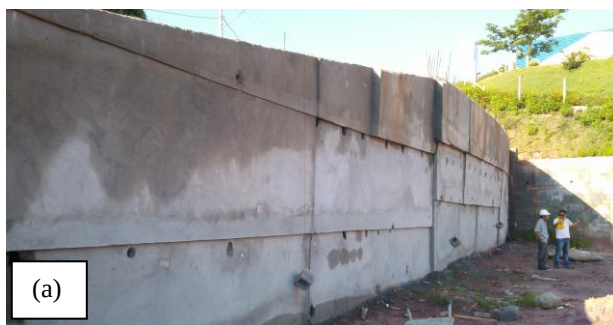
Neste local foram encontradas as seguintes patologias: trincas e fissuras ao longo de toda sua extensão (Figura 4a), movimentação do muro em 40 cm na base em relação ao topo (Figura 4b), solo encontrado atrás do muro em movimentação e com formação de cunhas de ruptura em toda sua extensão (Figura 4c), sistema de drenagem realizado com canaletas, sem eficiência devido à movimentação do maciço afetando o sistema de drenagem (Figura 4d).

Figura 4: (a) indícios de tombamento e fissuras, (b) movimentação de 40 cm do muro em relação ao topo, (c) formação de trincas no aterro, (d) canaletas destruídas pela movimentação do muro permitindo entrada d' água.

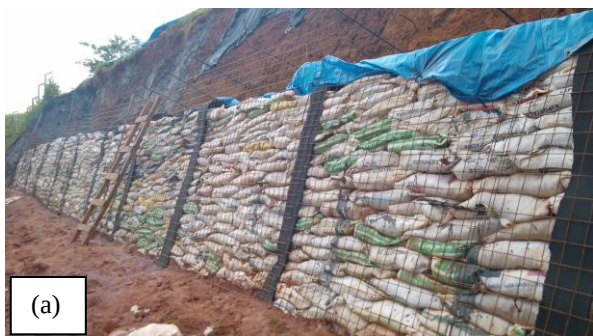
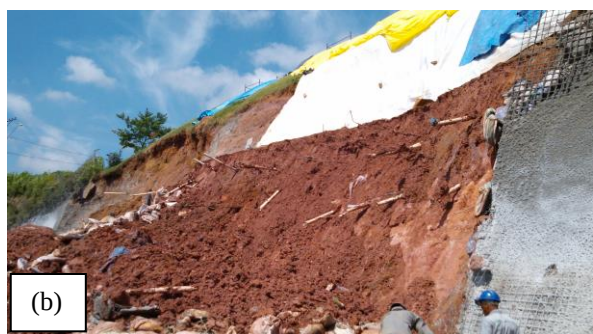
Figura 7:(a) Vista geral da sacaria para reconstituição do talude (b) escorregamento das sacarias após chuvas.

Em face destes dois insucessos (muro de arrimo e recomposição com sacaria) resolveu-se, finalmente tratar os escorregamentos com solo grampeado, como inicialmente havia sido sugerido ao proprietário da obra. Análise do comportamento mecânico do solo grampeado tem como base as propriedades mecânicas do solo e propriedades dos reforços, realizada a partir da idéia de que o solo atrás da face do talude esta subdividido em duas áreas: a primeira (zona ativa) entre a superfície do talude e a superfície potencial de ruptura, e a segunda (zona passiva) parte estável do maciço onde os grampos deverão ser ancorados.

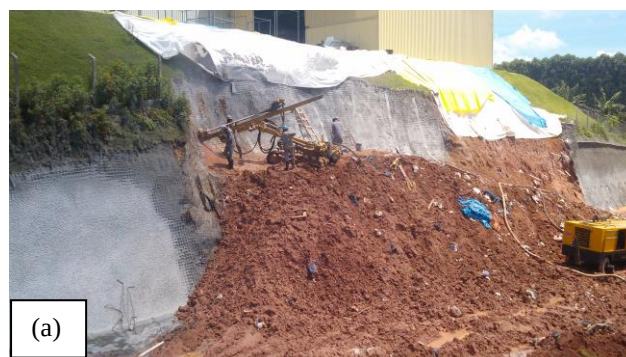
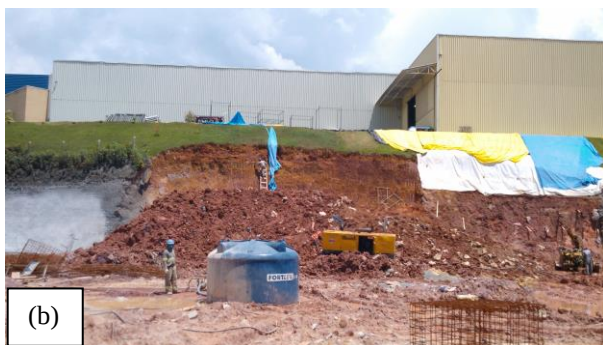
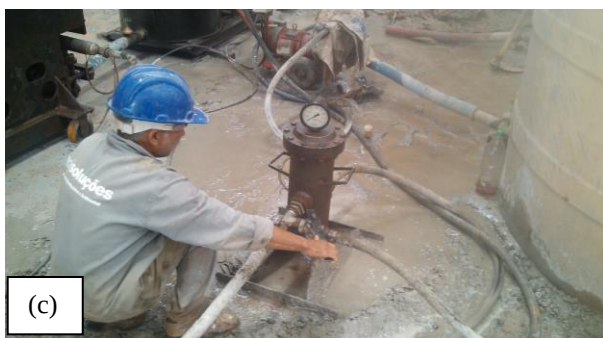
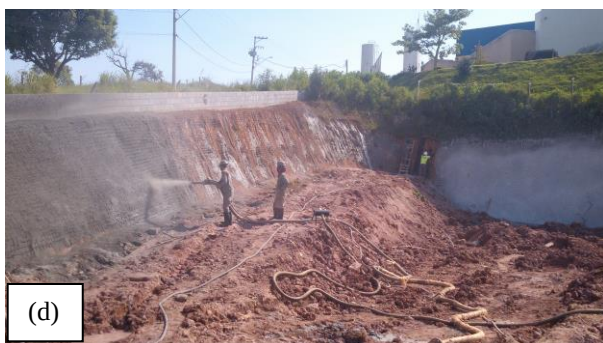
Figura 8: (a) Perfuração descendente sobre aterro, (b) Vista geral da berma com material do escorregamento, (c) controle através da pressão de injeção, (d) aplicação de concreto projetado.

Os esforços de cisalhamento presentes na superfície de ruptura são equilibrados com a introdução dos grampos com inclinações definidas em relação a horizontal, que ultrapassam a superfície de ruptura, e resistem aos esforços de cisalhamento que são solicitados na superfície de ruptura. Para garantir a segurança durante a execução, adotou-se a estabilização do talude de forma descendente, utilizando o próprio material do escorregamento para chegar às primeiras linhas de execução da perfuração adotando a metodologia através de ar comprimido, evitando a utilização de água como fluido de perfuração,

para não contribuir com a saturação do solo e deslocamentos, contribuindo para manter o solo residual com seu parâmetro geotécnico como não saturado (Figura 8 a/b).

Após a perfuração foi realizada a instalação dos chumbadores, fixados com calda de cimento com fator A/C 0,5, após um tempo mínimo de 12 horas da execução da bainha, os chumbadores foram reinjetados, anotando-se a pressão máxima de injeção e o volume de calda absorvida, demonstrando um aumento significativo na pressão de injeção para haver o rompimento da bainha e um refluxo excessivo da calda de cimento, fenômeno ocorrido indicando a eficiência e colmatação das fraturas no talude. A metodologia de injeção ocorreu através de hastes de injeção, colocadas até o final do furo, injetadas com médias pressão 5 a 8 kgf/cm<sup>2</sup> controladas através de estabilizador de pressão (Figura 8c), para promover o esqueletamento do furo. Finalizando o sistema de contenção através de drenagem com drenos dos tipos geocomposto, barbacãs e DHP'S, seguindo de estabilização do parâmetro através de concreto projetado (Figura 8d).

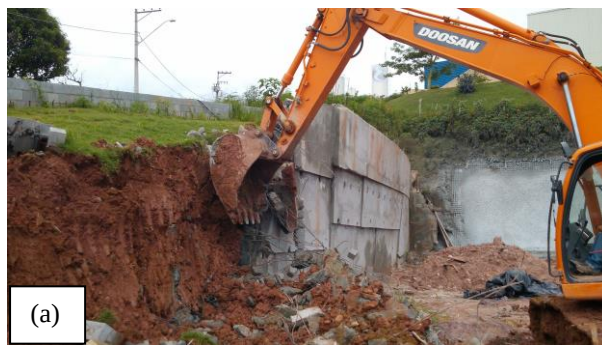
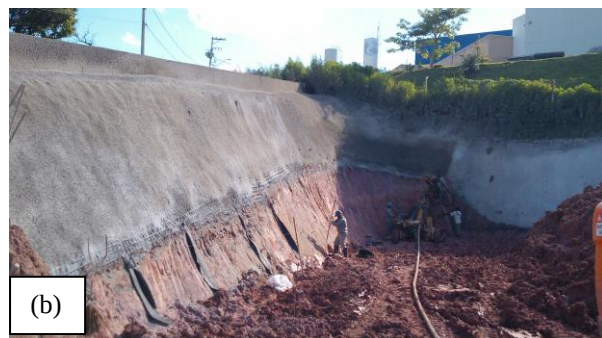
Figura 9: (a) Demolição muro de divisa em alvenaria (b) estabilização através de solo grampeado e projetado.

Para o muro de divisa (Caso B), ao qual encontrava-se na iminência de tombamento, foi realizada a sua demolição, realizando o corte de todo aterro sem compactação localizado atrás do muro, chegando ao solo residual adequando a uma geometria de talude em (1H:1,5V) vide (Figura 9a) para realização da estabilização através do solo grampeado e concreto projetado (Figura 9b).

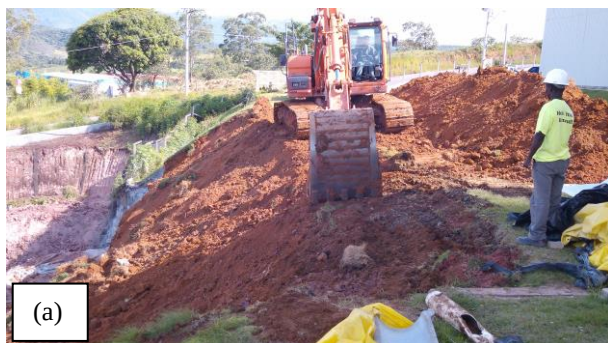
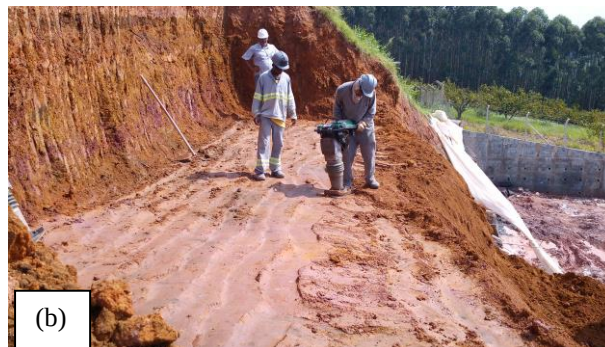
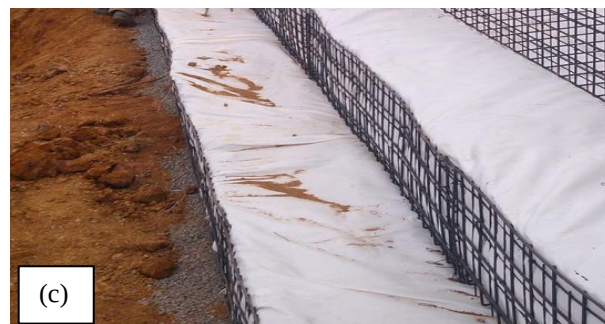
Figura 11: (a) escavação da saia do aterro sem compactação (b) compactação da base para *StrataSlope* utilizando solo local. (c) envelopamento de solo com geotêxtil tecido faceado com *StrataSlope*.

Todo material solto da saia do aterro foram escavados, chegando a cota da crista natural do talude (Figura 11a), realizando uma berma compactada de 4 metros em solo residual não saturado para a reconstrução do aterro através do sistema *StrataSlope* (Figura 11b). Além de ser eficiente, esta solução foi econômica, sustentável, de alta produtividade, utilizando a técnica de solo reforçado com geotêxtil (Figura 11c), o sistema *StrataSlope* emprego o próprio solo local como material de reconstrução, durante o envelopamento (Figura 11d).

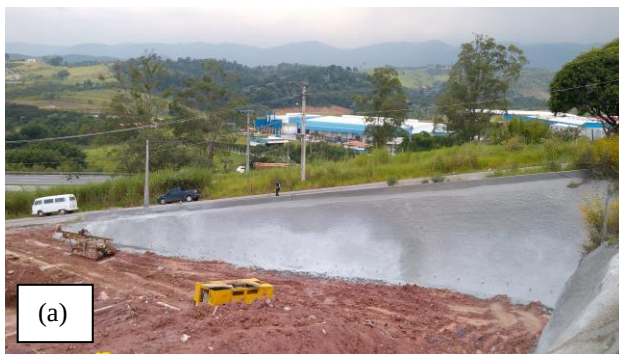
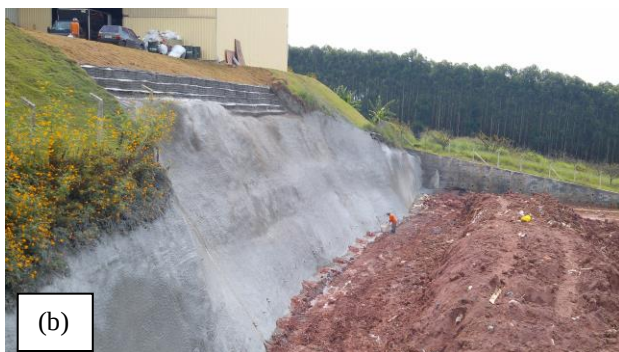
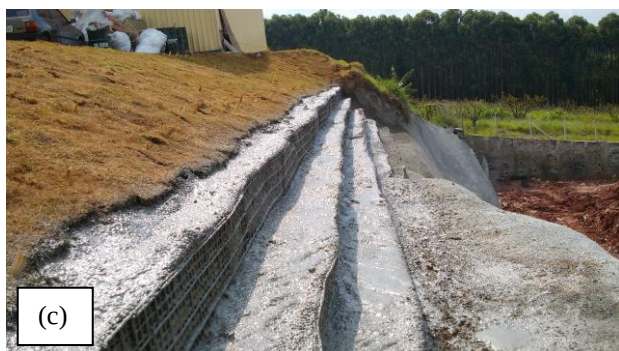
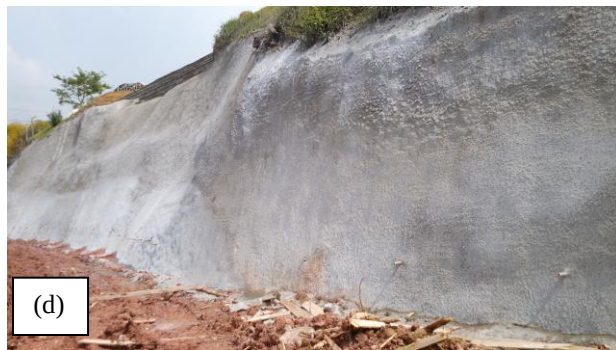
Figura 12: (a) vista geral muro lateral, (b) vista superior geral muro frontal (c) crista de aterro compactada com sistema *StrataSlope* impermeabilizada com calda de cimento (d) vista geral muro frontal.
