# Estabilidade de taludes: Análise da solução geotécnica adotada na rodovia SC 427.

**RESUMO:** A obra de restauração da rodovia SC-427, trecho Rio do Campo – Passo Manso, entre os km 131+040 a 131+100, apresentava um problema geotécnico, com presença de trincas no pavimento e deslocamento de massa. Com o objetivo de analisar a solução geotécnica adotada foi feita uma coleta de dados de campo, documentações originais da obra, bem como a busca de um referencial bibliográfico. O estudo de caso da solução geotécnica adotada baseia-se na retro análise da estabilidade do talude. Com o uso de técnicas de engenharia geotécnica como alívio de peso do aterro, execução de drenagens e uso de geogrelha, o fator de segurança foi aumentado, retomando as condições de segurança da pista rodoviária.

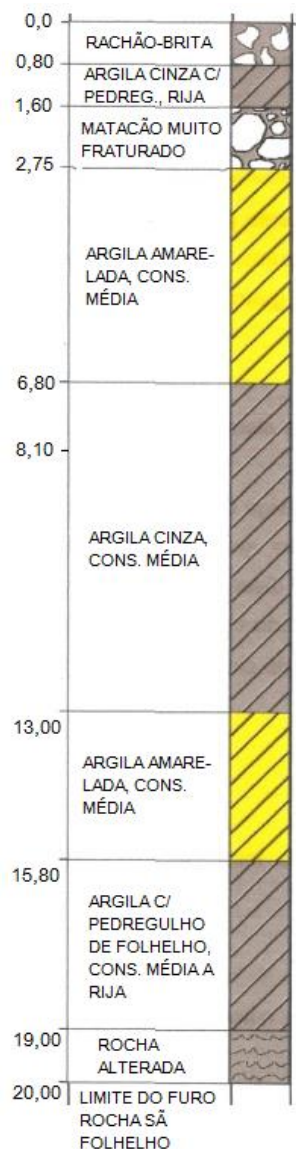
Figura 1. Perfil do subsolo do local.

Com o laudo técnico foi possível verificar a estratigrafia do solo, mostrando as seguintes camadas, em ordem crescente de profundidade: 80 cm de rachão e brita oriundo da construção da pista, sobreposto a uma camada de 80 cm de espessura de argila cinza, arenosa com pedregulho e consistência rija, o próximo estrato trata-se de um matacão pouco ou ligeiramente fraturado, alterando para excessivamente fraturado. Os próximos estratos são constituídos de camadas com espessuras de 4,25 m de argila amarelada com consistência média, de 6,2 m de

argila cinza com consistência média e de 2,80 metros de uma camada de argila amarelada de consistência média. A partir da profundidade de aproximadamente 16 metros encontra-se uma camada de argila com pedregulho de consistência média a rija sobreposta a uma camada de rocha (Folhelho) fraturada aos 20 metros de profundidade é encontrado o impenetrável e a rocha são. O nível de água foi encontrado em 8,10 metros de profundidade.

Destas informações, percebe-se que as camadas iniciais de rachão e brita são partes componentes da base da rodovia implantada. A argila logo abaixo, assim como o matacão, foram os materiais usados como aterro para a meia encosta da rodovia. Este material provavelmente foi proveniente do próprio corte efetuado no talude adjacente. Imediatamente abaixo estão argilas que, por terem consistência média, suportariam o sobrepeso do aterro.

A água que escorre do alto dos morros em direção ao Rio Itajaí do Oeste percorrem as camadas de solo e abastecem o lençol freático, que, por estar próximo à superfície, e juntamente com folhelho fraturado presente em suas camadas, podem ter agravado a situação do local e contribuído para o deslizamento de massa. Porém, estes fatores, por si só, não causariam as trincas e o leve deslizamento. Uma justificativa plausível seria a má compactação do solo do aterro. Uma das características da construção de aterro em meia encosta é que por um lado, é bastante eficiente em reduzir os volumes de terraplenagem, porém, introduz, por outro lado, um elemento de fragilidade geotécnica (GOMES, 2003).

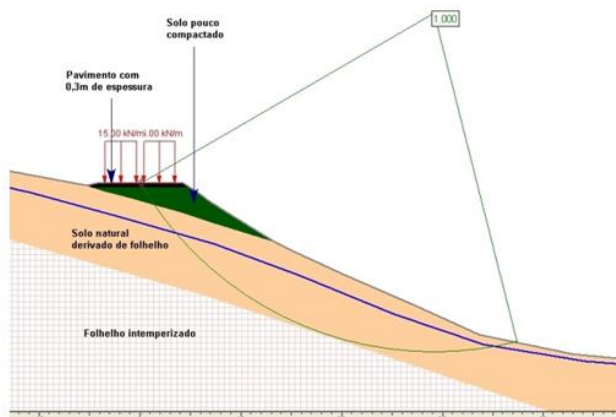
Figura 3. Seção transversal original com resultado retroanálise do Slide.

Com as informações coletadas inseridas no Slide, foi admitido que estes valores fossem os existentes no momento de ocorrência do escorregamento (ROCSCIENCE, INC., 2014). A elaboração dos projetos e fiscalização dos serviços contou a participação do Professor Maccarini (2014). O resultado desta primeira análise com as condições originais da encosta podem ser vistos na Figura 3

Após este primeiro processamento o programa identificou a provável superfície de ruptura, indicando um fator de segurança baixo, próximo da unidade e, confirmando a instabilidade do talude.
