# Investigações Geotécnicas e Proposta para Estabilização e Recuperação de Taludes na Rodovia GO 132 no Trecho: Colinas do Sul – Minaçu, Norte do Estado de Goiás

**RESUMO:** Na implantação da terraplenagem, pavimentação asfáltica e obras de artes especiais na Rodovia GO 132 no trecho dos municípios Colinas do Sul – Minaçu, norte do Estado de Goiás, diversos cortes realizados em taludes laterais à Rodovia entraram em processo de degradação e (ou) instabilização progressiva que necessitaram de intervenções com vistas à mitigação dos problemas, tanto para os cortes em solos como para os cortes em rochas. Assim sendo, este Artigo objetiva apresentar os resultados de estudos geológicos/geotécnicos e proposta para estabilização dos taludes referentes a cortes executados ao longo do trecho indicado. Para caracterização e solução ao problema foi realizado um programa de incursões a campo com vistas à verificação das condições geotécnicas, bem como a execução de ensaios em laboratório e análises de estabilidades dos taludes, por meio de programa computacional, a fim de indicar solução aos cortes executados necessários à conclusão da Rodovia. Em termos de geometria, os taludes apresentam al

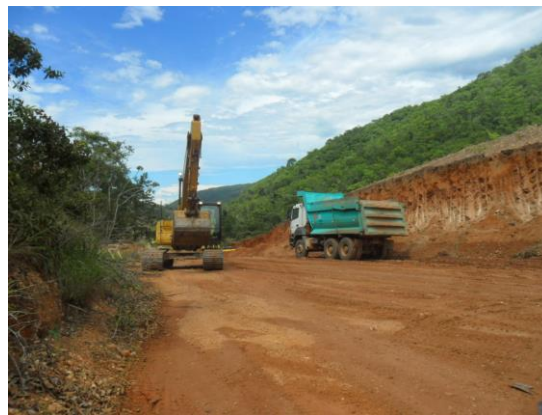
Figura 1. Vista do talude do Corte 107.

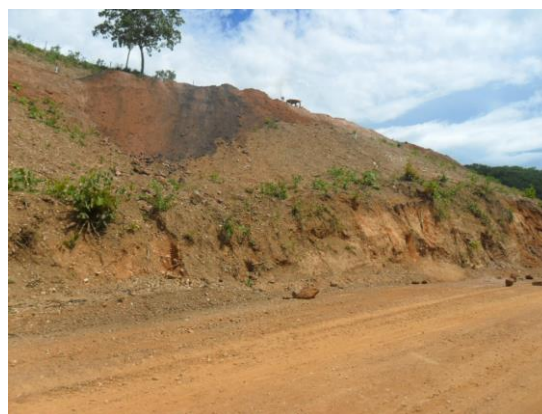
Figura 2. Vista do talude do Corte 108.

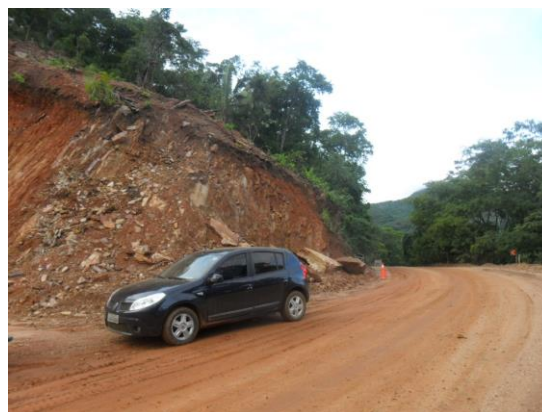
Figura 3. Vista do talude do Corte 110.

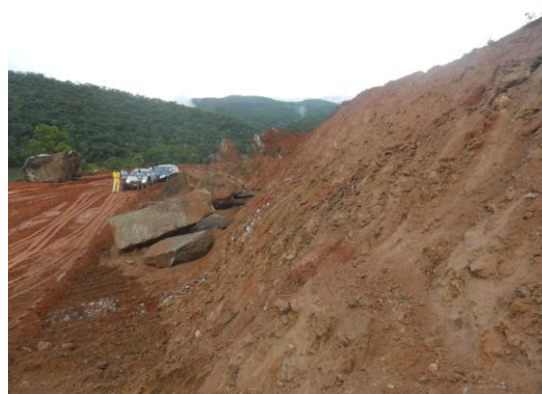
Figura 4. Vista do talude do Corte 111.

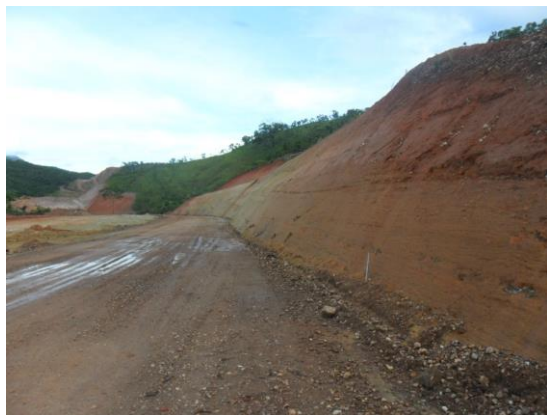
Figura 5. Vista do talude do Corte 112.

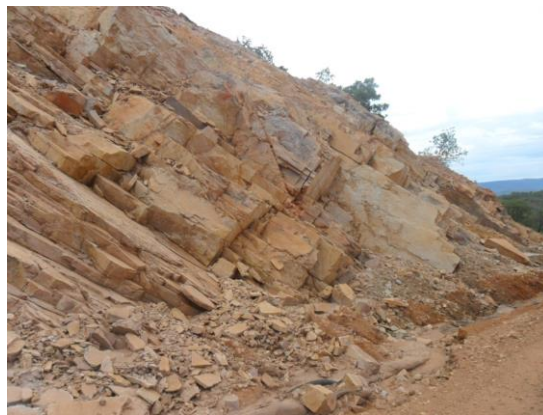
Figura 9. Vista geral da área do Corte 120.

| <b>Corte</b> | <b>FS Atual<br/>(Talude 1:1)</b> | <b>FS com Retaludamento<br/>(Talude 1:1,5)</b> | <b>FS com Retaludamento e N. A. Inferido.</b> |
|---|---|---|---|
| 120 | 1,105 | 1,427 | 1,246 |

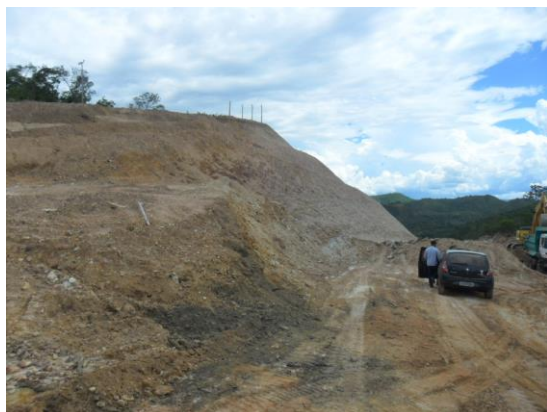
Figura 6. Vista do talude do Corte 114.

| <b>Corte</b> | <b>FS Atual<br/>(Talude 1:1)</b> | <b>FS com Retaludamento<br/>(Talude 1:1,5)</b> | <b>FS com Retaludamento e N. A. Inferido.</b> |
|---|---|---|---|
| 114 | 1,069 | 1,377 | 1,032 |

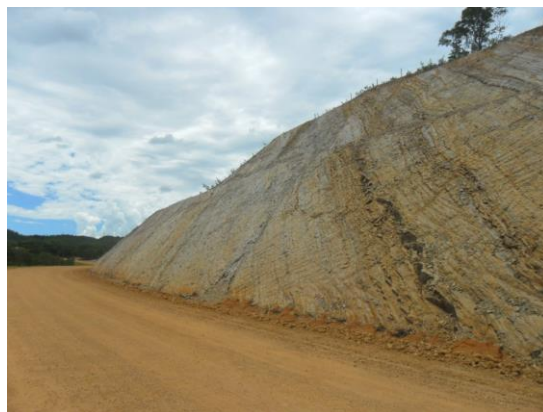
Figura 10. Vista geral da área do Corte 126.

| <b>Corte</b> | <b>FS Atual<br/>(Talude 1:1)</b> | <b>FS com Retaludamento<br/>(Talude 1:1,5)</b> | <b>FS com Retaludamento e N. A. Inferido.</b> |
|---|---|---|---|
| 126 | 1,019 | 1,278 | 1,015 |

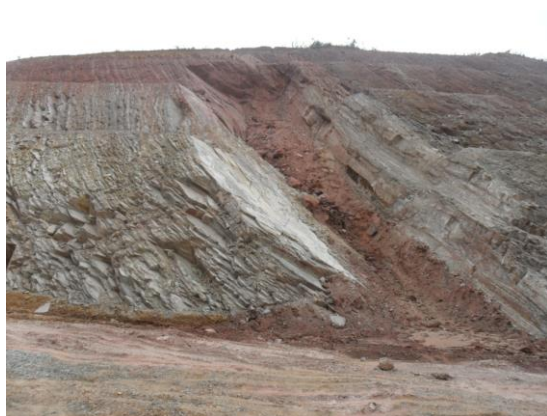
Figura 7. Ruptura no talude do Corte 119.

| <b>Corte</b> | <b>FS Atual<br/>(Talude 1:1)</b> | <b>FS com Retaludamento<br/>(Talude 1:1,5)</b> | <b>FS com Retaludamento e N. A. Inferido.</b> |
|---|---|---|---|
| 119 | 1,074 | 1,378 | 1,126 |

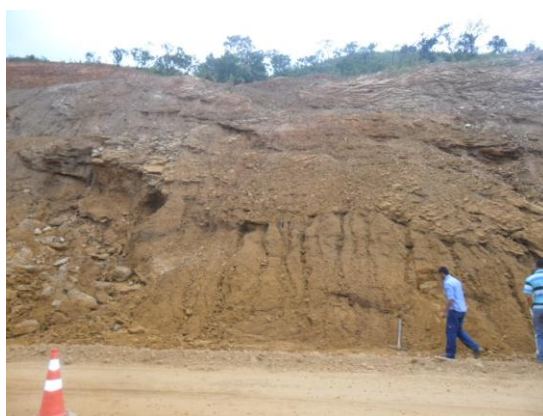
Figura 11. Vista geral da área do Corte 127.

| <b>Corte</b> | <b>FS Atual<br/>(Talude 1:1)</b> | <b>FS com Retaludamento<br/>(Talude 1:1,5)</b> | <b>FS com Retaludamento e N. A. Inferido.</b> |
|---|---|---|---|
| 127 | 1,030 | 1,276 | 1,016 |

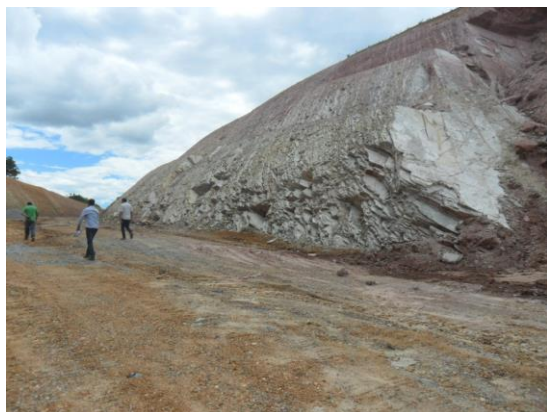
Figura 8. Vista do talude do Corte 119.

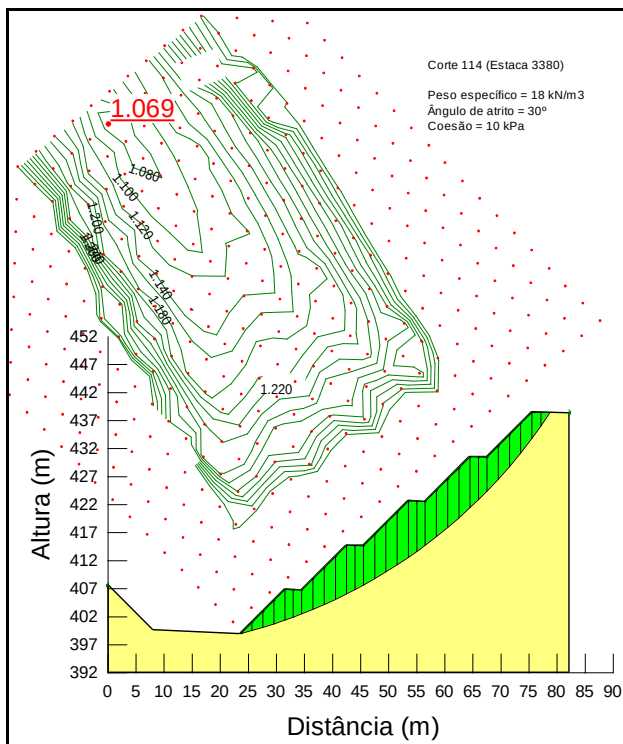
A Figura 12 apresenta a estabilidade o Corte 114 (Estaca 3380), como forma de exemplo de uma das análises estudadas.

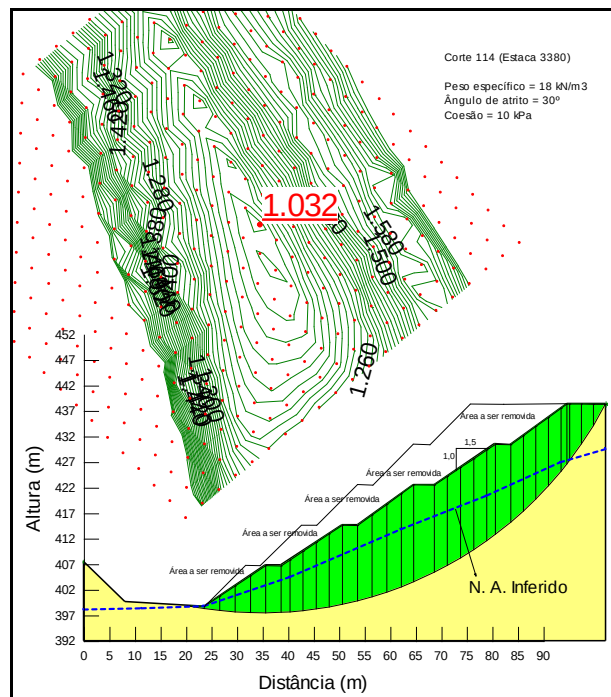
A Figura 13 mostra a estabilidade do Corte 114 (Estaca 3380) com a indicação de retaludamento a fim de se buscar uma geometria mais estável para o talude indicado. Na Figura 14, a mesma condição, com a inserção de um possível nível d'água no talude.

Dentro das simulações de retaludamento, indica-se a inclinação mínima de 1,0V : 1,5H bem como as devidas avaliações em campo a fim de conciliar as particularidades existentes ao longo do trecho da obra.
