## Movimento de Massa Ocorrido na Vertente Adjacente à Praia de Areia Preta – Natal - RN

**RESUMO:** Ocorreram dois movimentos de massa subsequentes em uma encosta, especificamente na vertente adjacente à Praia de Areia Preta situada no município de Natal - RN. Estes movimentos de massa destruíram residências de baixa e média renda na parte superior da encosta e toda a infraestrutura do entorno, deslocaram aproximadamente 55 mil metros cúbicos de solo e detritos, interrompendo o trânsito em uma importante avenida da capital e colocaram em risco vários prédios caracterizados como moradia de alta renda localizados na base da encosta próximos a linha de praia. Os objetivos deste trabalho são apresentar os danos causados pelos movimentos, identificar os mecanismos de instabilização, as prováveis causas da movimentação, apresentar os aspectos morfológicos, geológico e geotécnicos da área e apresentar medidas de emergência que foram adotadas logo após a catástrofe. Conclui-se que a vertente afetada corresponde ao campo de dunas “Parque das Dunas”. Toda a massa sedimentar envolvida corresponde a areias de dunas e detritos. Os fluxos de areia e de detritos tiveram como causas principais a

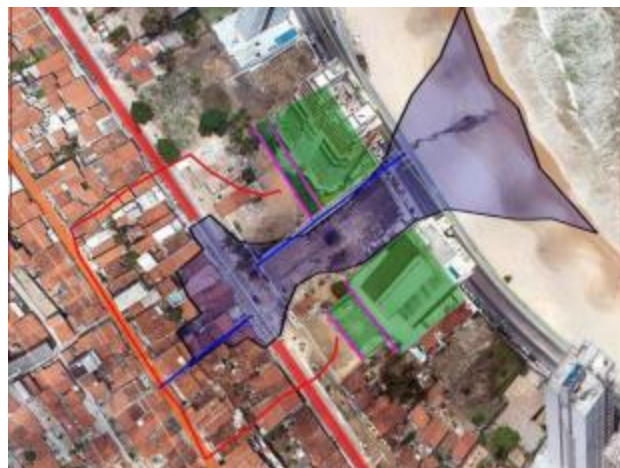
Na Figura 1 é mostrada a área do bairro de

Mãe Luiza (Alto da encosta) e Praia de Areia Preta (paralela ao mar) afetada pelo movimento de massa justaposto a imagem de satélite antes do movimento, cuja visualização foi obtida diretamente do “Google Earth” em 22 de janeiro de 2013.

Figura 1. Área diretamente afetada pelos movimentos de massa (Amaral et al., 2014).

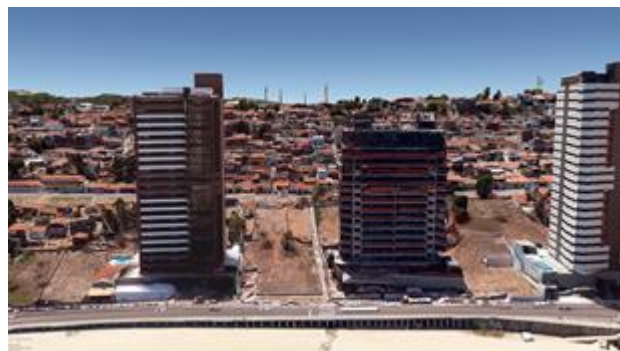
A região compõe uma depressão topográfica já conhecida, confluência natural das águas, deve ser tratada como uma microbacia cujo exutório se encontra na Av. Sílvio Pedroza. Na Figura 2 pode-se observar a área que foi afetada pelos movimentos de massa antes da ocorrência do evento.

Figura 2. Vista frontal - Imagem de satélite obtida diretamente do “Google Earth” 20 de janeiro de 2011.

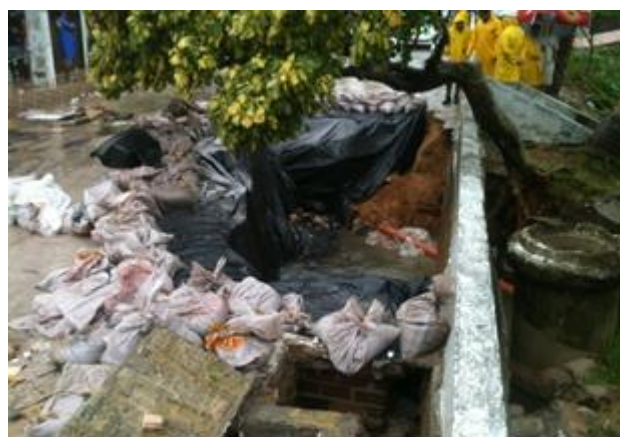
O processo de desestabilização da encosta teve início pela formação de uma subsidência no pavimento da Rua Guanabara (Figura 7). Nesse ponto há concentração de água de drenagem proveniente de toda a área urbanizada acima e da rede de esgoto para a descida até a Avenida Silvio Pedrosa. Essa subsidência provavelmente foi provocada por vazamentos nas redes de drenagem ou de esgoto.

A ocorrência de chuvas de excepcional intensidade no primeiro dia, uma vez que choveu em pouco mais de 24 horas um total de 93 mm, provocou o enchimento da escavação e o rompimento das tubulações da drenagem e de esgoto. Em seguida, os fluxos de água nas tubulações passaram a atuar no sentido de provocar o “desmonte hidráulico da areia”, conforme expressão usada por Costa Nunes (1969) por ocasião dos eventos da Serra das Araras (RJ), que por não apresentar coesão sofreu liquefação e escoou encosta abaixo.

Figura 7. Rua Guanabara no dia 13/06/14 após o primeiro movimento. Cicatriz do movimento comprometendo aproximadamente 40% da largura da Rua.

O evento até este momento tinha como fonte de material erodido a região compreendendo aproximadamente 40% da largura do pavimento da Rua Guanabara (Figura 7) e o muro de arrimo localizado a meia encosta (Figura 8),

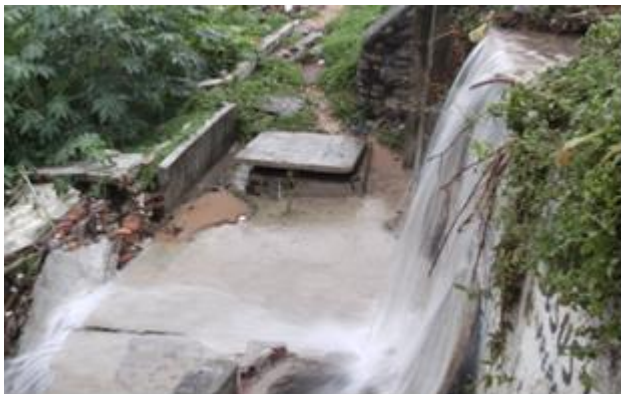
Figura 8. Muro de contenção localizado 5 metros abaixo da Rua Guanabara (Santos jr. et al., 2016).

A continuidade das chuvas solapou a base e descalçou o muro mostrado na Figura 8 que rompeu, tombando e provocando novo fluxo de areia e detritos (restos de construção, móveis, utensílios domésticos e até um carro e motos) que estavam sendo contidos pelo muro que estabilizava a Rua Guanabara e terrenos a montante.

O muro estava apoiado sobre a areia das dunas e não possuía drenos (barbacãs). O fluxo subsuperficial de água começou a retirar a areia por desmorte hidráulico, provocando o

solapamento de sua fundação e provocando sua ruína aproximadamente as 19 horas e 20 minutos do dia 14 de junho de 2014, vindo acarretar a partir daí o colapso de todas as estruturas atingidas.

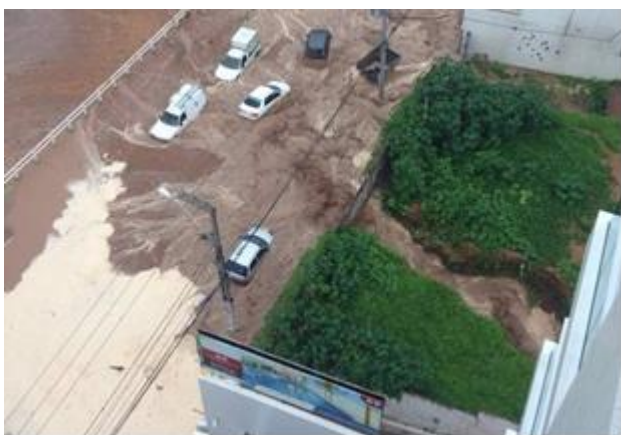
abaixo da Rua Guanabara. O material sofreu escoamento e verteu sobre esse muro até atingir a Av. Silvio Pedrosa. A área de deposição do material proveniente da parte superior da encosta aprisionou vários veículos que passavam na Av. Silvio Pedrosa no momento da ruptura (Figura 9).

A areia saturada comportou-se como um fluido de baixa viscosidade, saindo da parte superior (Rua Guanabara) e da duna na meia encosta até atingir a Av. Silvio Pedrosa e a praia. Este movimento classificado como Fluxo de Areia, deslocando um material estimado em 5.000 m<sup>3</sup>, destruiu parte da escadaria de acesso a praia e as tubulações de drenagem e de esgoto deixando a encosta exposta aos fluxos de água provenientes dessas redes rompidas.

Figura 9. Material depositado na Av. Silvio Pedrosa após primeiro movimento, em 13/06/14.

Após esse primeiro movimento foram adotadas as seguintes medidas emergenciais: 1) retirada de parte da areia que cobria a avenida Silvio Pedrosa; 2) Executada uma tentativa de

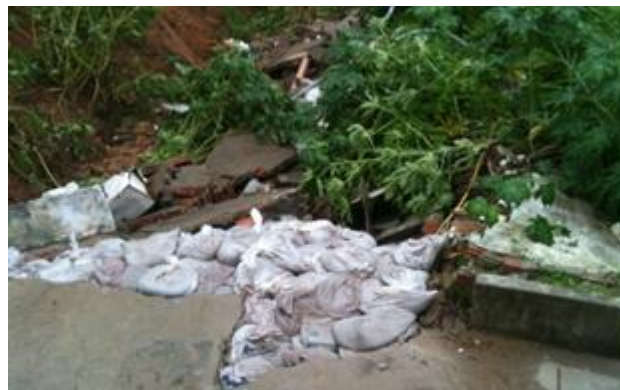
Figura 10. Vista da colocação dos sacos de areia e da tubulação de esgoto na cor alaranjada exposta.

disciplinamento das águas provenientes da Av. Guanabara, 3) Colocação de 3.000 sacos de areia por parte da Secretaria de Obras para conter o processo erosivo junto à base do muro; o que se mostrou insuficiente. Na Figura 10 é mostrada a colocação dos sacos de areia e a tubulação de esgoto exposta na cor alaranjada. 4) Diante da perspectiva e em função do risco iminente da ruptura do muro de arrimo mostrado na Figura 7, a área acima da Rua Guanabara, até a Rua Atalaia, foi evacuada pela Defesa Civil subsidiada pelo devido parecer geotécnico.

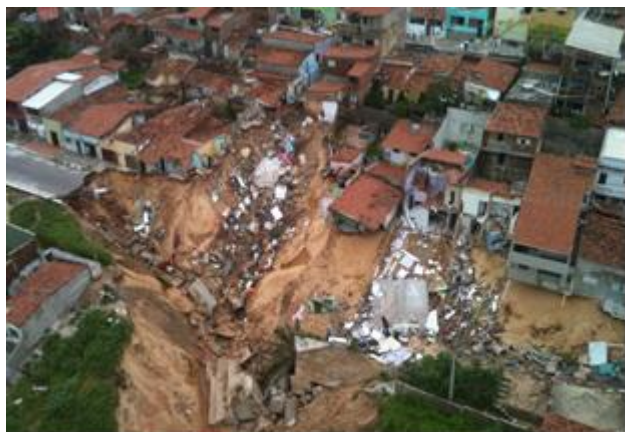
Esse segundo movimento (fluxo de detritos) foi de proporções bem maiores (aproximadamente 50.000 m<sup>3</sup>), pois trasladou o muro de gravidade, todo o material contido por ele e ainda teve feições retrogressivas atingindo toda a largura da Rua Guanabara e casas acima até às imediações da Rua Atalaia. A cicatriz do movimento era de aproximadamente 140 metros de comprimento e sua largura no trecho central foi limitada pelas paredes dos edifícios Aldebaram e Infinity. (Figuras 11 e 12).

Figura 11. Vista geral da área após segundo movimento.

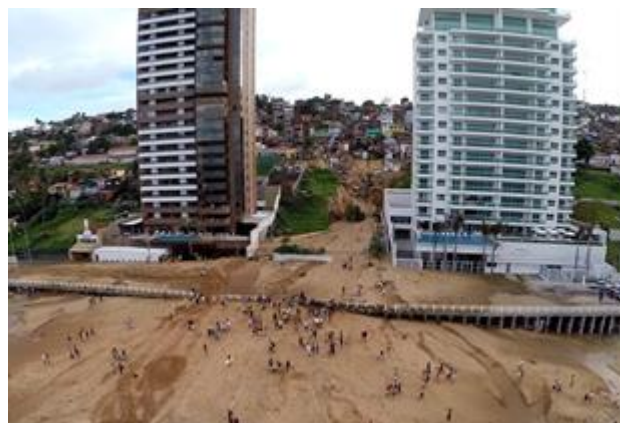
Figura 12. Vista frontal da área de deposição de areia liquefeita na Praia de Areia Preta.

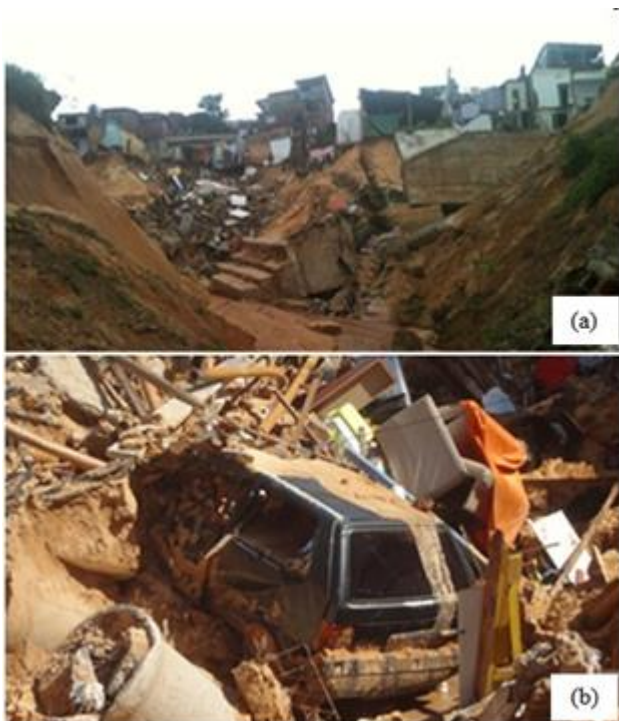
Os danos causados pelos dois movimentos de massa ocorridos foram a destruição de cem metros da Rua Guanabara, redes de energia elétrica, esgoto, água e galerias pluviais localizadas na encosta e na Rua Guanabara, e destruição de trinta ou mais residências. Além do risco iminente de deslizamento de pelo menos trinta ou mais residências entre as Ruas Guanabara e Atalaia, movimentação estimada de cerca de 55.000 m<sup>3</sup> de areia e detritos, sendo 5000 m<sup>3</sup> relativos ao primeiro movimento de massa (fluxo de areia) e o restante (50.000 m<sup>3</sup>) relativos ao segundo movimento de massa (fluxo de detritos). Na Figura 13(a) é mostrado o muro de arrimo tombado e na Figura 13(b) exemplos de detritos transportados.

Figura 13. (a) Muro de arrimo tombado; (b) Detritos transportados pelo fluxo.
