# Estabilização da Antiga Pedreira Limoeiro Através de Solo Grampeado em Salvador/Bahia

Maysa Pinto Saba Freitas  
Faculdade Área 1, Salvador, Brasil, maysapsf@gmail.com

Aline Passos de Azevedo  
Faculdade Área 1, Salvador, Brasil, aazevedo2@area1.edu.br  
Universidade do Estado da Bahia - UNEB, Salvador, Brasil, aazevedo@uneb.br

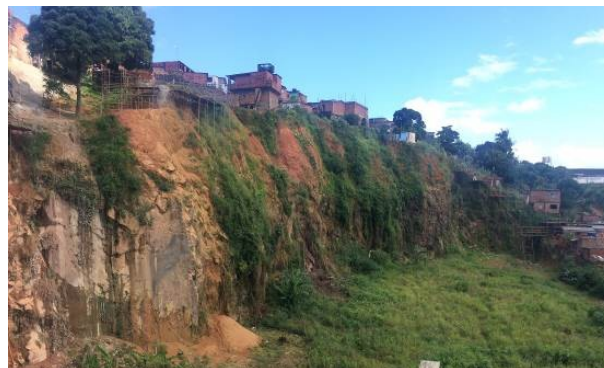
Figura 3. Frente de lavra da antiga pedreira. Fonte: Elaborado pelos autores (2015).

A pedreira apresenta um perfil de alteração constituído por rocha pouco fraturada (face de lavra), saprolito, solo residual jovem, solo residual maduro (figura 3).

De acordo com a topografia disponibilizada, os taludes em solo têm inclinação entre subvertical e setenta graus, e alturas variando de zero a 15m. Já a parte rochosa do talude, possui uma altura de cerca de 20m, subvertical.

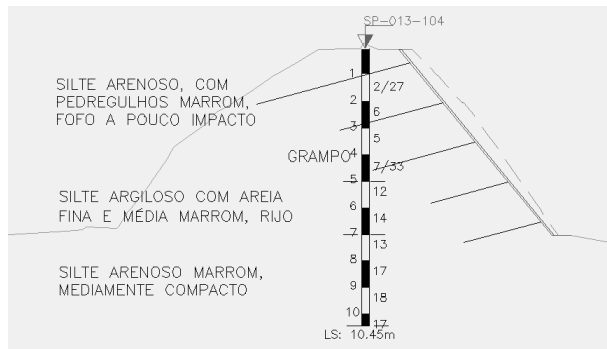
Figura 4. Seção transversal em SP-013-104. Fonte: Adaptado de Projeto Executivo PDE 013 (2014).

topo rochoso entre 1,7 e 2,7m, e uma delas não atingiu o impenetrável. As sondagens complementares foram paralisadas somente após atingir o impenetrável, encontrando-o entre 11 e 17m. A sondagem SP-013-104 foi locada do lado esquerdo da área e foi interrompida a 10,45m e apresenta a configuração vista na figura 4.

Nas sondagens, o solo se apresentou entre fofo a de mediana compactidade, com predominância de solos silto-arenosos e silto-argilosos. Não foi observado nível d'água em nenhuma das sondagens.

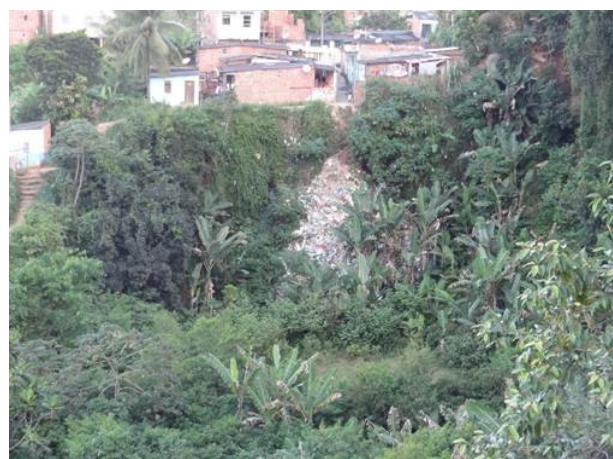
Figura 5. Situação anterior à intervenção. Fonte: Projeto Executivo PDE 013 (2014).

A área de risco PDE 013 – Pedreira Limoeiro é composta por um talude contínuo, no qual foi possível observar diversas rupturas superficiais ao longo do mesmo, principalmente na parte superior. Inicialmente, o talude se encontrava com uma densa cobertura vegetal, inclusive com árvores frutíferas de grande porte, que impediam a sua completa visualização.

Na parte inferior do talude da pedreira, verificou-se a presença de colúvio/talús, decorrente das rupturas sucessivas da encosta, e também grandes quantidades de entulho e lixo, lançados pelos próprios moradores das residências da parte superior. O esgoto e a drenagem pluvial estavam sendo lançados diretamente sobre o talude, o que comprometia ainda mais a estabilidade e a ocorrência de erosões superficiais.

A área apresentava um alto risco para as edificações, todas na parte superior do talude, com distâncias variando entre zero à 6m em relação à linha de cumeeada do talude.

A área foi subdividida em painéis, A, B, C e D. Para a estabilização dos taludes, foi proposta a construção de solo grampeado em todos os trechos, desde a crista até o contato solo-rocha. Na figura 6 está representada a planta baixa geral do projeto.

No painel A foram adotados grampos com comprimento variando (da parte superior para a inferior) de 6 a 3m, afastados de 1,50m na vertical e 1,50m na horizontal. Nos painéis B, C e D foram adotados grampos, de forma análoga, com comprimento variando de 8 a 4m, afastados de 1,40m na vertical e 1,40m na horizontal.

A face do talude foi revestida com concreto projetado, com  $f_{ck} > 25\text{MPa}$  e espessura de sete centímetros. Para combater os efeitos de fissuração do concreto, utilizou-se tela metálica eletrosoldada com  $0,97\text{kg/m}^2$  de aço (Q-61). Entre os grampos e a 50cm do pé do talude foram implantados drenos curtos para a drenagem do tardoz.
