# Estudo de Caso: Recalques Diferenciais Provocados por Inundação do Solo

**RESUMO:** Neste trabalho é apresentado um estudo de caso de recalques em edificações industriais. O empreendimento em questão localiza-se na cidade de Primavera do Leste, sudeste de Mato Grosso. Nesta cidade os solos são predominantemente arenosos, colapsíveis. A edificação é uma torre metálica, que abriga uma caldeira, assente sobre dois blocos principais de fundação que transmitem as cargas ao solo através de estacas escavadas a céu aberto. Trata-se portanto, de um prédio em que os recalques diferenciais comprometem a segurança quer pelo risco de tombamento, quer pelo risco de explosão. Durante os primeiros meses de operação da caldeira, foi observado um desvio de verticalidade da ordem de 15 cm. Uma avaliação mais cuidadosa observou que a causa eram recalques de fundações. Estes recalques ocorreram de forma muito rápida gerando deformações estruturais observadas em um período de horas. Também foi observado que os mesmos não tinham cessado. Após uma inspeção de campo levantou-se a hipótese dos recalques terem sido causados por um vazamento de água da caldeira. Esta água além de quente era cáustica. Todo

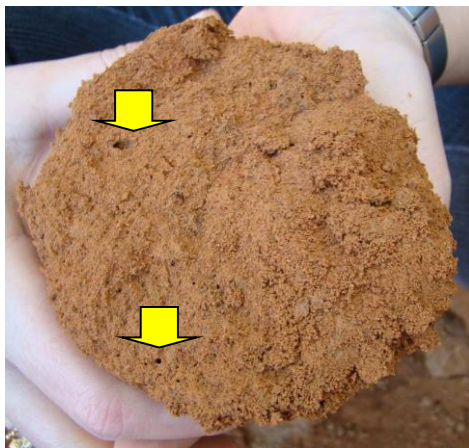
A indústria está instalada na cidade de Primavera do Leste – MT, onde o solo é classificado como areia siltosa. Do ponto de vista pedológico é predominantemente latossolo vermelho amarelo (SANTOS,1997). Uma amostra de solo coletada a um metro de profundidade, Figura 1, mostra a formação de *peds* dos solos e de grandes poros.

Figura 1. Presença de *peds* e grandes poros no solo.

Ao interpretar as sondagens da primeira campanha, a identificação do solo indica solo argilo-siltoso. Pode ser observada inclusive na Figura 1 a granulação do solo, indicando um solo arenoso. As novas sondagens indicam que o solo é uma areia siltosa com pouca argila. Esta mudança de valor de  $N_{SPT}$  para menos e a alteração da classe do solo introduz uma variação no valor da carga admissível com uma redução de 30% (no método Decourt & Quaresma).

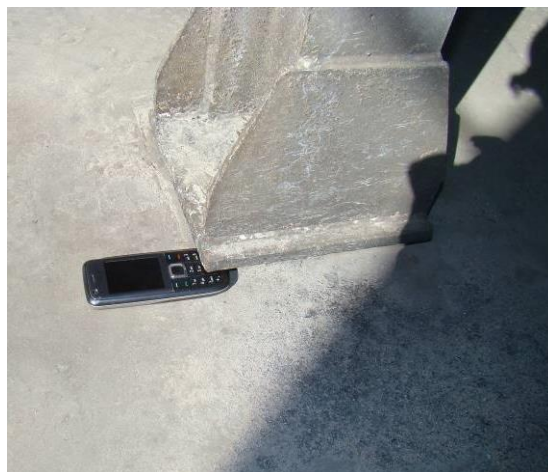
Segundo a equipe de engenharia da Indústria, os recalques observados no piso da caldeira seriam da ordem de 40 cm. Este recalque parecia ter sido uniforme, já que foram observadas trincas no piso sem outras ocorrências. Não houve relato de subsidências súbitas ou grandes diferenças de nível no piso. Por outro lado, os blocos recalcaram mesmo sem efeito de carga. A Figura 2 mostra o recalque de um bloco de fundação descolado da estrutura. Nesta figura pode ser observado que o pilar está a aproximadamente 2 cm acima do bloco de fundação, este fato ocorreu pela falta de ligação da estrutura no bloco e em função da rigidez da estrutura.

Figura 2. Bloco com recalque, estrutura livre.

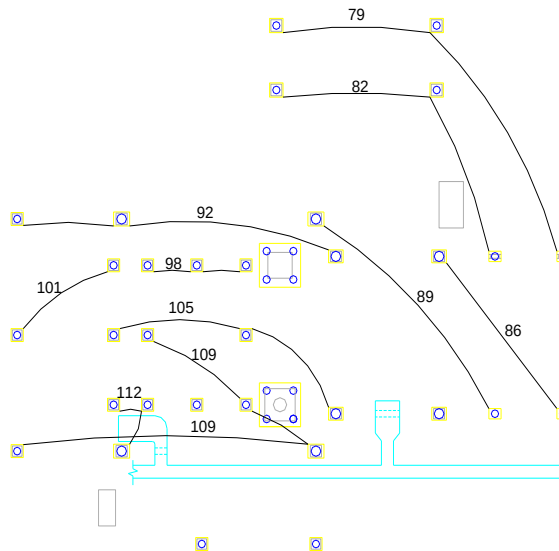
A medição de recalques feita na obra no dia 13 de junho de 2010 indicou que as fundações sofreram recalques diferenciais de grande magnitude. As medições do recalque diferencial entre os dois blocos que sustentam a caldeira é de aproximadamente 14 cm. Considerando que a distância entre eixos dos dois blocos é de 5,4 m, o valor do recalque distorcional é de 2,59/100. Este valor está acima do valor crítico proposto na NBR 8800/2008 que indica uma distorção máxima de  $h/400$ . Nos demais blocos os recalques diferenciais variam entre 0,3 e 20 cm.

A Figura 3 mostra uma planta com as linhas de isorecalques na área da caldeira medidos no dia 13 de junho de 2010. Estes recalques são decorrentes da movimentação diferencial das diversas peças uma vez que não há um referencial seguro para estabelecer valores absolutos. Pode ser observado na Figura 5 que

há uma concentração de valores maiores no entorno da caldeira. Também é visível a existência de uma direção preferencial dos recalques. Esta direção coincide com área não impermeabilizada e com a maior concentração de estruturas hidráulicas.

Figura 3. Planta esquemática de distribuição dos recalques na área da caldeira.

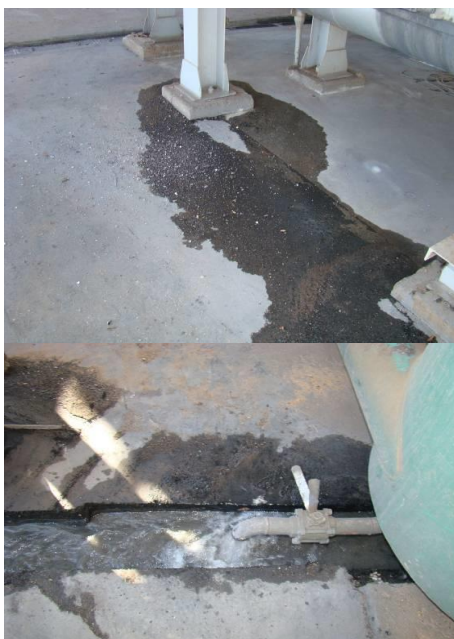
Foi observado durante a visita de campo que as canaletas que escoam as águas tem várias trincas ou pontos de vazamentos. Estes vazamentos ocorrem nas laterais da canaleta ou nas juntas do piso. A Figura 4 mostra um destes casos de vazamento.

Figura 4. Vazamento na canaleta de escoamento de água na área da caldeira.

- imediate ação de desvio das águas da superfície; impermeabilização da superfície e construção de uma estrutura de drenagem mais eficaz;
- reforço das fundações dos dois blocos principais com a possibilidade de execução de microestacas injetadas ou Estacas Mega;

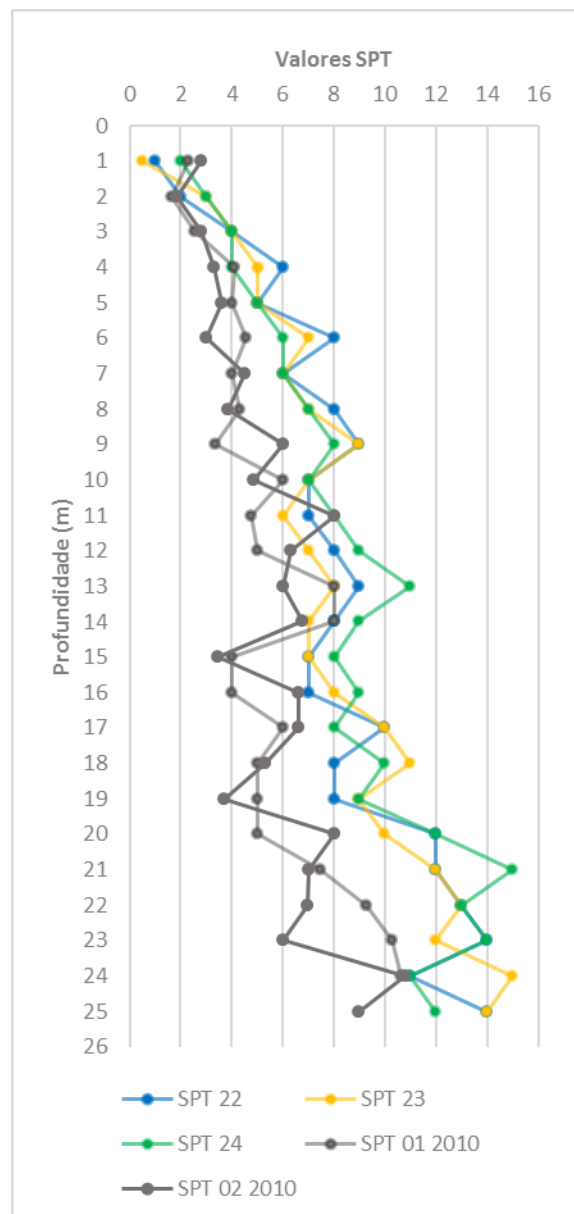
Figura 5. Valores de  $N_{SPT}$ .

Foi realizada uma nova campanha de sondagens no local em junho de 2010. Na Figura 5, os valores de  $N_{SPT}$ , obtidos nas novas sondagens comparados com as sondagens anteriores.

realizado e aos procedimentos de execução. Em que pesem estes fatores foi decidido por comparar as sondagens. A nova campanha de sondagem foi realizada com avanço a trado até a profundidade de 16 m, onde baseado nas sondagens anteriores acreditava estar o lençol freático. Este procedimento recomendado pela NBR 6484/2001 visa assegurar que não haja interferência da água de lavagem nos valores do Índice de Resistência à Penetração. Quando do início da lavagem, observou-se que não houve retorno de água, mesmo com adição de taxas de bentonita maiores que as convencionais e de revestimentos até 15 m. Isto indica que o solo nesta região é muito permeável. O baixo valor de  $N_{SPT}$  encontrado, aliado ao não retorno de água permitem inferir que há um vazio, ou solo muito poroso, nas profundidades maiores que 15 m.

Com relação a interpretação das sondagens, foi observado que os furos da primeira campanha foram executados com profundidades médias de 25 m. Da leitura das datas de execução dos furos cada furo foi aberto em um dia. Tal celeridade na abertura dos furos pode ser um indicativo de cravação direta do amostrador. Isto é, a sondagem não seguiu o procedimento padrão da NBR 6484/2001.

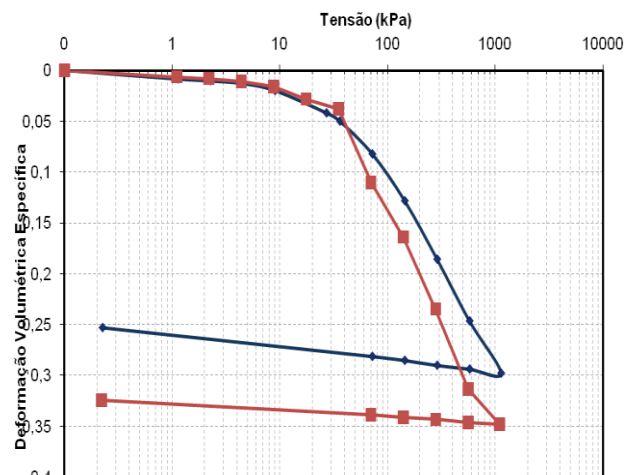
O resultado do ensaio edométrico duplo realizado com amostra de solo coletada na área da caldeira a um metro de profundidade mostrado na Figura 6 indica que o solo é colapsível. A linha vermelha indica o comportamento do solo saturado. A linha azul indica o comportamento do solo na condição

natural de umidade. O potencial de colapso é de 33 %, para a tensão de 200 kPa.

Figura 6. Resultado do ensaio edométrico duplo.

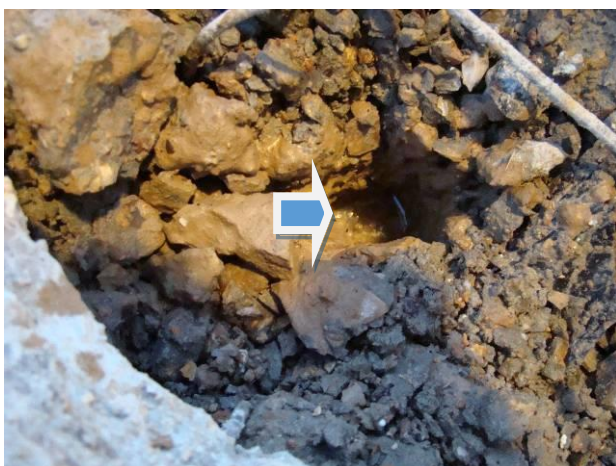
Na busca de ilustrar esta possibilidade de interferência da umidade no evento foi feita uma inspeção sob o piso da área da caldeira. A Figura 7 mostra a água acumulada sob este piso. Esta água foi encontrada no solo, em um local aberto para inspeção, após a quebra do concreto do piso.

Figura 7. Água acumulada sob o piso da caldeira.

A ação química decorre do efeito que os cátions e o pH tem sobre o solo. Uma destas ações decorre do pH que está por volta de 9, caracterizando uma água muito alcalina. Nesta condição muitos cátions são dessorvidos, principalmente os cátions de ferro e alumínio. A alcalinidade da água advém da carga de carvão e cinza que ela traz. Esta carga é basicamente de potássio, fosfato e sódio.

Para Lambe e Whitman (1969) o sódio é responsável pela desagregação de partículas de solo. Portanto, a água do vazamento que está entrando no perfil do solo sob a caldeira inferiu diretamente na estrutura do solo. É provável que o fluxo de água esteja promovendo também a

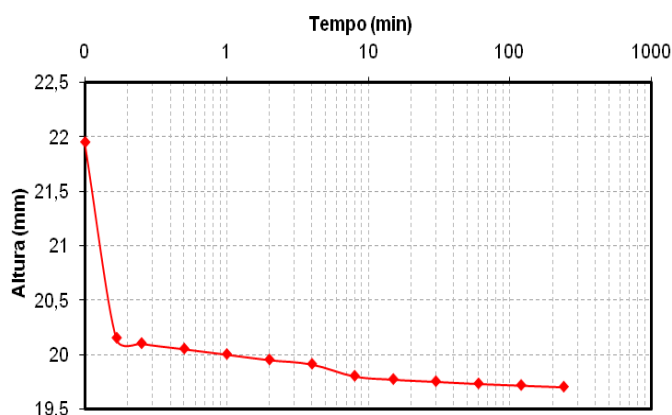
A curva de deformação (adensamento no caso de solos saturados) deste solo mostra que a deformação não é estanque. Isto é, o recalque acontece com grande intensidade na fase inicial do carregamento. Porém, o recalque continua a acontecer à semelhança do que acontece nos processos de adensamento secundário. A Figura 8 mostra a deformação edométrica do solo para um estágio de 564 kPa.

Figura 8. Curva de deformação edométrica.

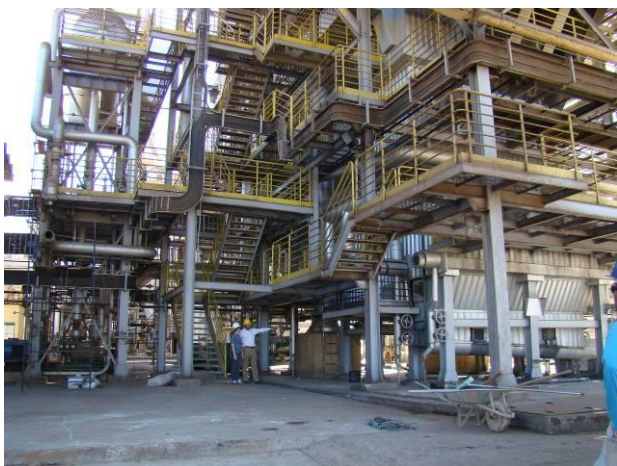
As soluções para este problema passam por limitações do funcionamento da fábrica. Isto é, a planta da fábrica não pode parar para que a manutenção seja realizada. Além das limitações de funcionamento da fábrica o próprio solo impõe algumas limitações. A Figura 9 mostra que no prédio da caldeira não há como entrar com equipamentos típicos de fundações. Neste caso, a limitação de espaço para manobras e de altura para equipamentos impõe severas restrições às soluções possíveis.

Figura 9: Esquema geral da área de trabalho.

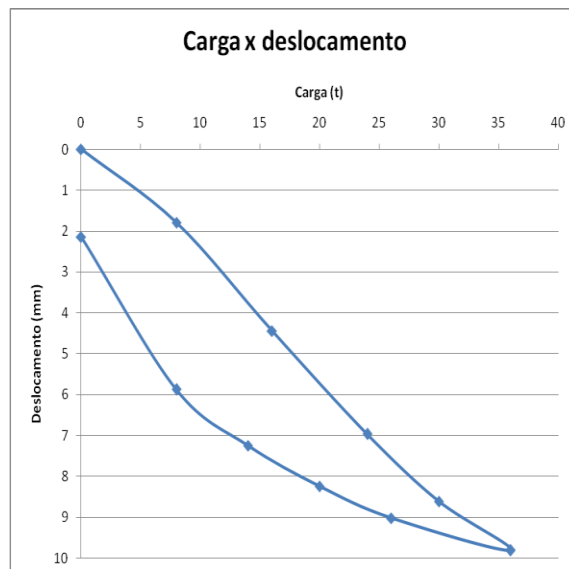
Foi observado que a relação entre as cargas e os deslocamentos é praticamente linear e que os deslocamentos para a carga máxima do ensaio são da ordem de 10 mm.

A relação linear entre o deslocamento e a carga é um indicador de que apenas o atrito lateral foi acionado. Outro aspecto interessante é a magnitude dos deslocamentos. Usualmente as estacas (escavadas) ensaiadas na região rompem com deslocamentos da ordem de 1 % do diâmetro. Contudo, esta estaca atingiu COBRAMSEG 2016

deslocamentos de 5 % do diâmetro e não mostrou a ruptura física. Cabe lembrar que para a NBR 6122/2010 a ruptura convencional se dá com 30 % do diâmetro. Isto é válido para os casos em que não há indicativo de ruptura física na curva carga – deslocamento.

Figura 10: Curva carga deslocamento do topo da estaca.
