# Análise da Instrumentação de uma Barragem de Terra Antes e Após a Recuperação dos Piezômetros Tipo Tubo Aberto ou Standpipe

Adriana Verchai de Lima Lobo  
SANEPAR, UFPR, Curitiba, Brasil, verchai.adriana@gmail.com

Luiz Gustavo Fortes Westin  
NEOENERGIA, Rio de Janeiro, Brasil, lwestin@neoenergia.com

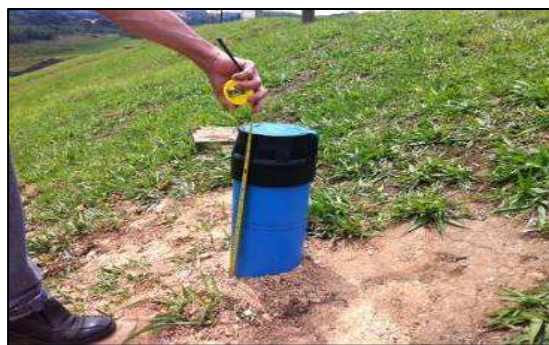
Figura 2- Proteção nova dos instrumentos

As Figuras 2 e 3 mostram que devido à dificuldade de execução ao fazer furos para instalar piezômetros no maciço, houve a necessidade de construir uma plataforma para apoio da perfuratriz, isso onera o custo da instrumentação. Portanto, é recomendável que sejam instalados preferencialmente nas bermas. Seguindo este procedimento, foram reinstalados 28 instrumentos dos 43 inoperantes, sendo selados outros que não foram recuperados, em conformidade com o histórico apresentado no Relatório do monitoramento geotécnico para o diagnóstico e monitoramento do comportamento de segurança da barragem Passaúna (SANEPAR, 2015) que recomendou a reinstalação dos piezômetros desta barragem, com os resultados analisados a seguir.

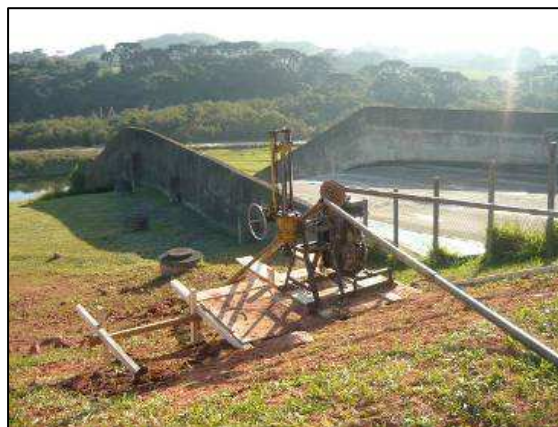
Figura 3 - Plataforma utilizada para perfuração
