## O QUE FAZER DIANTE DE UM ABANDONO NÃO ESPERADO DE UMA MINA DE CARVÃO? BOMBEAR OU NÃO A ÁGUA DE SUBSOLO?

### RESUMO

### 2.1 VISTORIA EM SUBSOLO

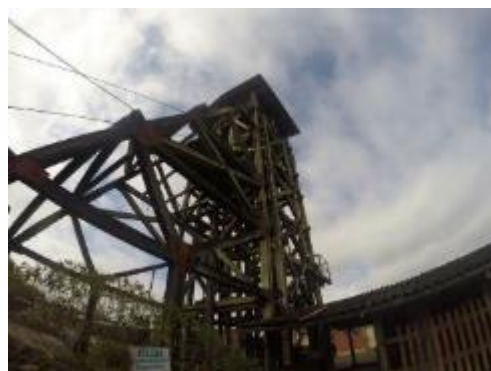
Figura 11 - Torre da gaiola da UM II – Verdinho.

Durante a vistoria realizada em 15 de julho de 2016, descrita anteriormente, nenhuma estrutura de apoio semelhante pode ser identificada nesta unidade mineira. Além disso, já naquela ocasião, as condições de acesso via poço ou plano já eram muito prejudicadas tendo em vista a avançada deterioração da infraestrutura dos mesmos, devido à falta de manutenção.

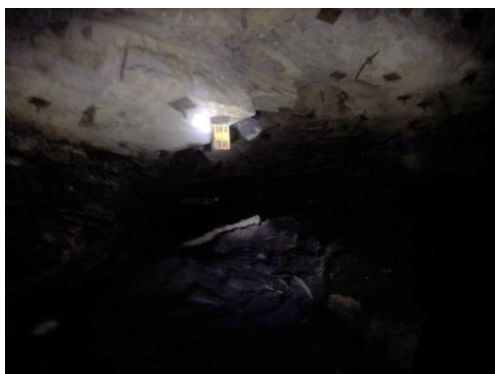
Outro aspecto importante com relação à segurança é o fato de que as sinalizações de subsolo também já estavam nitidamente prejudicadas, principalmente aquelas que indicavam o trajeto da saída de emergência (Figura 13). Além disso, o caminho a ser percorrido neste trajeto estava muito obstruído, o que dificultaria uma eventual operação de resgate.

Figura 13 - A sinalização de subsolo não estava de acordo com o exigido pelas normas de segurança.

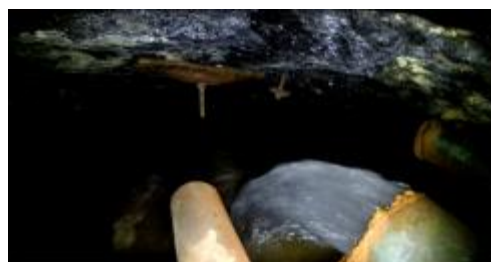
O maior problema verificado nesta situação é a possibilidade de ocorrer um rompimento súbito desta barragem, com conseqüente enchimento das galerias, o que colocaria em risco os trabalhadores que eventualmente estivessem neste setor da mina. A Figura 15 mostra o volume d'água oriunda desta barragem indo em sentido sul.

Figura 14 – Barragem que integrava o sistema de drenagem de subsolo da UM II – Verdinho.

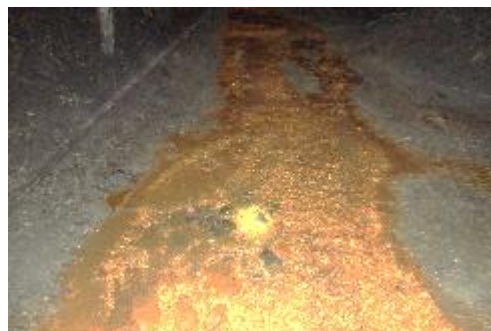
Figura 15 – Fluxo de água oriunda da barragem do bloco norte em sentido sul.

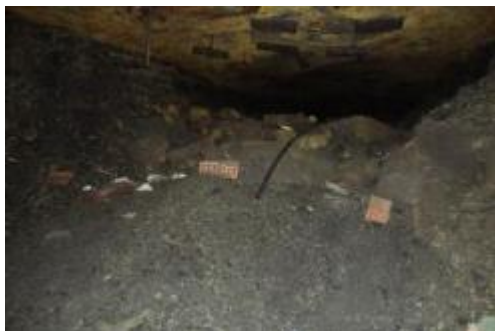
quem passava pelas galerias. Também se percebeu grande quantidade de material de caimento acumulado nas galerias adjacentes à principal (Figura 16).

Figura 16 – Galeria com material de caimento acumulado.
