## **AValiação DA INTEGRIDADE E PROJETO DE RECUPERAÇÃO DA PONTE HERCÍLIO LUZ/SC**

**Resumo.** *O processo de reabilitação de obras de arte antigas vem ganhando força nos últimos anos. A ponte pênsil Hercílio Luz, construída em 1926, encontra-se interdita desde 1991 devido ao seu elevado grau de corrosão e comprometimento de elementos estruturais. A avaliação da integridade estrutural foi realizada e, a partir das conclusões, um projeto completo de reabilitação foi desenvolvido, contemplando a substituição dos elementos metálicos comprometidos e reforços nas fundações existentes, considerando uma estrutura auxiliar para a sustentação do vão pênsil durante a recuperação. Para o desenvolvimento dos procedimentos da reabilitação será necessária a realização de um processo de transferência de cargas, uma vez que todo o carregamento do vão central é suportado pelas barras de olhal e deve ser transferido para a estrutura auxiliar. O processo de transferência de cargas é realizado através de uma sequência de macaqueamentos sincronizada dos nós inferiores da treliça do vão pênsil, determinada a partir de modelos numéricos tridimensionais, considerando as não-linearidades geométricas.*

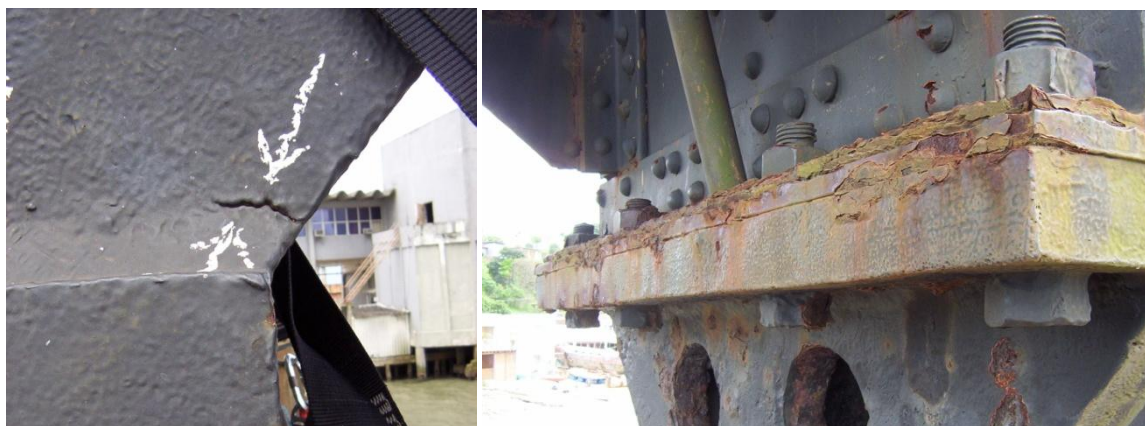
As últimas inspeções visuais foram realizadas entre os anos de 2009 e 2013. A Fig. 6 apresenta fissuras e o estágio avançado de corrosão nas bases dos pilões. A corrosão acentuada do tabuleiro metálico é apresentada na Fig. 7.

Figura 6: Fissuras e elevado estágio de corrosão das bases dos pilões.

constatada a necessidade da troca dos principais elementos estruturais, tais como: barras de olhal, selas, bases dos pilones, pendurais, tabuleiro e diversos elementos da treliça.

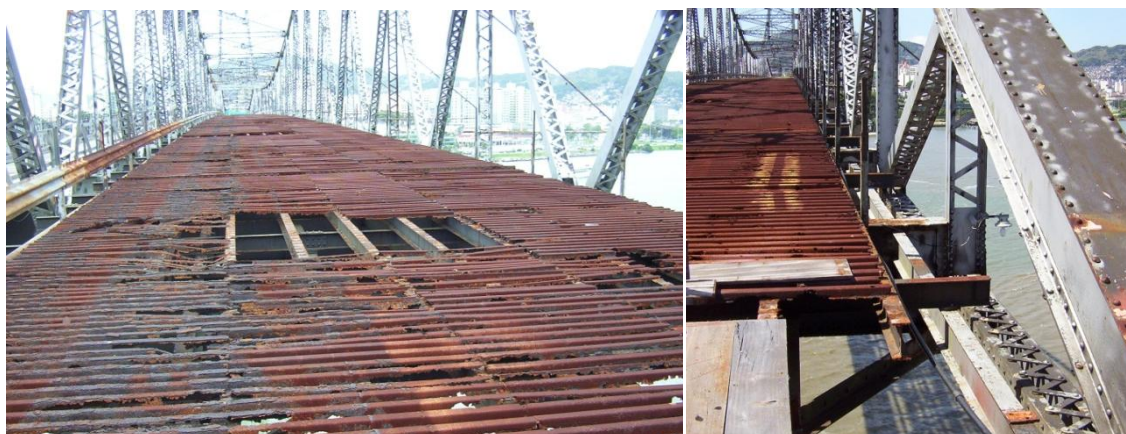
**Figura 7: Elevado estágio de corrosão do tabuleiro metálico.**

As estruturas de aço que compõem a ponte Hercílio Luz foram as mais afetadas pela ação do tempo. O tabuleiro, inicialmente construído com longarinas metálicas e pranchas de madeira, será substituído por placas ortotrópicas de aço.

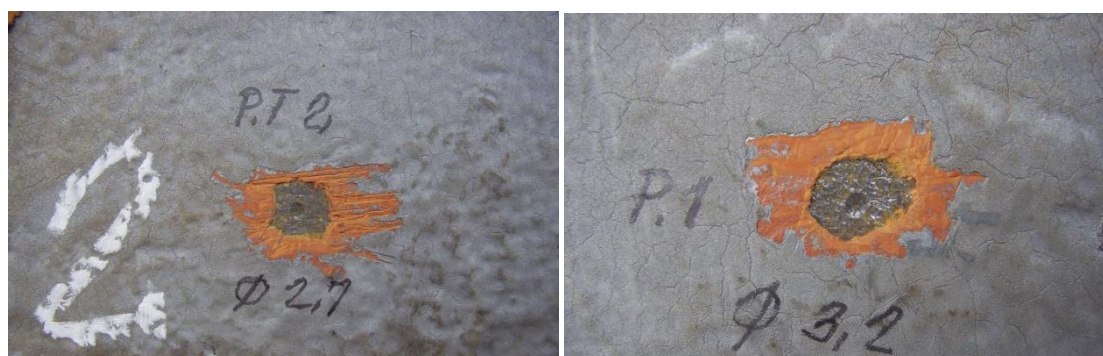
Devido ao fato do projeto ser muito antigo, não havia registros da composição dos aços utilizados na construção. Para a caracterização dos aços presentes na estrutura, foram realizados ensaios de dureza nos pilones, barras de olhal, selas e elementos de treliça, conforme a norma ASTM (ASTM E140-05e1, 2005) e apresentado na Fig. 8. A partir da caracterização foram determinados os limites de escoamento dos materiais, necessários para as verificações de resistência dos elementos.

**Figura 8: Medições de dureza nos principais elementos da estrutura.**

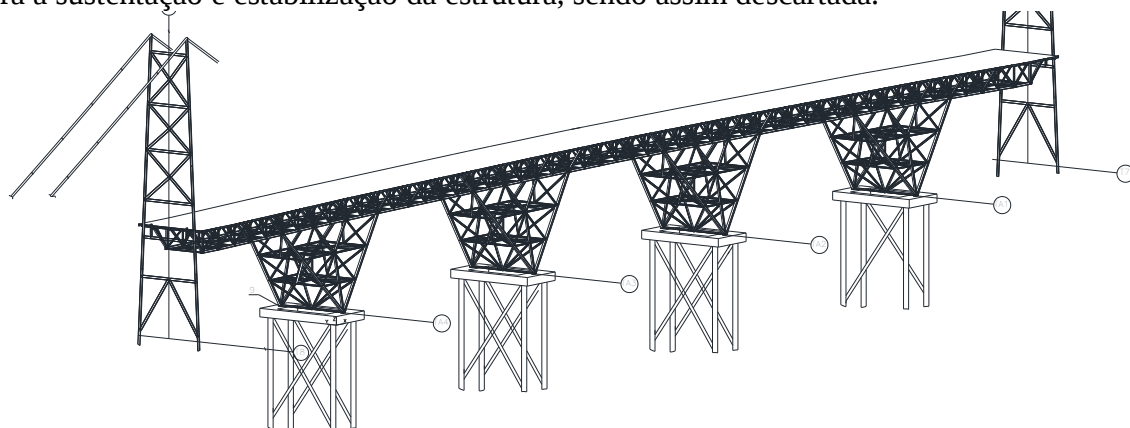
**Figura 9: Estrutura inferior auxiliar de sustentação do vão central.**

Para a substituição de vários elementos da parte metálica e reforço das fundações deve-se buscar uma condição de alívio das cargas da estrutura, aproximando do estado de sollicitação nula nos elementos. Assim, foi elaborada uma solução contemplando uma estrutura auxiliar de sustentação, localizada sob o vão central, tornando assim toda a operação de recuperação segura, uma vez que o vão central é completamente suportado pela estrutura auxiliar. Essa estrutura é composta por uma treliça tridimensional com 4 bases, apoiadas sobre fundações mistas independentes, conforme apresentado na Fig. 9.

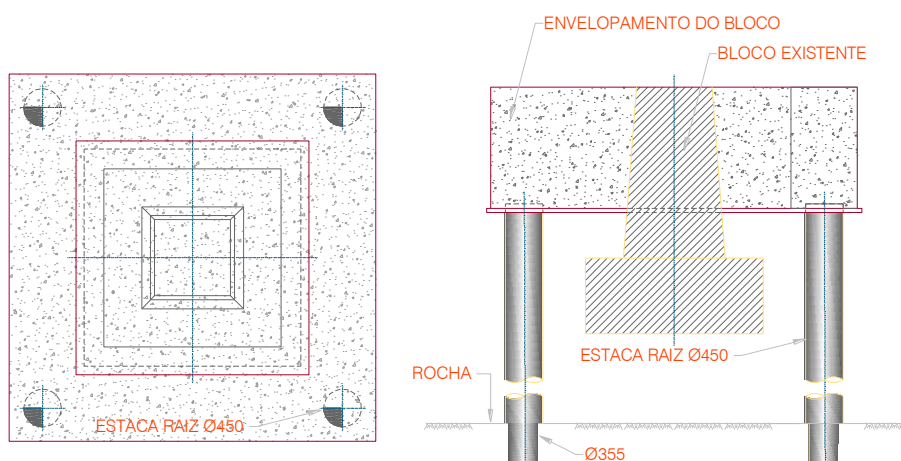
Figura 11: Reforço típico das bases dos vãos de acesso da Ponte Hercílio Luz.

As fundações dos vãos de acesso, originalmente, foram projetadas como blocos de concreto apoiados sobre rocha. Uma vez que não se consegue confirmar a efetividade do apoio desses blocos sobre a rocha, foram elaborados projetos para reforço dos blocos,

contemplando o envelopamento das estruturas existentes por novos blocos, maiores, apoiados sobre estacas de concreto com 450mm de diâmetro. A Fig. 11 apresenta um detalhe do reforço típico adotado nas fundações dos vãos adjacentes.

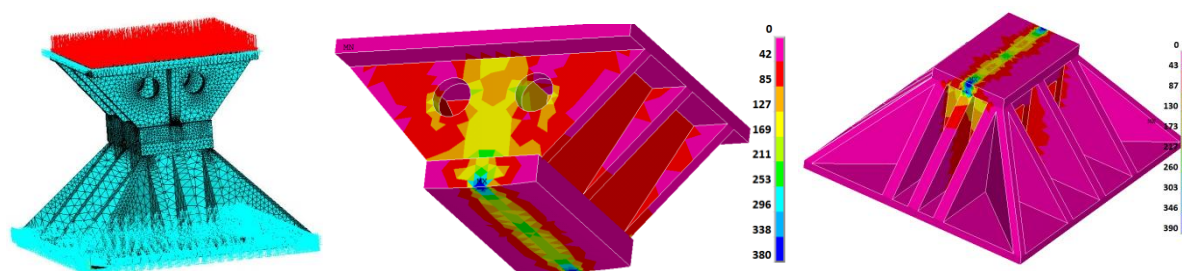
Todos os elementos com geometria complexa tiveram sua resistência avaliada com base em modelos de elementos finitos. As peças fundidas tais como o apoio dos pilões e as selas serão substituídas por peças novas, também fundidas. Na Fig. 12 apresentam-se as tensões obtidas na análise do apoio dos pilões.

Figura 12: Modelo e distribuição de tensões de von Mises obtidas para o apoio dos pilones [Mpa].

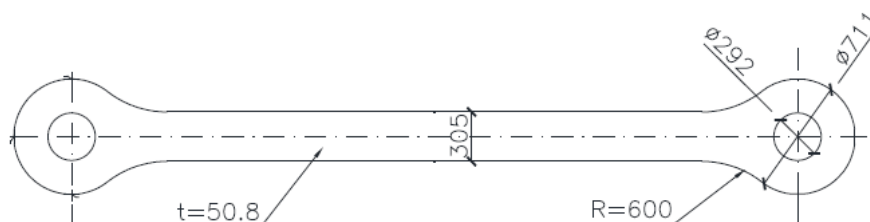
Figura 13: Geometria adotada para o furo da barra de olhais.

As barras de olhal serão substituídas por novas barras usinadas, compostas por aço de alta resistência, com limite de escoamento igual a 980 Mpa. A geometria das extremidades das barras de olhal foi avaliada e algumas mudanças foram implementadas na região do furo, que anteriormente era circular e no novo projeto se apresenta em forma oblongada, a fim de melhorar a concentração de tensões nessa região, conforme apresentado na Fig. 13.

As barras de olhais serão substituídas por elementos novos, constituídos por aço de alta resistência, com limite de escoamento igual a 980 MPa. Algumas modificações na geometria da barra de olhais foram avaliadas, entretanto, a geometria original do furo circular foi mantida. A Fig. 13 apresenta a geometria da barra de olhais, com comprimento total de aproximadamente 15000mm.
