## **ANÁLISE COMPUTACIONAL PARA RECUPERAÇÃO/REFORÇO ESTRUTURAL DAS LAJES TIPO “CAIXÃO PERDIDO” DO MUSEU DE ARTE DE BRASÍLIA – MAB**

CILAMCE 2017

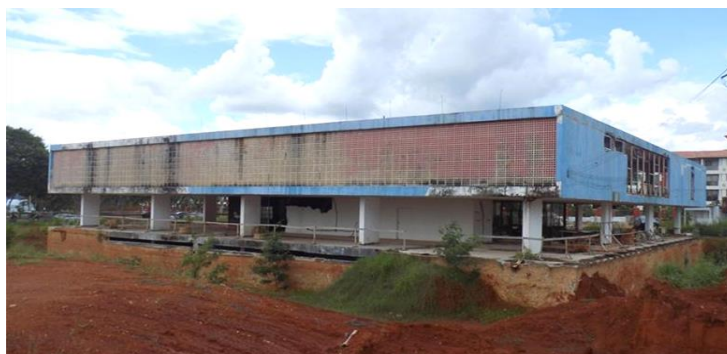
Após avaliação visual, constatou-se que trata-se de edificação em estrutura de concreto armado, com fechamentos em alvenaria, painéis de elementos vazados e esquadrias. O prédio possui 3 pavimentos: subsolo, térreo livre em pilotis e um primeiro pavimento onde será o futuro salão de exposições, conforme pode-se observar na Fig. 2.

**Figura 2. Situação atual do Museu de Arte de Brasília (Fonte: Relatório de Vistoria 013-2016-SEINST)**

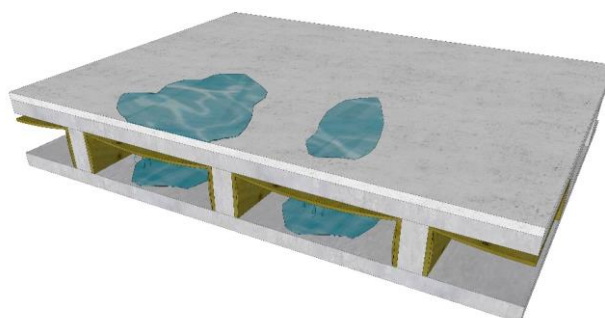
As formas de madeira usadas na sua execução permaneceram em seu interior o que, com as infiltrações crônicas resultantes da falta de impermeabilização, propiciou o apodrecimento das mesmas e consequente proliferação de fungos e bactérias nocivas ao concreto, como demonstrado na Fig. 3.

**Figura 3. Apodrecimento de formas acentuada pela infiltração de águas pluviais**

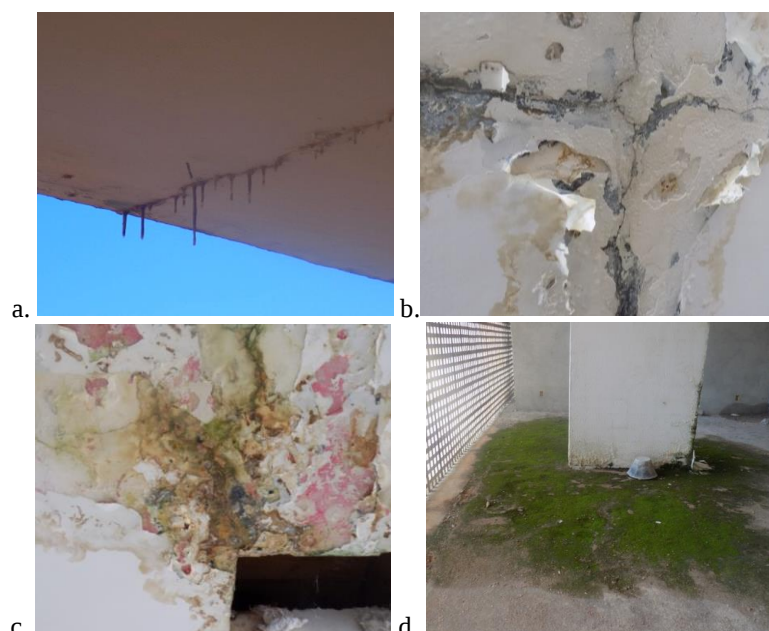
**Figura 4. Patologias encontradas na edificação. a. Eflorescências visíveis nas lajes; b e c. Fissuras na superfície inferior das lajes; d. Acumulo de umidade e lodo devido às infiltrações. (Fonte: Relatório de Vistoria 013-2016-SEINST)**

O abandono e a interrupção dos serviços de impermeabilização, que deixaram a cobertura sem proteção, agravaram os problemas de infiltração resultando em danos, tais como: instalações de drenagem danificadas, furos na laje, furos na cortina externa, desagregação de concreto junto as instalações de água pluvial, ferragens aparentes e perda de material na base dos pilares. Dentre os principais danos às lajes podemos citar: eflorescências, fissuração excessiva, manchas de corrosão, infiltrações e esfoliações, conforme verificado na Fig. 4.

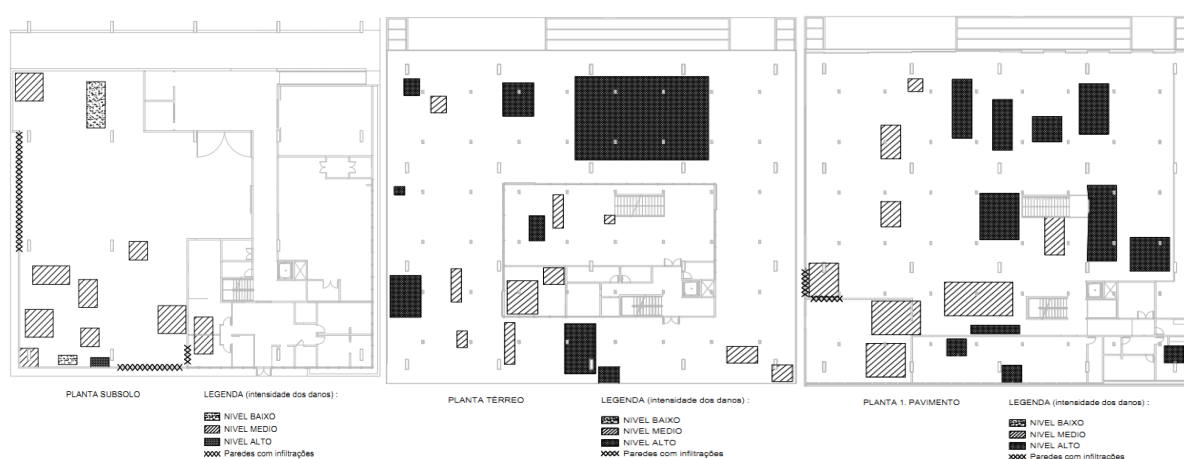
Após a inspeção do local, foi elaborado um mapeamento de danos da edificação, que se trata de uma representação grafica, sinoptica, onde são ilustradas e discriminadas todas as manifestações de deterioração da edificação. O mapeamento de danos visa sintetizar o resultado das investigações sobre as alterações estruturais e funcionais nos componentes estruturais. As localizações dos danos na estrutura são observadas nas Fig. 5 a 7. Conforme podemos observar na Tabela 1, os danos observados, estão em sua maioria localizados nas lajes da edificação e seu agravamento ocorre nas situações de maior exposição, conforme subimos os andares. Para melhor análise das informações e dados obtidos, convencionou-se a classificação das manifestações em três categorias de danos: nível baixo, nível médio e nível alto, conforme podemos observar na Tabela 1.

Figura 5. Mapeamento de danos na laje do Edifício do MAB. (Fonte: Relatório de Vistoria 013-2016-SEINST)

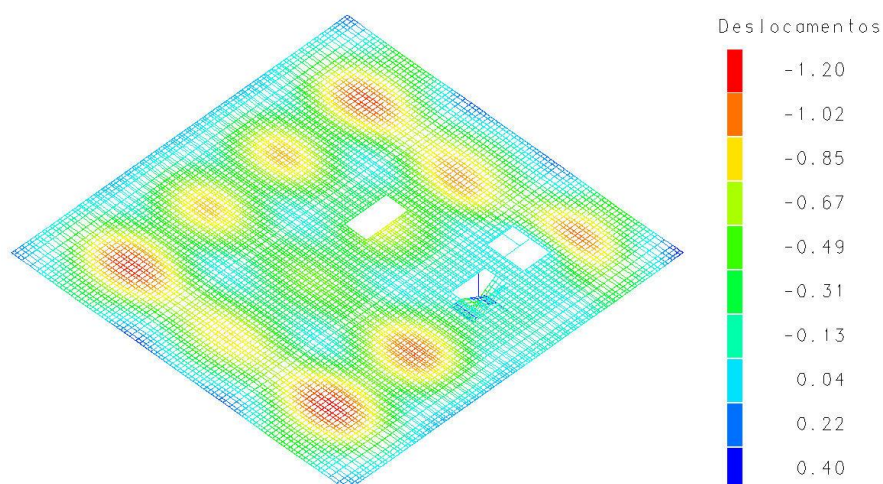
**Figura 10. Flechas nas Lajes utilizando o software TQS**

Verifica-se pelas isolinhas e isovalores apresentados na figura acima que os valores das flechas máximas da laje estão nos painéis que estão nos cantos superior e inferior do lado esquerdo da edificação, onde o maior valor encontrado foi de 1,23cm imediato e 3,02 cm no infinito, considerando como carregamento a combinação quase-permanente. Na região onde ocorreu o reforço da estrutural com a inclusão da escada e do elevador os valores foram mínimos (inferiores a 0,15 cm). A NBR 6118-2014 Tabela 13.3 preconiza que o deslocamento vertical máximo  $\delta$  para esse tipo de estrutura de ver ser de:

O valor da flecha admissível é superior ao encontrado no modelo teórico, mas devido a questões construtivas limita-se o deslocamento das vigas e lajes a 1cm para evitar fissuras em paredes e pisos ou mesmo o deslocamento de pisos cerâmicos devido as forças de tração e/ou compressão que surgirão ao longo do tempo na interface piso/estrutura.

A estrutura do Mab foi construída em 1960 as deformações devido a fluência e a fissuração já estão praticamente estabilizadas, então podemos acreditar que apesar do deslocamento do modelo desenvolvido no TQS ser superior a 1cm, não ocorrerá problemas e podem ser aceitos como valores admissíveis para utilização da estrutura.

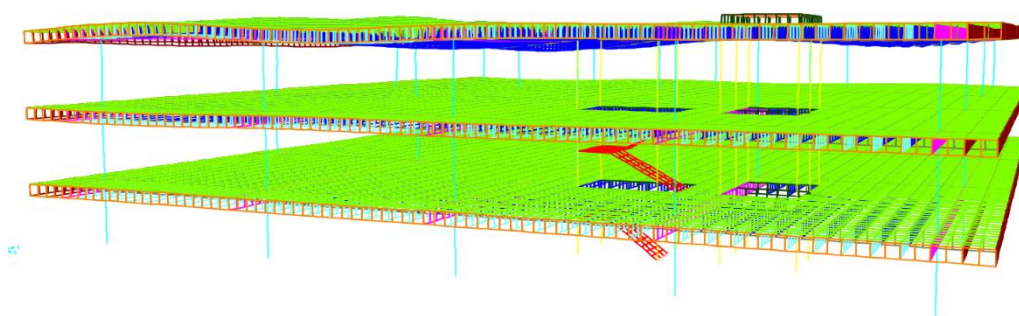
A menor frequência de vibração associada à modos de vibração na laje tem valor 5,91 Hz (laje sem mesa inferior) e o modo de vibração apresentado na Fig. 21. Esta frequência é importante porque traduz a frequência que produz o modo de vibração na direção das solicitações de pessoas caminhando ao longo da laje do museu. De acordo com a NBR 6118:2014, item 23.3, usando o caso de escritórios (o caso da norma que mais se aproxima de museu) a frequência de vibração na arquibancada deve ser:

$$f = 5,91\text{Hz} > 1,2 f_{crit} = 4,8\text{Hz} \quad (5)$$

**Figura 21. 6° Modo de vibração associado à laje 5,91 hz – Estrutura sem laje inferior**

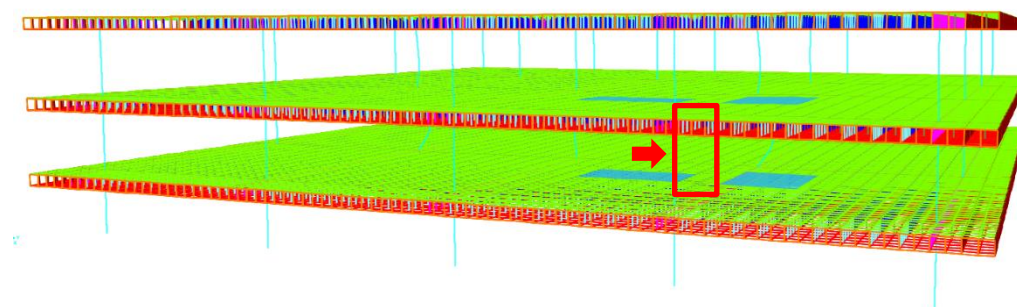
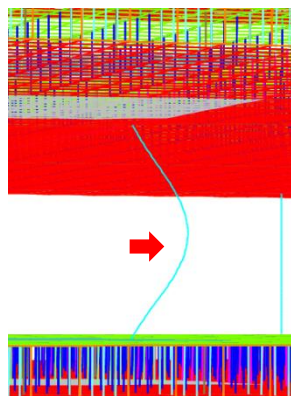
Para as estruturas com mesa inferior o 2º, 4º, 5º e 6º modo de instabilidade ocorreram localmente em um dos pilares do elevador. O mesmo fato ocorreu também para estruturas com mesa inferior. Para a estrutura original os modos 4,5 e 6 ocorreram de forma local nos pilares internos da estrutura.

**Figura 27. Instabilidade local do pilar – Estrutura Original**

**Figura 28. Detalhe da Instabilidade local do pilar – Estrutura Original**

O valor de  $\lambda_{cr}$  associado ao menor modo de instabilidade já permite afirmar que a estrutura é suficientemente rígida. Indicando que a mesma não possui risco de colapso por flambagem elástica para cargas no estado limite último qualquer um dos casos analisados.
