## **ANÁLISE E MODELAGEM NUMÉRICA DE REFORÇO EM ESTRUTURA DE CONCRETO ARMADO: ESTUDO DE CASO EM BRASÍLIA.**

**Resumo.** O edifício do BRB existente no Setor de Indústrias e Abastecimento de Brasília-DF é uma edificação de dois pavimentos, em concreto armado, contendo uma marquise na fachada frontal. Sob carregamento de serviço usual, apresentou deformações excessivas e abertura de fissuras em sua estrutura, além de corrosão nas armaduras. Este trabalho tem como objetivo descrever o projeto de reforço que visa reverter os danos existentes, além de garantir que novas patologias não se instalem. O projeto de reforço proposto será comparado utilizando modelos numéricos tridimensionais, considerando-se as cargas atuais, o funcionamento estrutural e os dados obtidos através de inspeções. A comparação visa identificar a nova redistribuição de esforços decorrente do acréscimo de rigidez em determinadas seções da marquise, além de estimar as flechas máximas da estrutura reforçada.

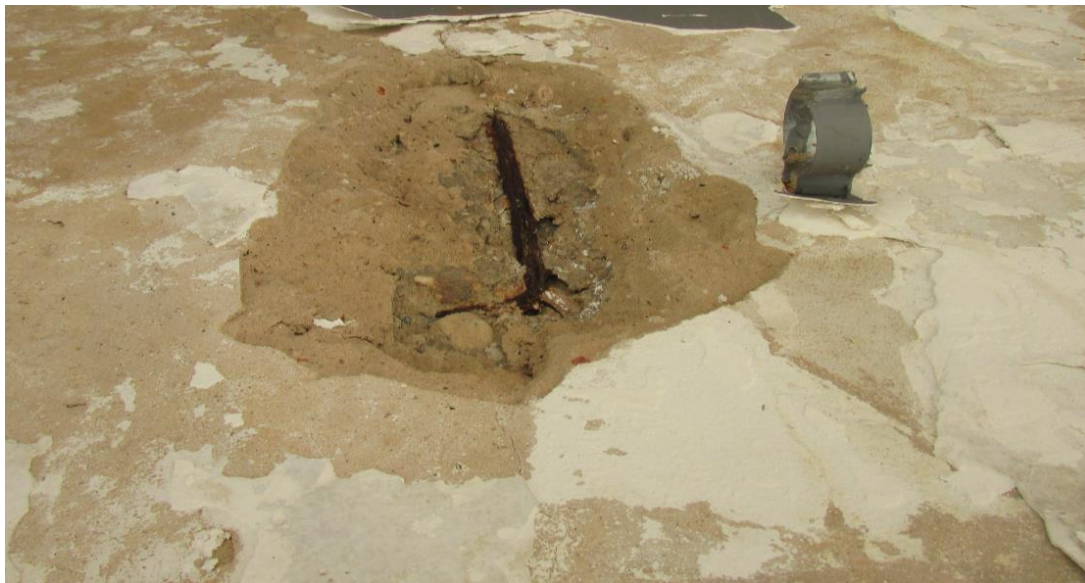
Na Fig. 2 é mostrada uma barra corroída na marquise objeto de estudo deste artigo.

**Figura 2. Corrosão de Armaduras**

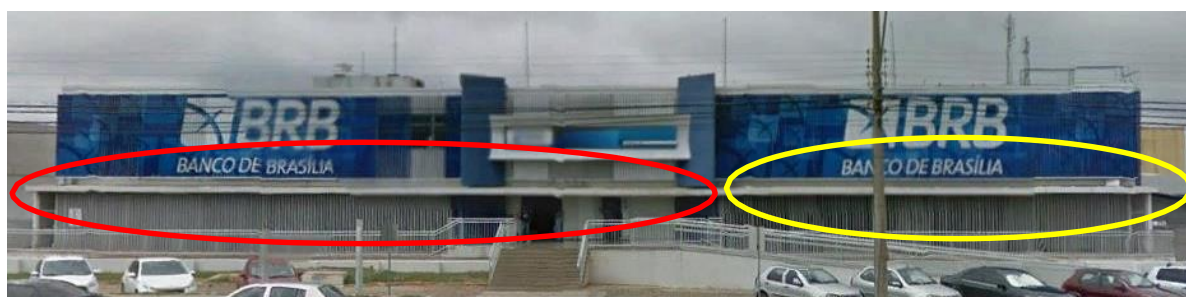
**Figura 4. Fachada frontal**

No local demarcado em amarelo na Fig. 4, passou por processo de recuperação do sistema de impermeabilização. Já a região da marquise, demarcada em vermelha passou pelo processo de reforço estrutural.

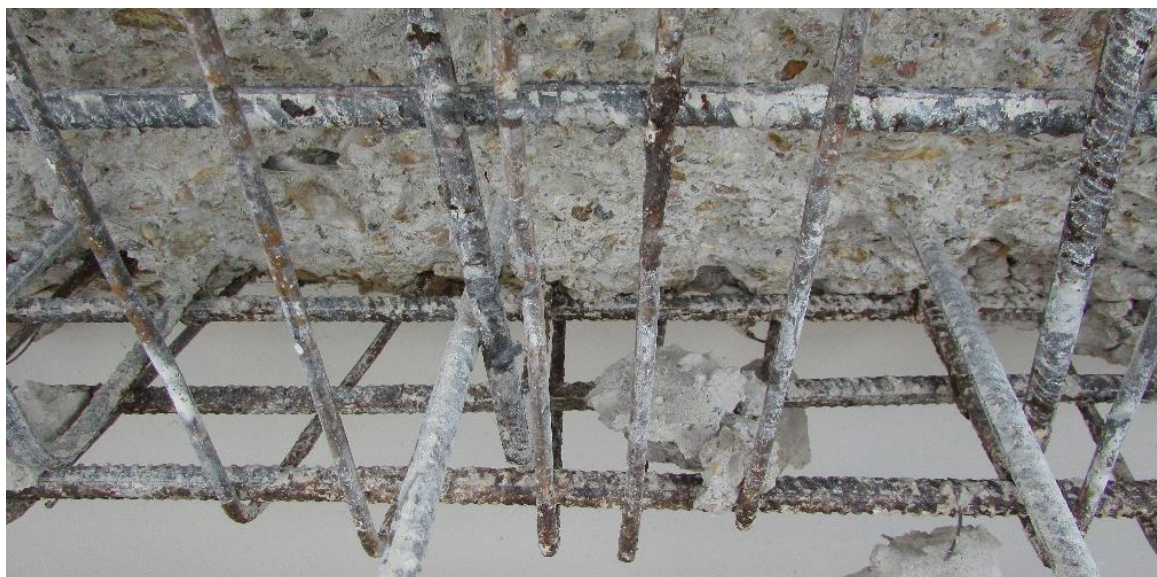
**Figura 5. Armaduras em estado de deterioração**

Foram executadas vigas escoradas parcialmente nas lajes. Após escoramento, as superfícies escarificadas até as barras de aço existentes, criando ponte de aderência para colagem das novas barras de aço longitudinais e estribos com resina epoxídica. As Fig. 5 e 6 apresentam as regiões reforçadas.

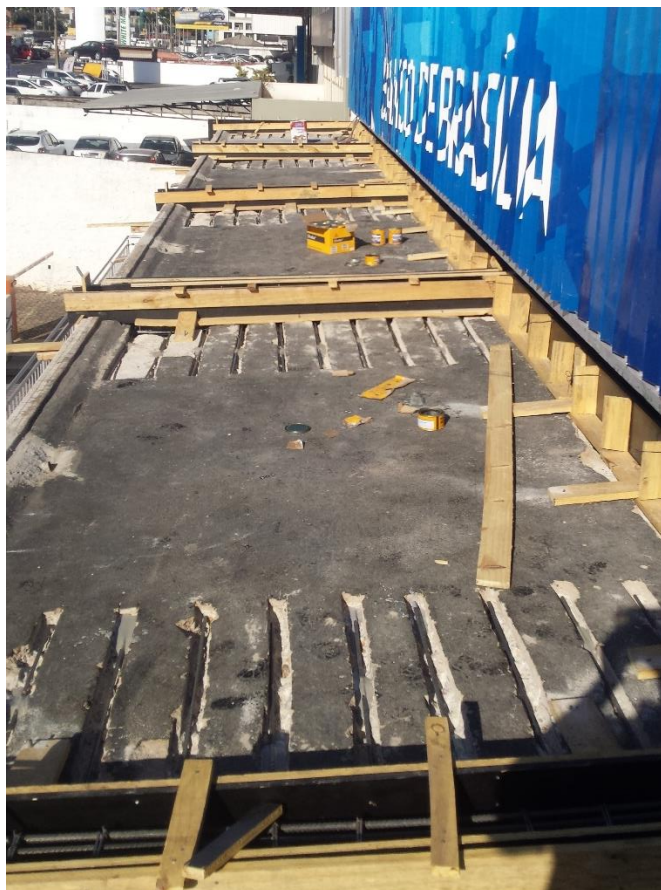
**Figura 6. Novas vigas e armadura de solidarização**

Após o reforço, a viga de apoio foi aumentada para 0.40 x 0.40 m, e foram adicionadas vigas consolos a cada 3 metros, como mostrado na Figura 06. A Fig. 9 mostra o modelo tridimensional sem reforço gerado no *TQS*, à esquerda na imagem, e no *Eberick*, à direita.

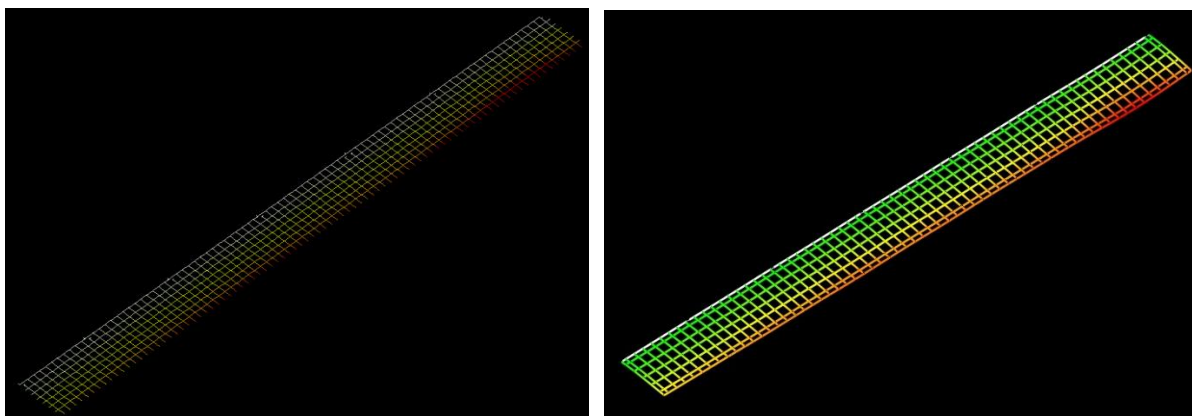
Para a laje sem reforço, o *TQS* calculou a flecha máxima como 0.2 m, enquanto o *Eberick* retornou o valor de 0.05 m. Tal diferença é devida ao procedimento de verificação não-linear de flechas que o *TQS* possui integrado. Vale ressaltar que em nenhum dos *softwares* a laje passou nas verificações de norma.

A Fig. 10 apresenta a distribuição de flechas em ambos modelos do *TQS* (esquerda) e *Eberick* (direita). As maiores deformações ocorrem na extremidade livre direita, mostradas na cor vermelha, e as outras mais brandas, porém, também consideráveis, ocorrem nas demais partes da extremidade em balanço, em amarelo.

**Figura 10. Flechas calculadas para laje sem reforço no TQS (esquerda) e Eberick (direita)**

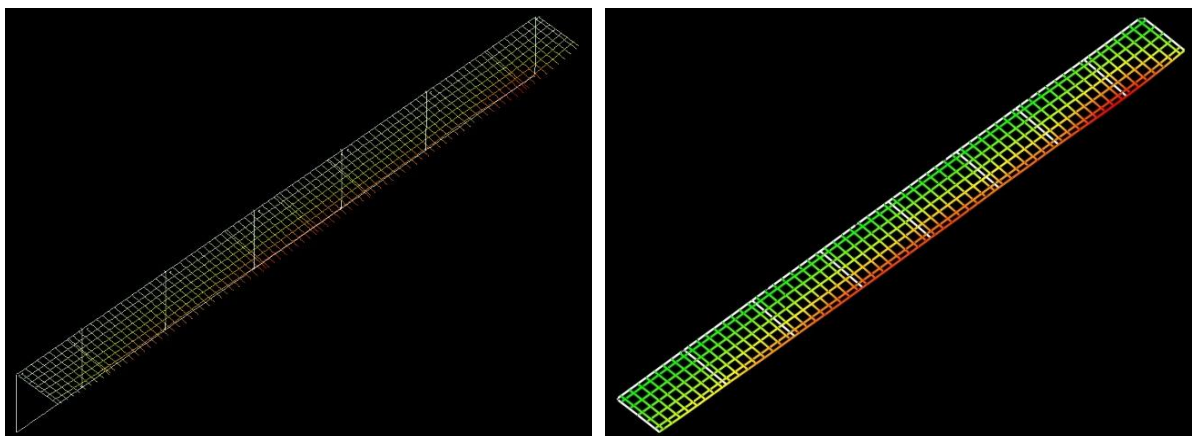
Em seguida, foram calculadas as flechas para a laje reforçada. Para a laje com reforço, o acréscimo de rigidez fez com que a flecha máxima fosse reduzida para 0.04 m no TQS e para 0.02 m no Eberick. De acordo com a NBR 6118/2014, o limite para deslocamento relacionado à aceitabilidade sensorial é  $L/250$ , sendo  $L$  o menor vão de superfície, a considerar o dobro do comprimento quando faz-se verificação em balanços. Para a marquise em questão, de 2.5 m de balanço, tem-se então o valor limite de 0.02 m, indicando que o resultado no Eberick para a laje reforçada encontra-se conforme a delimitação da norma.

Na Fig. 11 estão os modelos tridimensionais gerados no TQS, à esquerda e no Eberick, à direita, enquanto na Fig 12 estão representadas as respectivas deformadas. Nestas, verifica-se a melhor distribuição das deformações ao longo da extremidade em balanço, não sendo mais concentrada em uma única parte.

**Figura 12. Flechas calculadas para laje com reforço no TQS (esquerda) e Eberick (direita)**

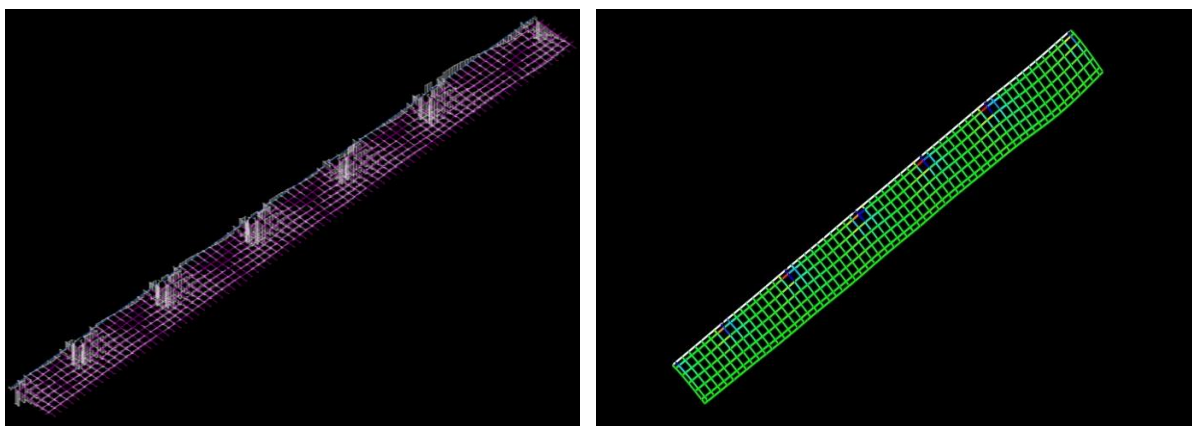
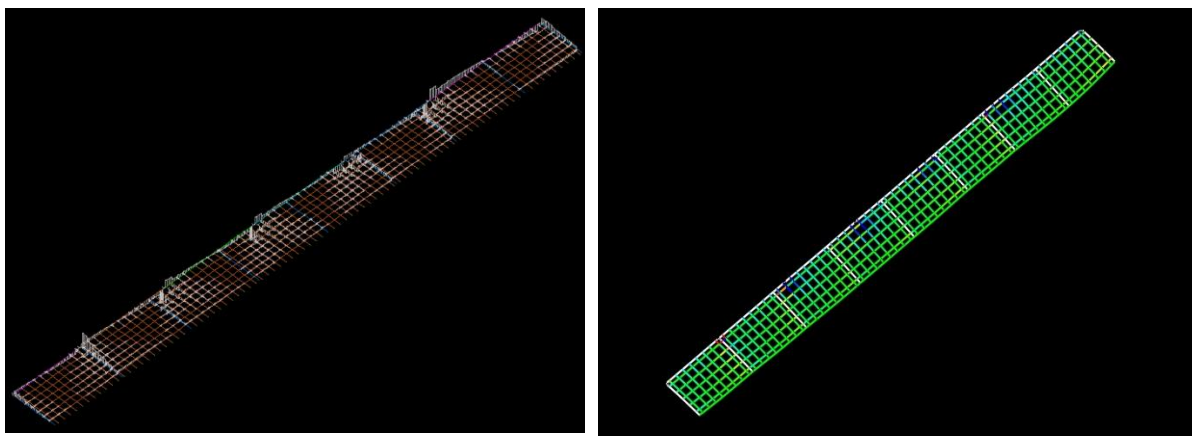
As Fig 13 e 14 mostram a distribuição dos esforços cortantes gerados nas marquises antes e após o reforço, respectivamente. Para a laje com reforço, o acréscimo das vigas consolos fez com que o cortante máximo decaísse de 136 kN, no TQS, para 48 kN após o reforço, enquanto no Eberick o valor máximo antes da reforma, de 114.1 kN, decaiu para 35.5 kN. As medidas mais significativas de cortantes antes do reforço se concentram nas regiões dos pilares. Posterior à alteração da estrutura, os esforços passam a se redistribuírem mais na viga inicial de apoio, não mais concentrando-se apenas nas regiões dos pilares.

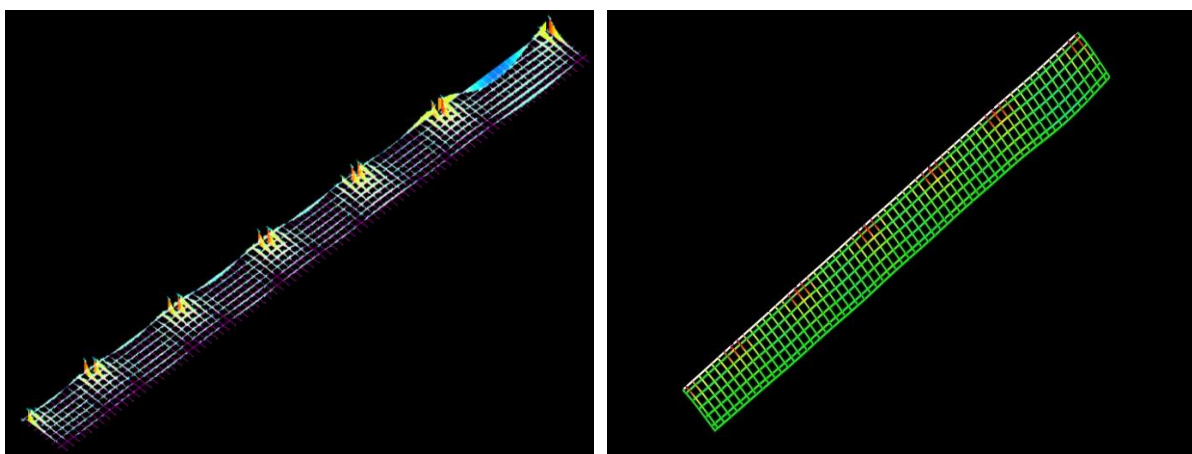
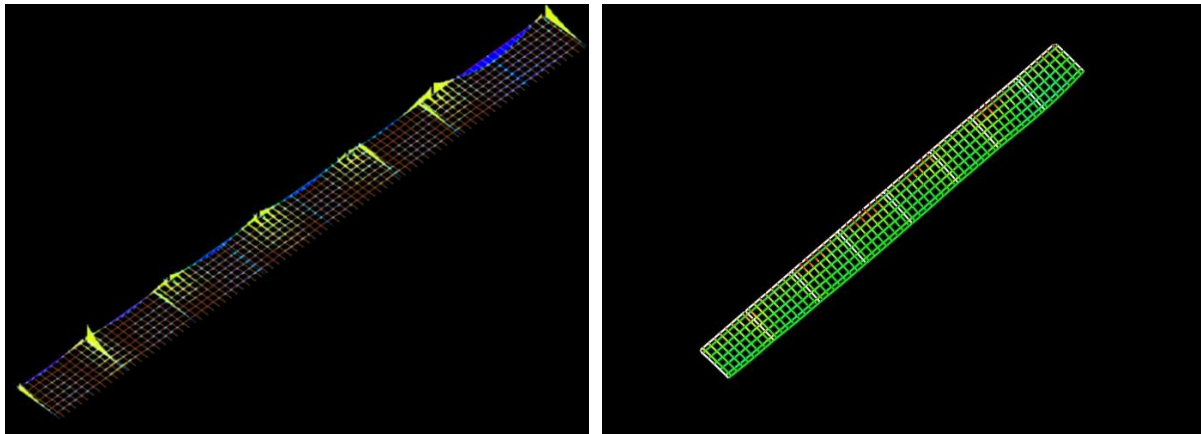
Para a laje sem reforço, o TQS chega ao momento fletor máximo de 53.39 KN.m, enquanto o Eberick traz o valor de 65.02 KN.m. Já para a marquise reforçada, o primeiro *software* gera um resultado máximo de 24.80 KN.m, ao passo que o segundo demonstrou um valor reduzido para 24.97 KN.m. Semelhante ao que ocorre com os esforços cortantes, os momentos fletores redistribuem-se melhor ao longo da viga principal de apoio e das vigas consolos após execução do reforço, deixando as regiões apoiadas nos pilares com menor concentração de tensão. As Fig 15 e 16 mostram a distribuição dos momentos fletores resultantes nas marquises antes e após o reforço, respectivamente.

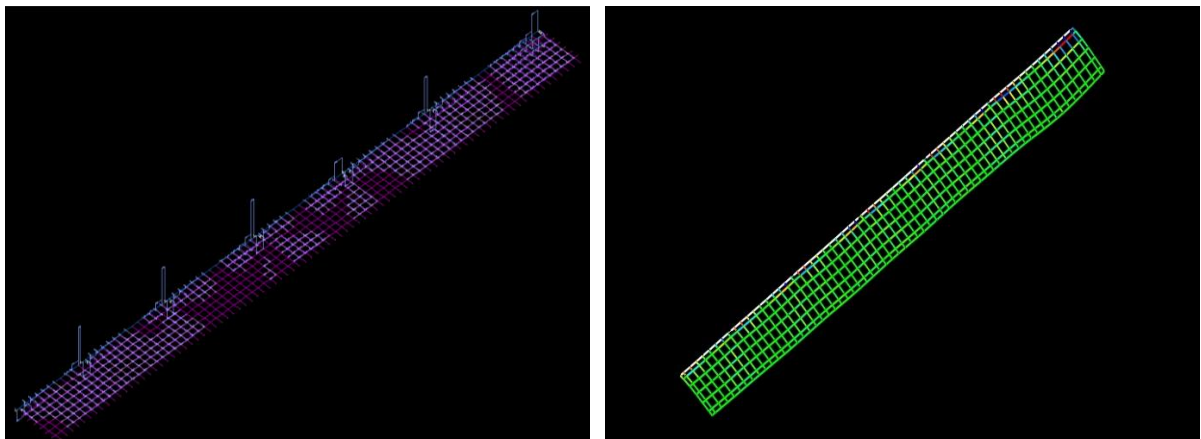
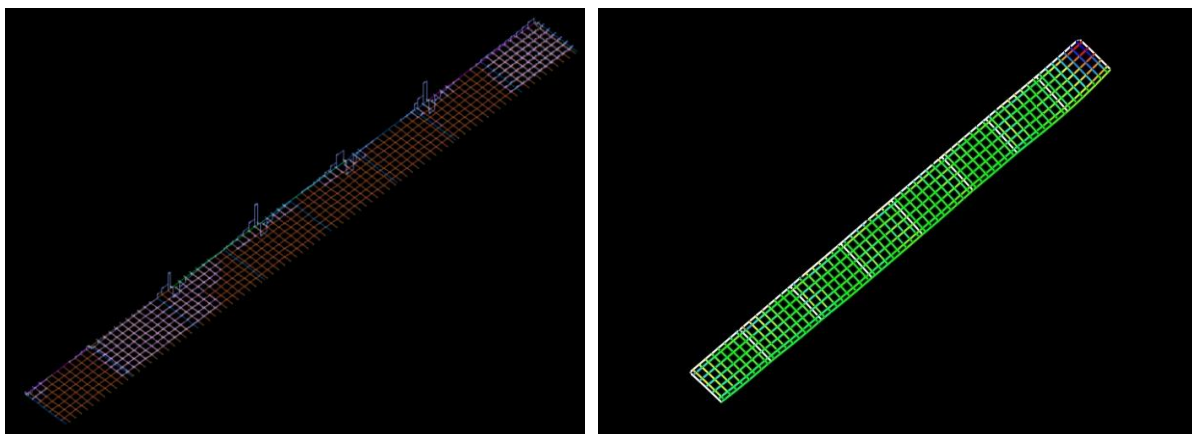
As Fig 17 e 18 mostram a distribuição das torções reproduzidas nas marquises antes e após o reforço estrutural, respectivamente. Para a laje com reforço, o acréscimo das vigas consolos resultou numa queda de 9.58 KN.m, no TQS, para 2.65 KN.m após o reforço, enquanto no *Eberick* o valor máximo antes das modificações, de 8.68 KN.m, foi minimizado para 2.80 KN. As medidas mais significativas de torções antes do reforço se concentram nas regiões dos pilares. Com a alteração da estrutura, os esforços passam a se redistribuírem um pouco mais, concentrando valores não muito significativos nas laterais, principalmente à direita.
