## **ANÁLISE DE CONFIABILIDADE OPERACIONAL DE UMA EMPILHADEIRA DE LANÇA DUPLA E UM RETOMADORA E MINÉRIO**

**Resumo:** *Esse trabalho apresenta a análise de confiabilidade operacional que foi desenvolvida pela MAGNOR Consulting para aumento de capacidade de uma empilhadeira de lança dupla e seu tripper. Para cumprir esse objetivo foram criados modelos computacionais em elementos finitos e planilhas de verificações analíticas que foram balanceadas com os dados e medições colhidas em campo numa visita técnica. Com os modelos e planilhas de cálculo balanceados, foram calculadas as tensões e deformações para todas condições operacionais, e a partir disso foi feita a verificação da confiabilidade estrutural. Foi concluído que a empilhadeira, mesmo para a carga operacional extra, se encontrava bem dimensionada, mas seu tripper necessitava de reforço.*

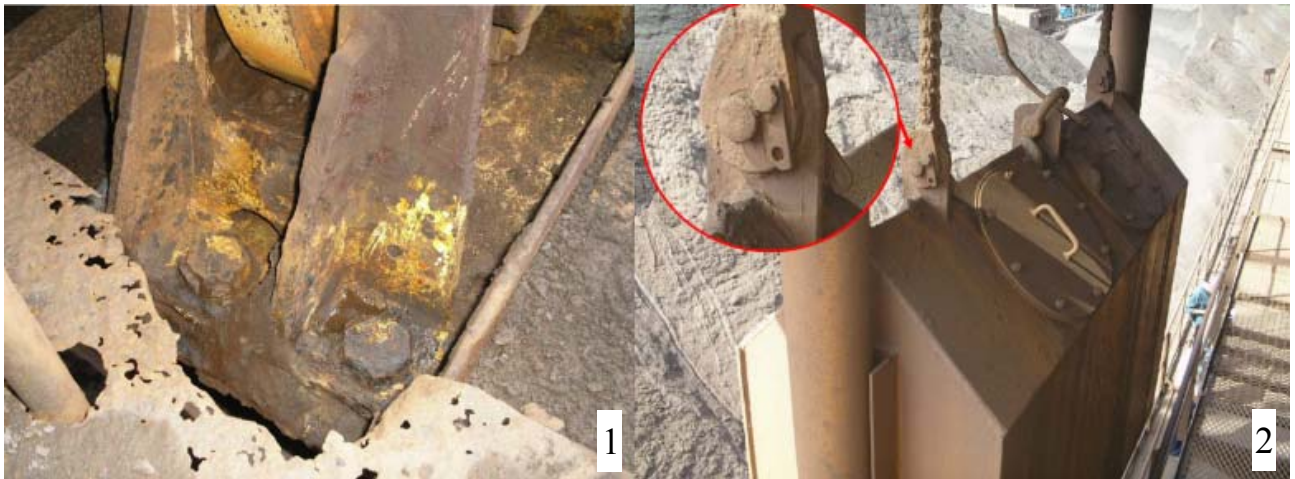
- ✓ Corrosão acentuada em grande parte da estrutura do equipamento, sendo que, em alguns pontos, existe perda de seção;
- ✓ Falta de rolete de retorno na lança da empilhadeira;
- ✓ Falta de parafusos;
- ✓ Incrustação elevada;
- ✓ Deformações e cortes em alguns elementos estruturais;
- ✓ Desgaste de roletes.

**Figura 2. 1 - Corrosão acentuada nos olhais da base da lança, 2 - Ausência de parafusos na trava do pino do contrapeso.**

- ✓ Repor pinos e parafusos faltantes nas estruturas da máquina;
- ✓ Substituir elementos estruturais que apresentam corrosão acentuada, dentre eles: talas parafusadas; olhais das lanças; pinos; e viga de sustentação da cabine;

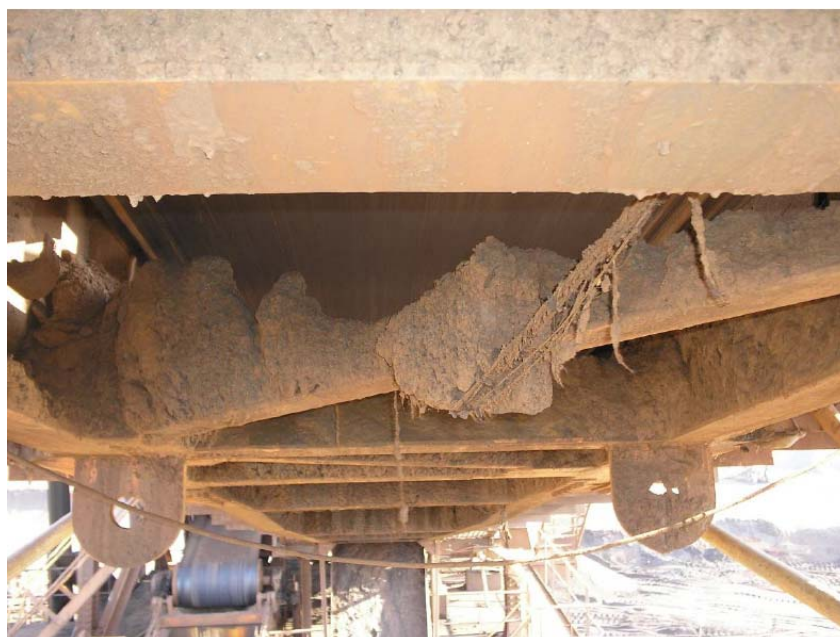
**Figura 3. Incrustação na parte inferior da lança**

- ✓ Não submeter o equipamento às taxas superiores a 2500 t/h;
- ✓ Manter o equipamento sempre limpo, isento de incrustações;
- ✓ Realizar os reforços estruturais, na empilhadeira de lança dupla e no tripper, indicados neste relatório conforme projeto de reforço;

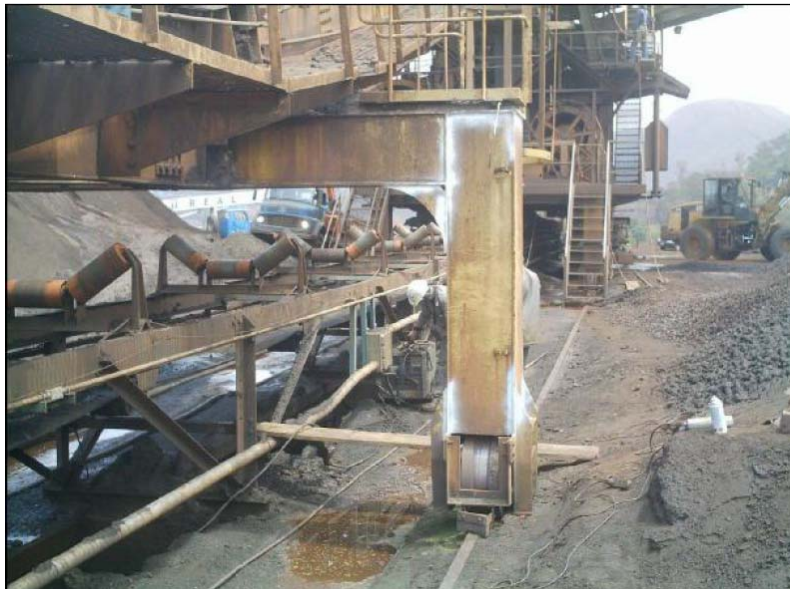
Em nenhuma das uniões soldadas foi encontrada indicação de trinca. A Figura 4 mostra uma região inspecionada por partícula magnética.

**Figura 4. Verificação das soldas no pórtico do tripper.**

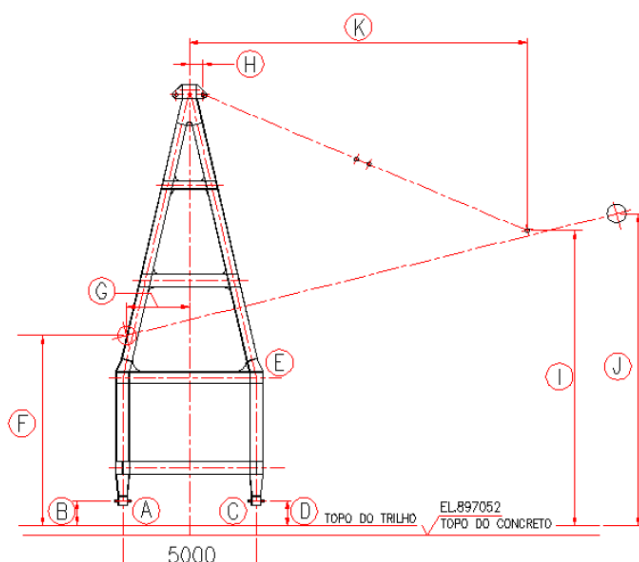
**Figura 5. Referências para topografia**

De acordo com a *Section II de la Federation Europeenne de la Manutention* (F.E.M. Sec. II), para o nivelamento dos trilhos, o limite admissível é 0,15 % do vão o que corresponde a 7,5 mm. Já para o nivelamento dos eixos das rodas, o limite admissível é 2,0 mm. Entre quatro pontos o limite admissível é 0,10 % do vão, ou seja, 5,0 mm. Para os demais pontos medidos, adotou-se o limite de 0,10 % do vão. Na topografia foi identificado que o nivelamento dos eixos das rodas, entre os quatro pontos de apoio, centro do olhal tirante-torre, centro do tambor de acionamento, estavam fora dos valores especificados e necessitavam correção.

- ✓ Realizar o levantamento topográfico anual do equipamento, a fim de monitorar os desvios apresentados;
- ✓ Realizar o levantamento topográfico dos trilhos ao longo de todo o pátio;

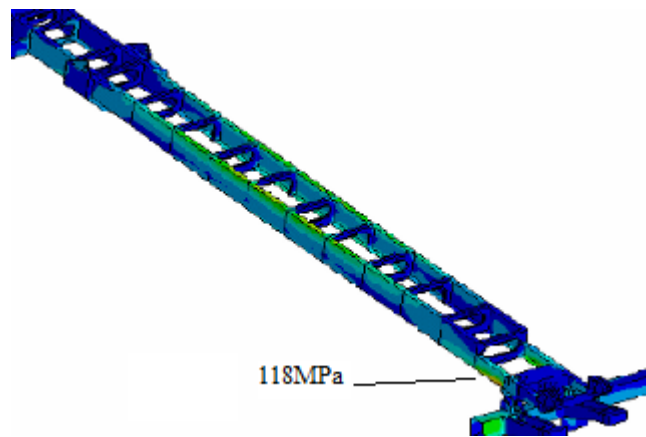
A análise da empilhadeira foi feita para cada um dos casos de carregamento e em todos eles a estrutura se mostrou bem dimensionada mesmo para carga extra de trabalho. Uma das saídas desse modelo pode ser vista na Fig. 7.

Figura 7. Distribuição de tensões na lança da empilhadeira

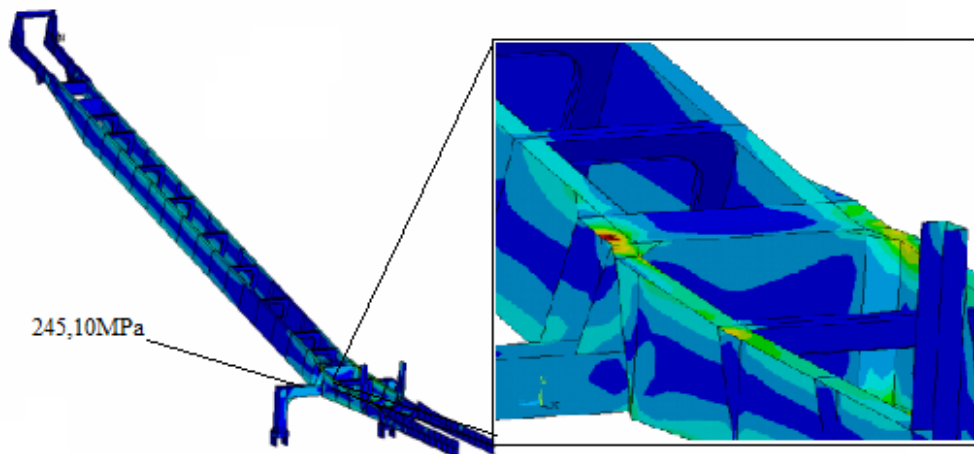
A estrutura do tripper mostrou não resistir ao aumento de carga imposto pela nova capacidade operacional, para esse equipamento as tensões em todos os casos de carregamento analisados foram maiores do que as permitidas para esse trabalho. Para ilustrar colocamos duas saídas computacionais do tripper para o caso de carregamento 4, nele a tensão máxima encontrada foi de 245,10 MPa, acima do limite estabelecido que foi de 203,84 MPa, como podemos ver na Fig. 8.

Figura 8. Tensões no tripper, tensão máxima de 245,10 MPa.

As mesas das vigas principais do tripper foram reforçadas no modelo com chapas de 9,5 mm, próximas ao seu pórtico de sustentação, a fim de reduzir as tensões atuantes, tornando-as inferiores às admissíveis. A Figura 9 a apresenta as regiões a serem reforçadas.

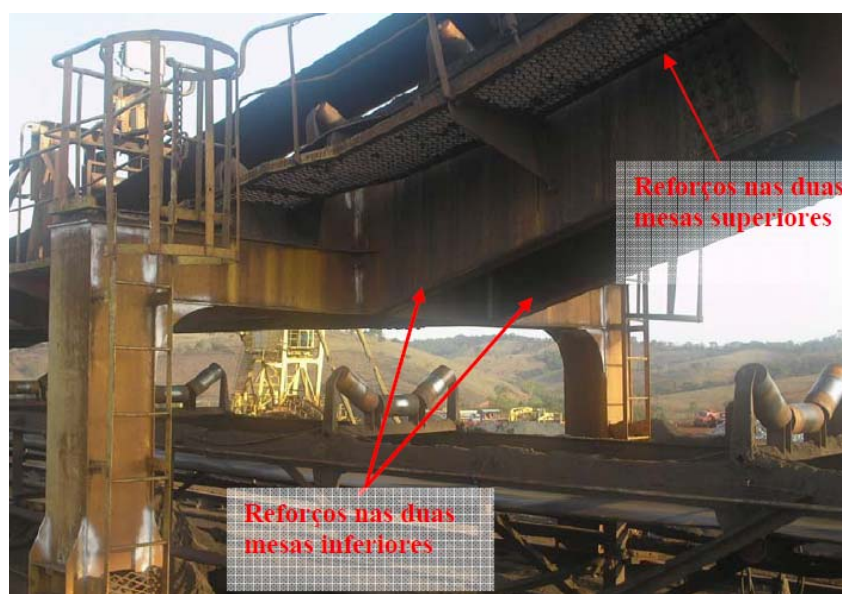
Figura 9. Regiões a serem reforçadas no tripper.

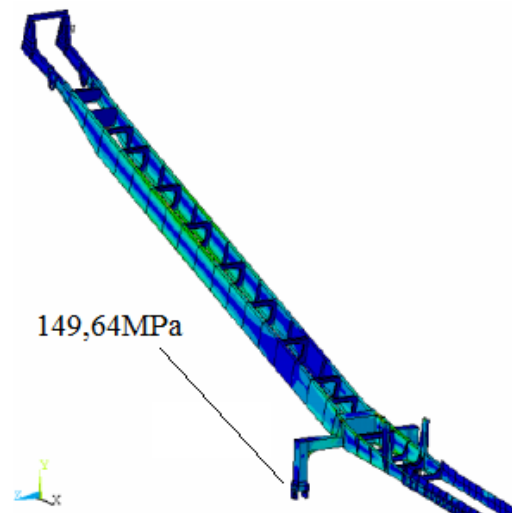
Como é possível ver na Fig. 10, também do caso de carregamento 4, a tensão máxima diminuiu drasticamente, de 245,10 MPa para 149,64 MPa, e se encontra dentro dos limites estabelecidos para esse caso, de 203,84 MPa.

**Figura 10. Distribuição de tensões no tripper reforçado [MPa]**

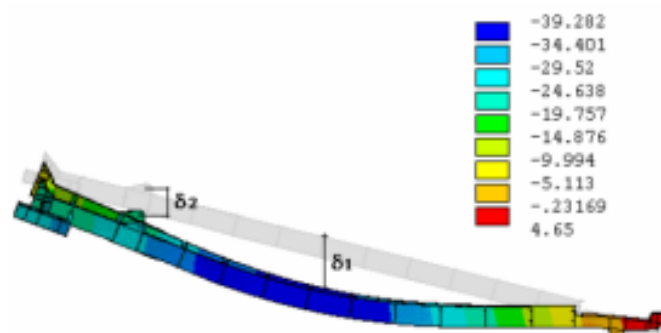
**Figura 11. Deformação vertical nas lanças da empilhadeira [mm].**

Observa-se que a deflexão máxima ocorre no meio do vão livre e apresenta valor de - 39,3 mm, enquanto que a deflexão apresentada na região de fixação da lança no tirante é de - 29,3 mm. O deslocamento relativo da lança calculado é de - 10 mm e se encontra abaixo do limite de -19,6 mm.
