**CONEM 2016**  
CONGRESSO NACIONAL DE  
ENGENHARIA MECÂNICA

## **AVALIAÇÃO DA SANIDADE NA JUNTA SOLDADA ENTRE OS AÇOS SAE 1020 E SAE 1045 POR ENSAIOS NÃO DESTRUTIVOS**

CON-2016-0949

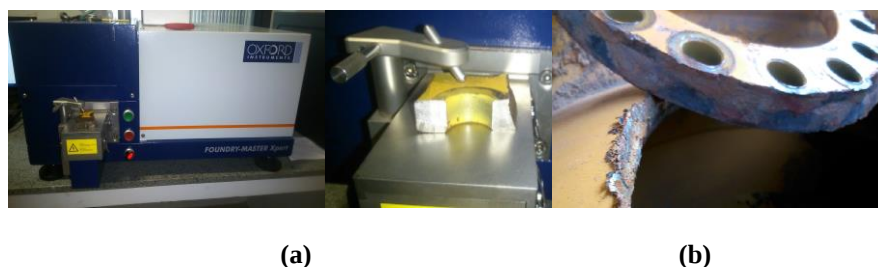
Devido ao histórico de trincas ocorridas ao redor dos furos de fixação dos parafusos, para verificar a composição química da estrutura de aço SAE 1020, uma secção do aro é submetida à ensaios de análise química por espectrometria de emissão ótica. O equipamento utilizado foi um espectrômetro Foundry Master Xpert (marca Oxford Instruments), apresentado na fig. 4 (a). Para este ensaio quatro amostras do aro são retiradas, mais especificamente do flange sacado da estrutura. A figura 4 (b) mostra o flange sacado.

**Figura 4. (a) Análise química por espectrometria na peça de aço SAE 1020 (b) Aro da 938H após falha.**

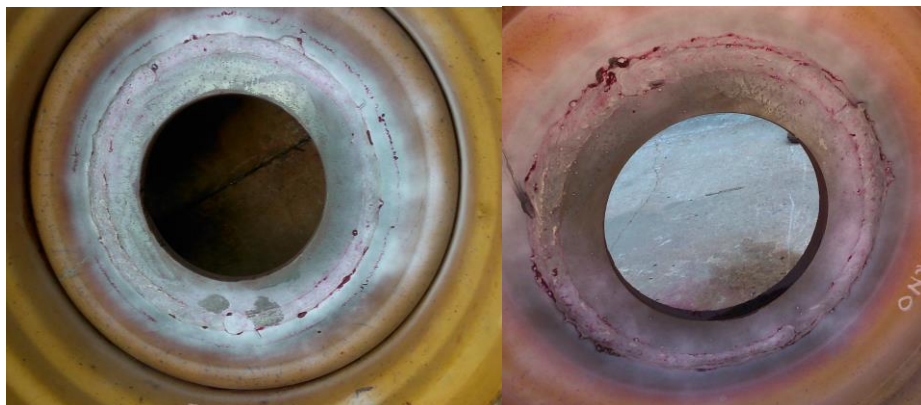
Após a união pelo processo de soldagem GMAW, respeitando o tempo natural de resfriamento da peça a junta passa pelo ensaio de líquidos penetrantes (LP) baseado na norma ASTM E165/E165M-12, utilizando o penetrante Metal-Chek VP 30 e o revelador não aquoso Metal-Chek D 70, voltados à verificar discontinuidades, como poros e trincas. A figura 7 apresenta o ensaio aplicado.

**Figura 7. Ensaio de líquidos penetrantes.**

O ensaio de LP, realizado após a soldagem, foi bem sucedido e o resultado não detectou alterações de acordo com os padrões de aceitação AWS D1 P.1.

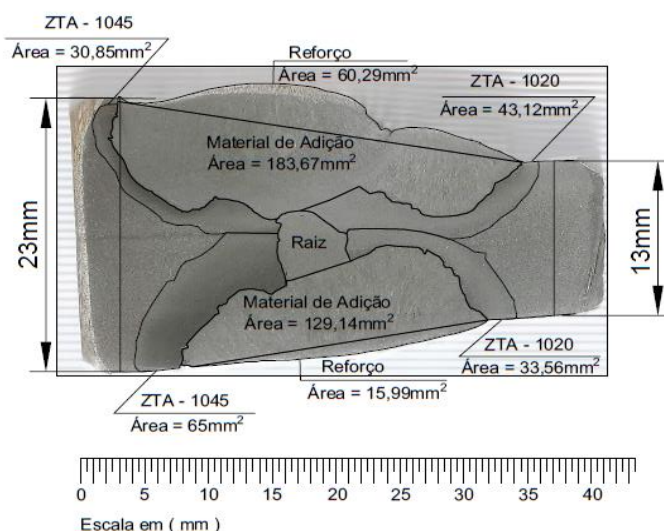
**Figura 9. Macrografia da junta soldada.**

A macrografia mostrada pela fig. 9 não apresenta descontinuidades internas como já comprovado pelo END de ultrassom. A zona termicamente afetada (ZTA) é a parte do metal de base que não funde, mas aquece a temperatura de austenização. Dependendo da severidade do ciclo térmico a ZTA apresentara diferentes características metalúrgicas e propriedades mecânicas (Albuquerque, et al, 2011).

A ZTA apresentou tamanho médio próximo, tanto para o MB SAE 1045 quanto o SAE 1020, com exceção da área de  $65\text{mm}^2$ , a qual representa quase o dobro das médias das outras ZTAs. A alteração pode ter relação com alguma variação de parâmetros do procedimento de soldagem. Essa alteração na ZTA deverá ser mais bem discutida avaliando-se essa região por microscopia ótica e se houver alteração microestrutural nesta região deverá ser investigado o procedimento de soldagem.
