**CONEM 2016**  
CONGRESSO NACIONAL DE  
ENGENHARIA MECÂNICA

## **ANÁLISE DE CORROSÃO NA TUBULAÇÃO DE UMA SONDA DE PERFURAÇÃO DE POÇOS DE PETRÓLEO: CAUSA E SOLUÇÃO**

CON-2016-0981

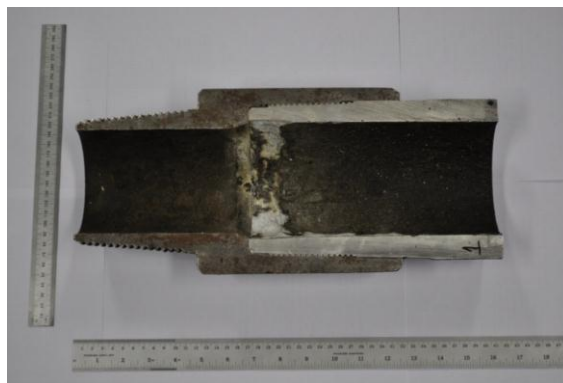
A tubulação composta por aço e alumínio foi entregue à universidade já cortada em duas partes e apresentava um grau de corrosão elevado, como mostrado na Fig. 1.

**Figura 1. Fotografia da tubulação no primeiro estágio.**

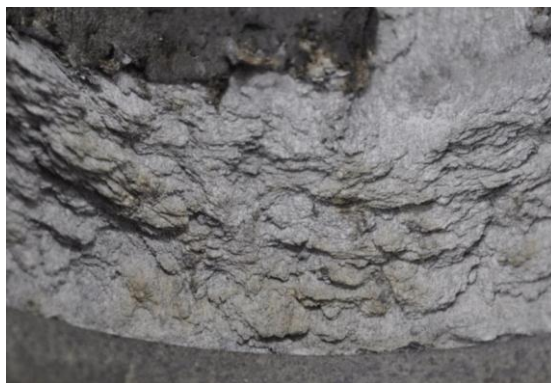
Na interface, onde temos o contato direto entre os metais, aço e alumínio, e tendo sido imersos em um meio eletrolítico, podemos atestar a corrosão e através das fotografias, percebemos que o tipo corrosivo é característico da esfoliação, pois observamos pequenas camadas paralelas à superfície e se desprendendo da mesma como mostrado na Fig. 2.

**Figura 2.2 Fotografia do tipo de esfoliação presente na tubulação no primeiro estágio.**

Decorrente da limpeza parcial é possível compreender com maior clareza a intensidade da corrosão na tubulação, observando com maiores detalhes as características do tipo de corrosão por esfoliação mostrada na Fig. 2.

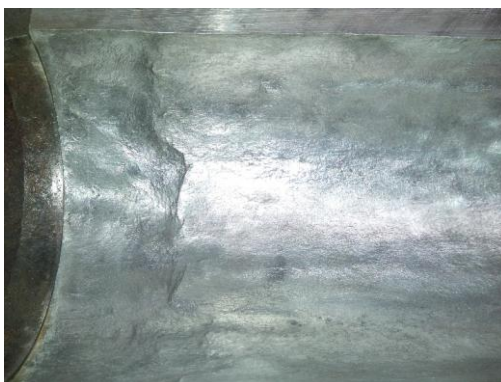
Finalizado o primeiro estágio de limpeza, entramos no segundo estágio com o intuito de remover todo e qualquer resquício de material, seja produto da corrosão ou o óleo presente, da estrutura estudada preparando-a para os testes de corrosão posteriores. Utilizando uma escova de aço, podemos limpar com uma maior eficácia, como mostrado na Fig. 3.

**Figura 3. Fotografia da tubulação após a limpeza com escova de aço.**

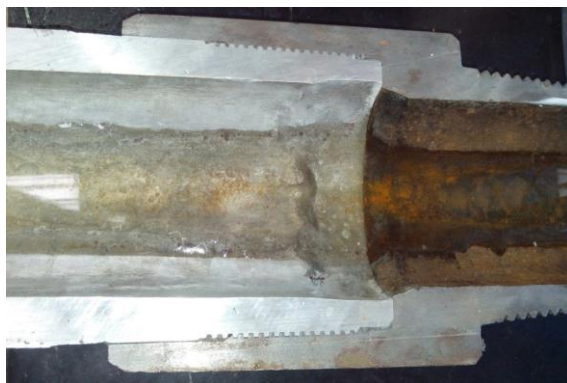
Depois de realizada a limpeza mais profunda, notamos com maior nitidez a diferença no relevo da estrutura, demonstrando o quanto a tubulação perdeu de material, ou seja, o quanto foi corroída. Em seguida, foi depositada nas extremidades uma quantidade de silicone possibilitando o armazenamento de água do poço de petróleo. Na Figura 4, podemos observar a fase inicial da corrosão, após alguns minutos, evidenciado pela presença de pó alaranjado característico do óxido de ferro hidratado (ferrugem).

**Figura 4. Fotografia da tubulação no estágio inicial do teste.**

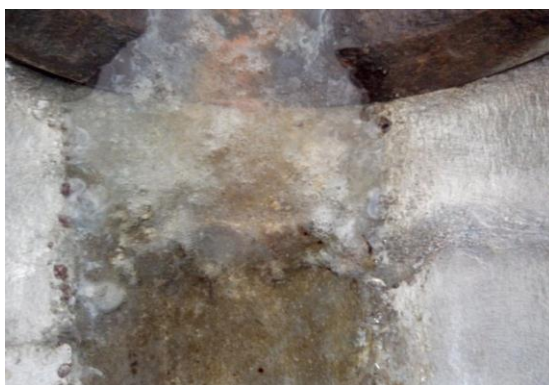
Nota-se que com o decorrer do tempo o processo corrosivo evolui e se mantém contínuo, sendo observado pela liberação de gases, há a presença de bolhas caracterizando o processo de biocorrosão, e alguns pequenos pontos escurecidos caracterizando a corrosão da parte de alumínio. Segundo a literatura, a liberação de gás pode ser proveniente de algumas bactérias, que ao reagirem com o meio produzem hidrogênio e ácidos sulfídricos gasosos. Na Figura 5 a produção dessas bolhas na interface de contato dos dois metais.

**Figura 5. Fotografia da liberação de gases (bolhas).**

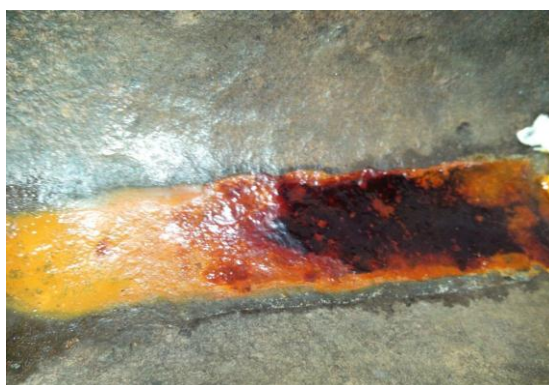
Na imagem temos a presença de maiores porções de bolhas, ou seja, os microrganismos metabolizando e liberando maiores parcelas de gases. Percebemos também, além de um resíduo alaranjado, esse por sua vez é o óxido de ferro, um resíduo preto que pode ser um óxido de ferro mais estável, como mostrado na Fig. 7.

**Figura 7.3 Fotografia do início de corrosão do aço.**

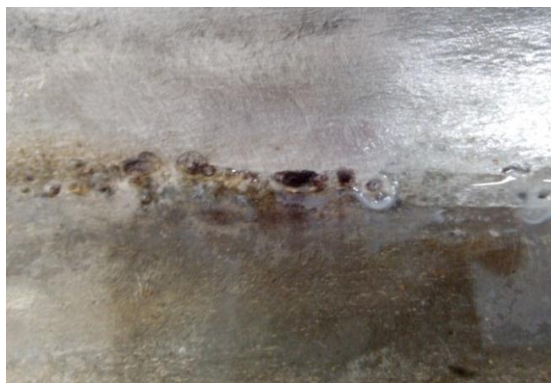
Para o alumínio, o produto de corrosão aparente é o óxido de alumínio de coloração branca, mas na Fig. 8 também observa-se outro produto de corrosão de coloração preta podendo ser um tipo de sulfeto de alumínio.

**Figura 4. Fotografia a corrosão do alumínio**

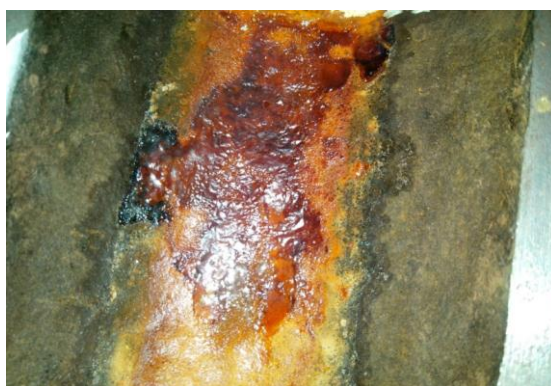
Foi observada na superfície da tubulação uma pequena película refletindo a luz, semelhante a um filme plástico. Esse “plástico” é conhecido como biofilme, um polímero extracelular derivado de uma aglomeração de microrganismos vivos ou mortos e seus resíduos, como mostrado na Fig. 9.

**Figura 9. Fotografia do biofilme.**

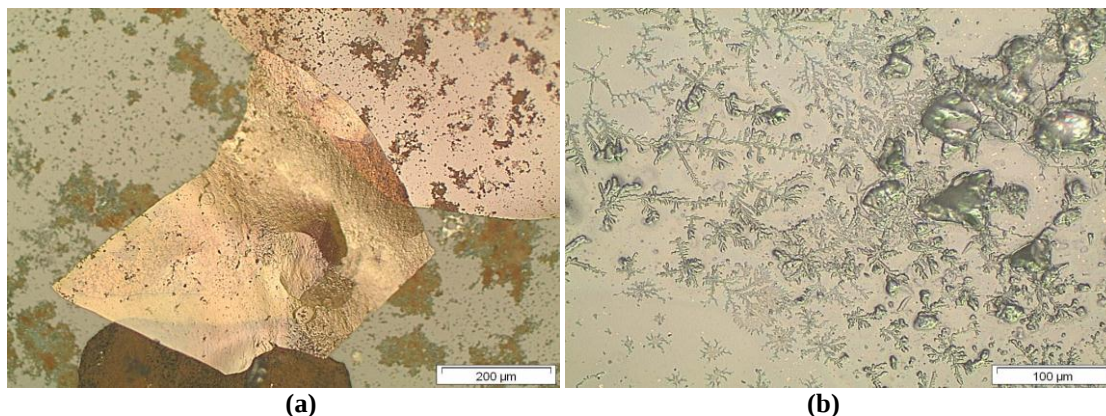
Obtendo pequenas amostras do meio eletrolítico presente na tubulação e através da técnica de microscopia óptica, reconhecemos os biofilmes do aço e do alumínio. O do aço com um formato mais rígido, enquanto que o do alumínio possuía um aspecto gelatinoso, como podem ser vistos nas Fig. 10a e 10b.

**Figura 5. Microscopia óptica do biofilme: (a) do aço e (b) alumínio.**

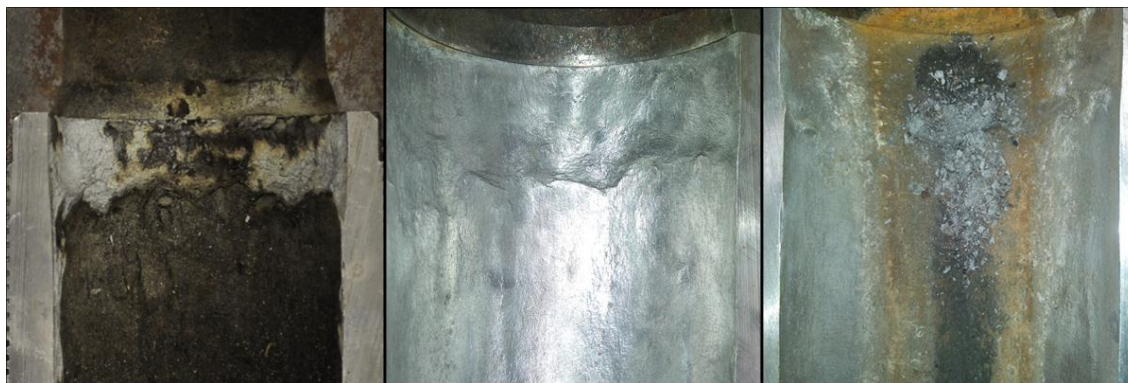
Finalizando o experimento, após todo o eletrólito ter sido evaporado, presenciamos um produto corrosivo similar ao estado inicial da tubulação corroída, do tipo corrosão por esfoliação. Como o tempo de exposição foi de apenas cinco dias, a corrosão não foi tão intensa comparada com o primeiro estágio, como mostrado nas Fig. 12 e Fig. 13, sendo o fator limitante apenas o tempo em que as fases ficaram em contato com o meio eletrolítico.

**Figura 126. Fotografia da tubulação antes do experimento, durante e após o término dos testes.**

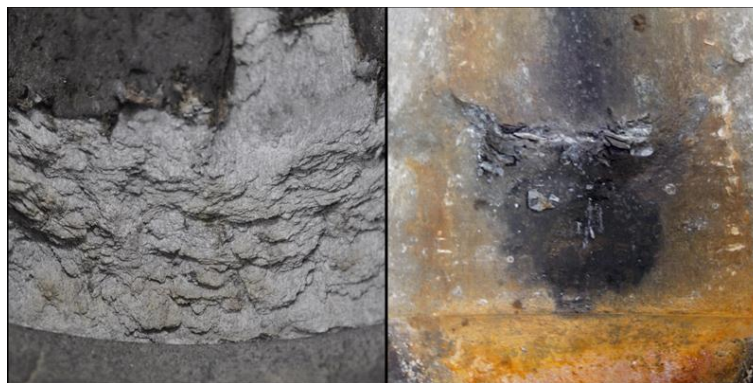
**Figura 13. Fotografia da esfoliação inicial e esfoliação final.**

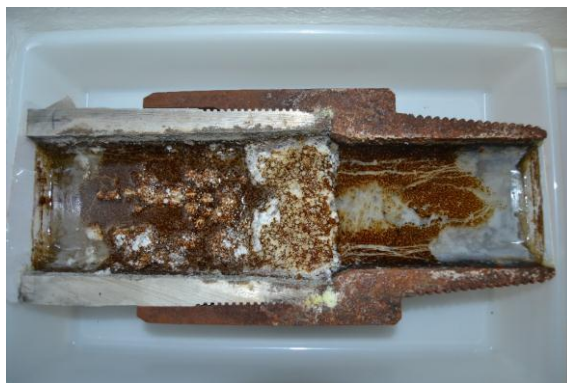
**Figura 14. Fotografia do resultado do experimento com aplicação do cloro.**

Como pode ser observado, a utilização do cloro agravou e acelerou o processo corrosivo, que é percebido pela grande formação do número de bolhas, que pode ser visualizada em maiores detalhes na Fig. 15, em pouco tempo experimental.

O início desse estudo assemelha-se com o anterior, porém o diferencial é o objetivo de cessar a corrosão. Utilizou-se cloro líquido na tentativa de combater os microrganismos causadores da corrosão presentes na solução. Após a aplicação do produto, o experimento ficou em repouso permitindo a atuação do mecanismo de defesa. Depois de alguns dias, o resultado pode ser visualizado na Fig. 14.

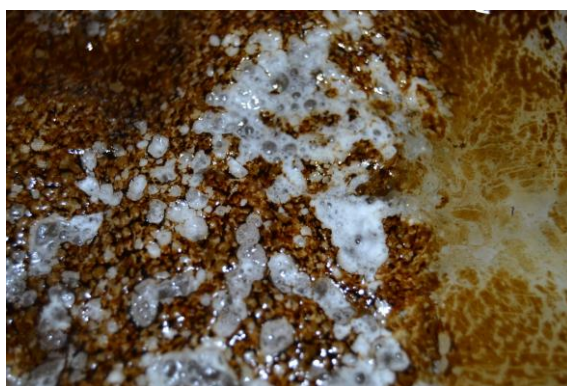
**Figura 15. Fotografia da formação de bolhas (liberação de gases).**

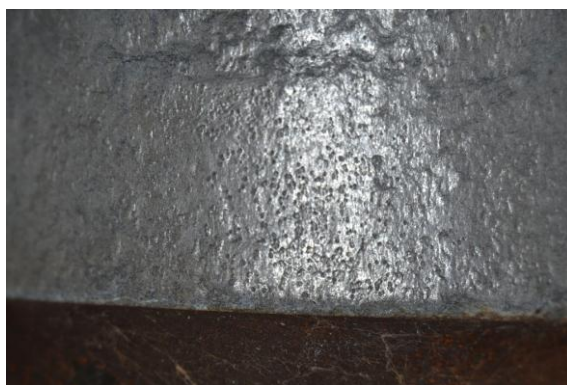
Finalizado o experimento com o cloro, a tubulação, agora completamente limpa, seria preparada para testar outro produto contra a corrosão. No entanto, na Fig. 16, verificou-se um novo tipo de corrosão na estrutura metálica, devido à presença do cloro, a corrosão puntiforme.

**Figura 16. Fotografia da corrosão puntiforme ou por pites, na tubulação.**

Portanto, após essa descoberta, enfatizou-se que o cloro não era o mecanismo de defesa ideal para esse tipo de microrganismo.

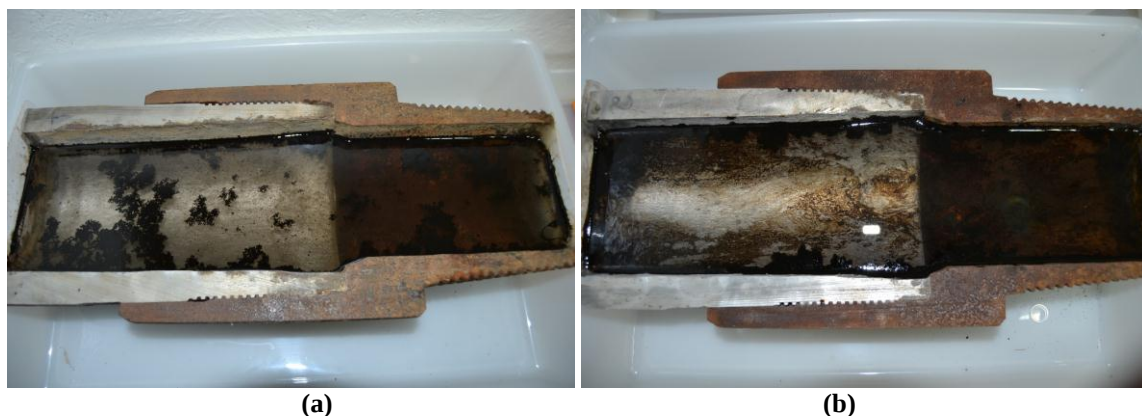
**Figura 17. Fotografia da tubulação com desinfetante hospitalar: (a) pincelado nas paredes da tubulação e (b) depositado na água.**

O desinfetante foi aplicado de duas maneiras: A primeira, com o auxílio de um pincel, o produto foi pincelado na superfície da tubulação, Fig. 17a, cobrindo-a por completo, e deixada em repouso por 10 minutos, como informado no rótulo do produto. A segunda, Fig. 17b, despejou-se 20 mL do produto juntamente com a solução do poço na tubulação, deixando-a em repouso pelos próximos dias. Como pode ser visto, o óleo da solução aderiu à superfície da estrutura, enquanto na Figura 36, que o produto foi pincelado, isso não aconteceu.

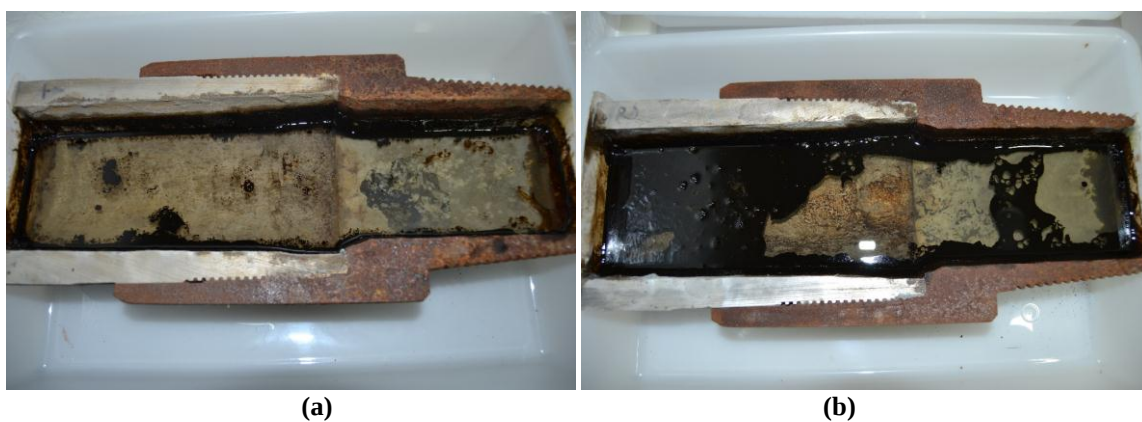
Nos outros experimentos, com aproximadamente uma semana, já era possível observar o produto da corrosão presente na tubulação. Com a utilização do desinfetante hospitalar, passaram-se três semanas e a única modificação foi o surgimento de uma camada esbranquiçada e quebradiça na parte de aço da estrutura, que pode ser visualizada nas Fig. 18a e 18b, que tiveram o desinfetante pincelado e despejado, respectivamente. Por baixo dessa camada, a parte de aço da estrutura não se encontrava corroída e a parte de alumínio também não apresentava nenhum produto de corrosão. Além desses fatos, o óleo da solução não foi “consumido”, uma vez que é rico em nutrientes para os microrganismos se proliferarem.

**Figura 18. Fotografia dos resultados do teste com desinfetante: (a) pincelado e (b) depositado**

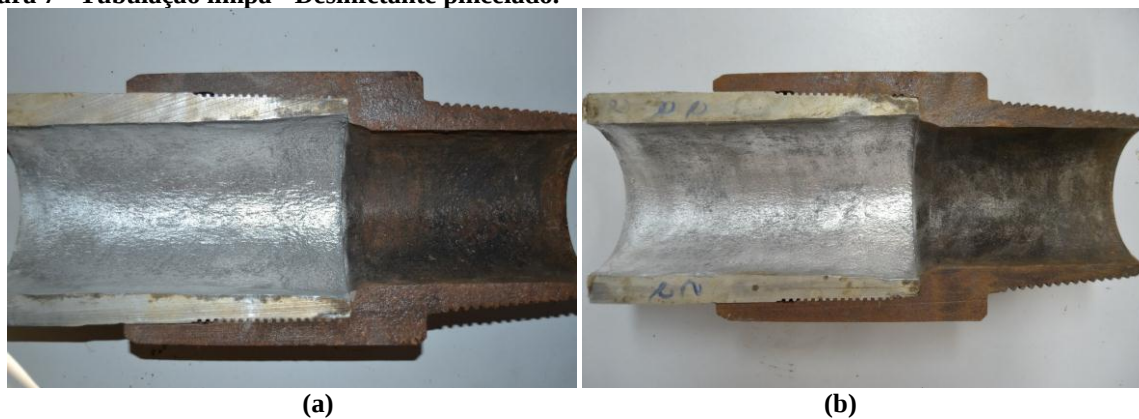
De acordo com as Fig. 19a e 19b, depois de ambos os experimentos secarem definitivamente, é perceptível que não há presença de nenhum tipo de produto oriundo da corrosão. Portanto, o desinfetante hospitalar é um mecanismo de defesa eficaz contra esse tipo de microrganismo.

**Figura 19. Fotografia da tubulação limpa com aplicação do desinfetante: (a) pincelado e (b) depositado.**

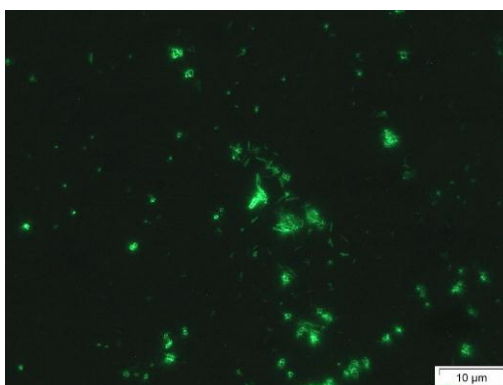
Coletando amostras dos experimentos e observando-as com o auxílio de um microscópio óptico e especialistas na área, podemos observar nas Fig. 20, microrganismos que se assemelham a bactérias redutoras de enxofre, no formato de pequenos bastonetes.

**Figura 20. Microscopia óptica de microrganismos presentes no fluido.**

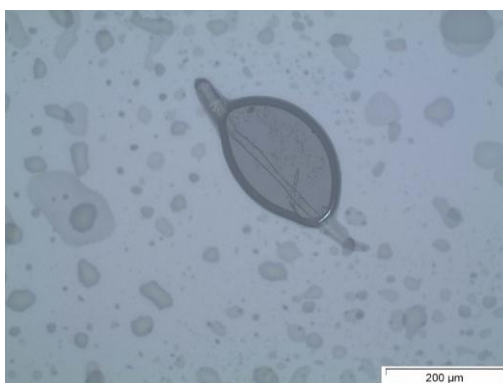
A Figura 21 também mostra outro tipo de microrganismo presente na amostra retirada do fluido, onde é possível visualizar uma cabeça e o corpo. Apesar de esses microrganismos serem bastante parecidos com os abordados nas literaturas, a prova de que estes seres são responsáveis pela biocorrosão na tubulação somente seria comprovada através do cultivo dessa amostra em placas de Petri.

**Figura 22. Microscopia óptica de microrganismo não identificado.**
