# Estudo de Caso Sobre a Erosão da Avenida Elmo Serejo, Taguatinga/Distrito Federal

**RESUMO:** A ocupação do solo sem planejamento adequado dá origem a diversos problemas urbanos. Uma das problemáticas das cidades que se encontram em processo de industrialização, crescimento econômico e demográfico está relacionado ao uso do solo e aos impactos ambientais. A má utilização do solo e o não cumprimento de legislações vigentes ocasionam ao meio ambiente consequências devastadoras, uma vez que impactos ambientais adversos muitas vezes são irreversíveis, restando a alternativa de mitigá-los. Toma-se como exemplo o Distrito Federal que teve um crescente aumento da população que não conseguiu acompanhar de forma satisfatória o processo migratório, gerando vários problemas para a região, tanto pelo fato da ocupação quanto pela capacidade de bens como energia, rede de água, esgoto, saúde pública e educação com impactos ao meio ambiente e qualidade de vida da população. Outro efeito da urbanização com diversos problemas é o aumento da produção de resíduos sólidos que são despejados de forma inadequada na superfície atingindo as redes de drenagem urbana, questões essas relacionadas a deficiê

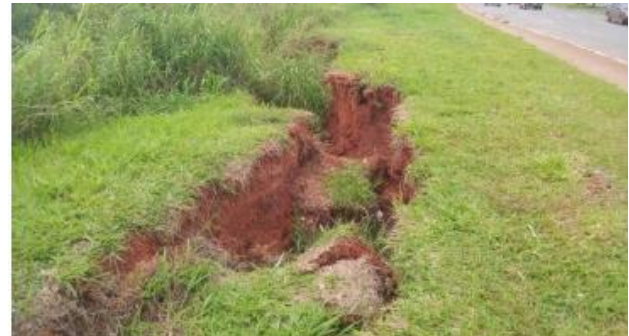
A área em estudo localiza-se na Avenida Elmo Serejo, às proximidades da Avenida Samdu, entre as cidades satélites de Ceilândia e Taguatinga (Região Administrativa III), na passagem do córrego Cortado. As Figuras 1 a 3 mostram vistas aéreas, macro e micro, da área citada, e nas Figuras 4 a 6 mostram-se vistas com o indicativo do processo de ruptura dos taludes.

Figura 4. Talude em processo de ruptura.

f) Em termos de estabilidade verifica-se que a situação em questão estava na iminência de ruptura com fator de segurança próximo a 1,0. Em seguida com a saturação parcial da massa de solo vindo a provocar o decréscimo do fator de segurança e a consequente ruptura do sistema;

g) As fissuras no solo geradas pelo avanço das rupturas influenciaram diretamente na evolução dos processos erosivos. Isso foi observado principalmente antes do desencadeamento da ruptura total. Esse fato indicava para as devidas providências que deveriam ser tomadas com vistas a se evitar as proporções que o processo tomou;

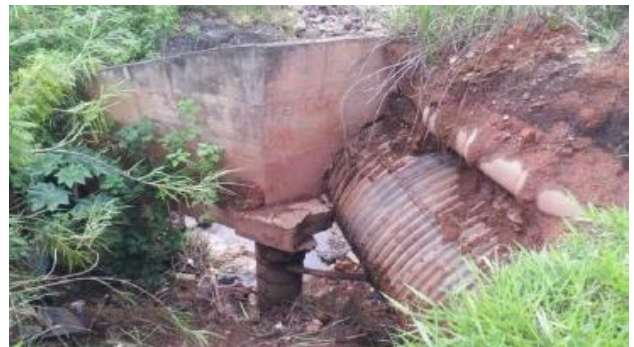
Figura 5. Área em processo de ruptura.

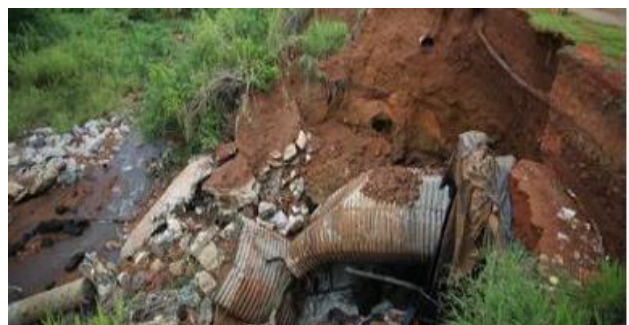
Figura 6. Área após processo de ruptura.

a) A Principal causa do incidente está relacionada à ocorrência da infiltração das águas oriundas de uma tubulação da Companhia de Saneamento Ambiental do Distrito

Federal(CAESB) que já apresentava certo grau de comprometimento na integridade, conforme observado em uma das visitas ao local. Esse fato foi potencializado com a incidência do período chuvoso;

c) Foi possível constatar a ocorrência também de processo erosivo tipo "piping" em que tal fenômeno começa pela percolação da água através dos poros do solo. Quando essa percolação consegue um caminho preferencial, a velocidade do fluxo aumenta, vindo a erodir esse caminho preferencial, formando um "tubo" na massa do solo;

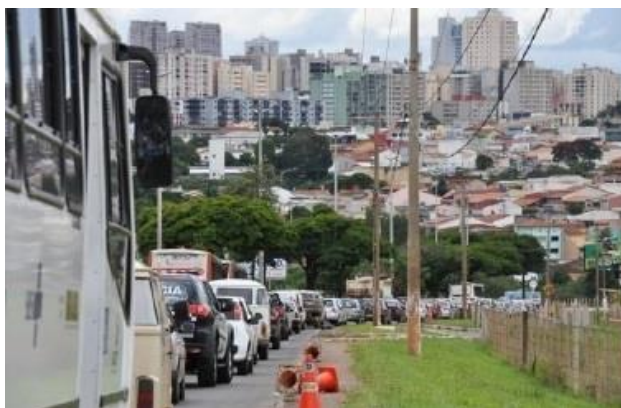
A estimativa de fluxo na avenida é próximo de 50 mil veículos/dia em cada sentido. A Figura 7 mostra o constante congestionamento em função do processo erosivo que se formou. Em um determinado período de execução das obras de recuperação foi necessário que se interrompesse completamente a via em um dos sentidos.

Figura 7. Congestionamento na via Elmo Serejo Taguatinga.

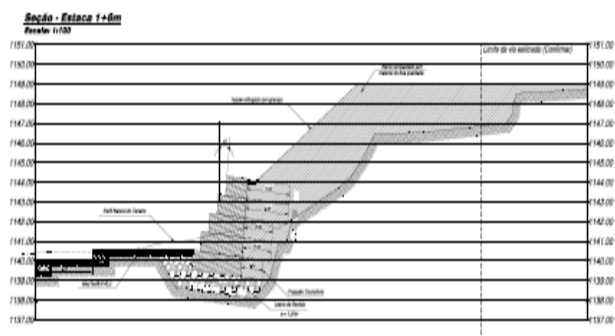
Figura 9. Projeto de recuperação do talude, em gabião, solo grampeado e concreto projetado - Vista em corte. (Fonte: Arp Engenharia).

A solução para recuperação do processo erosivo considerou a cravação de perfis metálicos ao longo da lateral da via na região do processo erosivo a fim de possibilitar o confinamento lateral da pista, proteção e estabilização dos taludes com adoção da técnica em solo grampeado, concreto projetado e em complementação, a inserção de gabião (Figuras 9 e 10).

Além de todos esses aspectos, procedeu-se à implantação de um sistema de obras drenagem com as devidas restituições do escoamento, canalizações e dispositivo para quebra da energia do fluxo d'água (Figuras 9 a 16).

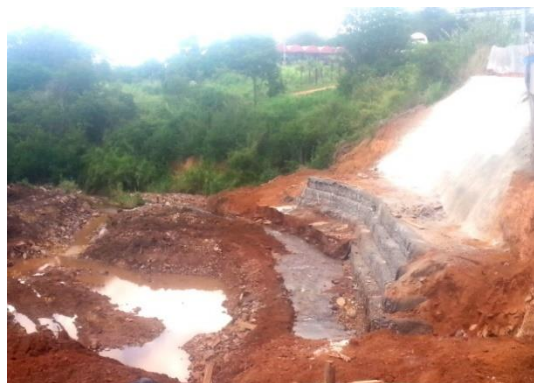
Figura 11. Obra de recuperação do talude, em gabião, solo grampeado e concreto projetado.

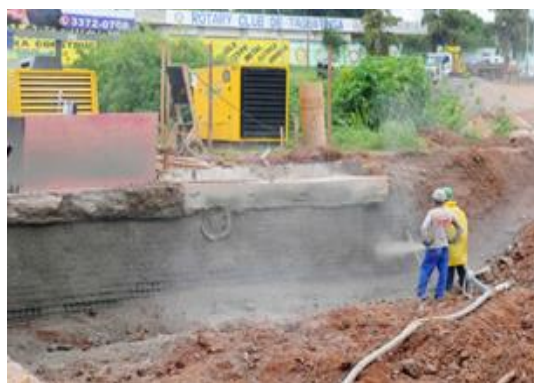
Figura 12. Obra de recuperação do talude. Aplicação de concreto projetado.

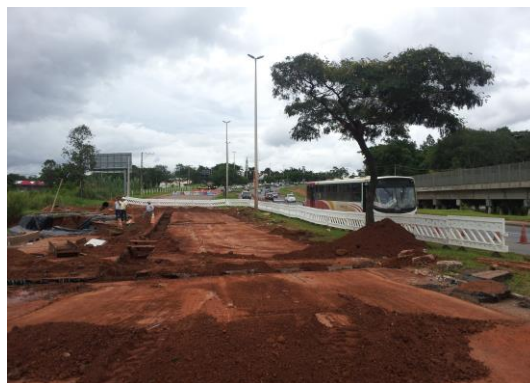
Figura 13. Vista da obra para recuperação do trecho erodido.

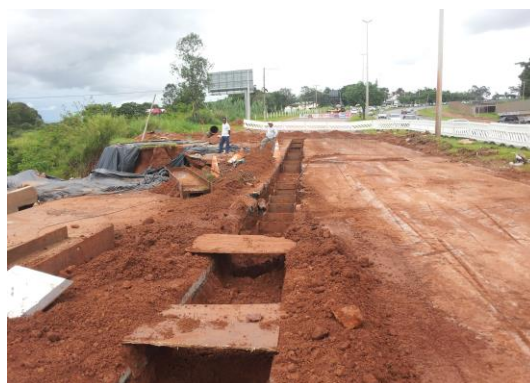
Figura 14. Vista da obra. Observar a linha de perfil metálico executada.

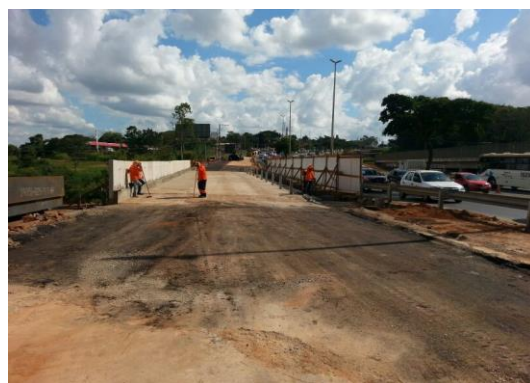
Figura 15. Pista lateral executada após cravação da linha de perfis metálicos.

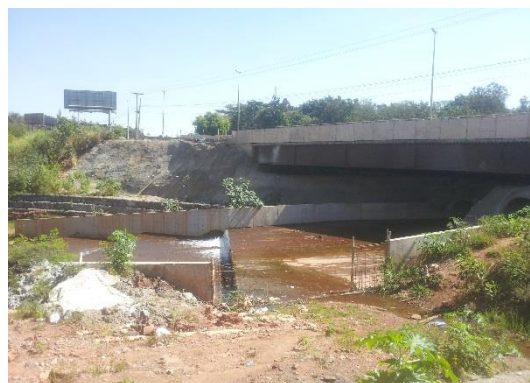
Figura 16. Vista da obra finalizada.

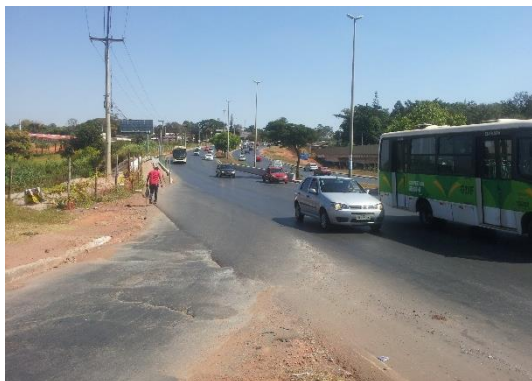
Figura 17. Pista com a obra finalizada.

Em conformidade com as obras citadas partiu-se para a recomposição do sistema viário e a consequente normalização do trânsito na região (Figura 17).
