# Avaliação das Condições de Segurança de Barragens da Região do Seridó do Estado do Rio Grande do Norte

**RESUMO:** Tendo em vista a importância das barragens e a necessidade de se manter inspeções periódicas nessas estruturas, o presente trabalho objetivou a realização de avaliações das condições de segurança de algumas barragens da região do Seridó, no interior do estado do Rio Grande do Norte. Foram priorizadas as de maior porte, que servem para o abastecimento das cidades: o Itans, em Caicó; a Barragem de Cruzeta, em Cruzeta; o Boqueirão de Parelhas, em Parelhas e Dourado, em Currais Novos. Para isso foram aplicadas as recomendações do Manual de Segurança e Inspeção de Barragens, do Ministério da Integração Nacional, com o preenchimento de fichas de inspeção durante visitas às barragens. O estudo evidenciou alguns problemas nas barragens estudadas, a grande maioria proveniente do processo de degradação natural associado à falta de manutenção das estruturas, e que podem vir a comprometer sua estabilidade.

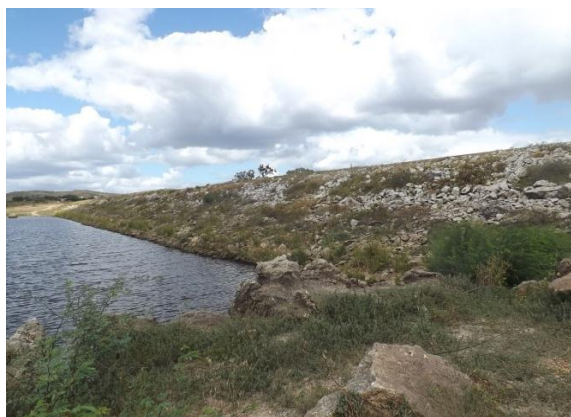
Verificaram-se deslocamentos no rip-rap e presença de vegetação no talude de montante e de jusante em todas as barragens inspecionadas. Esses aspectos, retratados nas Figuras 1, 2, 3 e 4 indicam a falta de manutenção dessas estruturas.

Figura 1. Talude de montante da barragem de Dourado

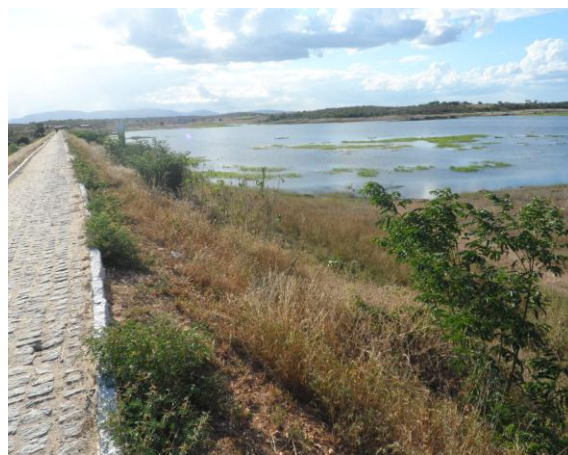
Figura 2. Vegetação no talude de montante da barragem de Cruzeta

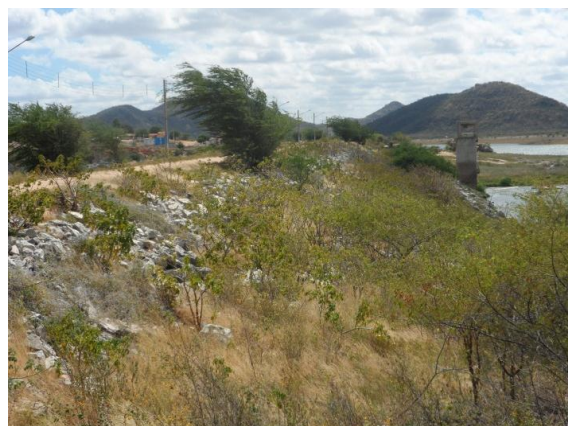
Figura 3. Talude de montante da barragem do Boqueirão de Parelhas

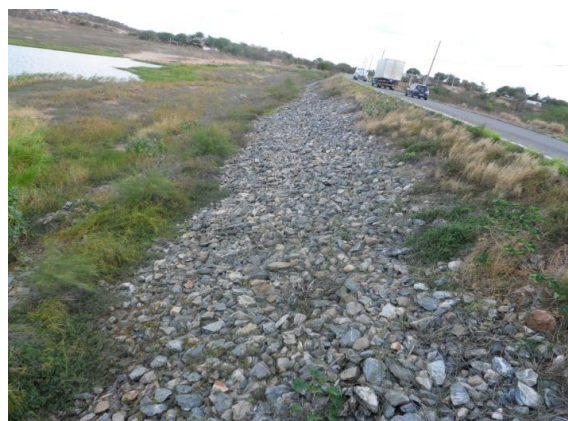
Figura 4. Talude de montante da barragem do Açude Itans

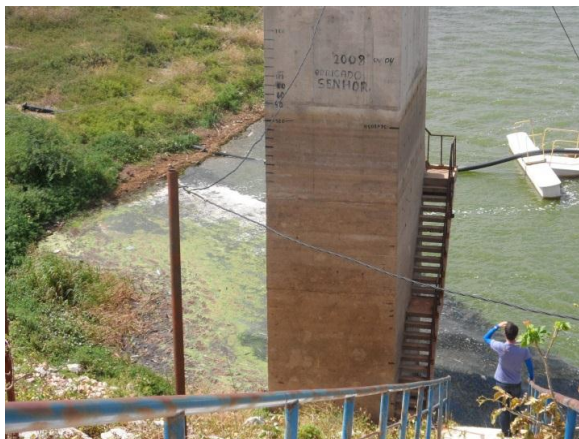
sempre de forma nítida, na parede da torre de tomada d'água. Como é o caso, na Figura 5, da marcação do nível d'água do reservatório do açude do Boqueirão de Parelhas. Em outros casos se encontra muito danificado, como na Figura 6, podemos ver a régua de medição da vazão da barragem de Cruzeta cuja leitura encontra-se comprometida. Tais anomalias prejudicam a precisão da leitura, e consequentemente o monitoramento da variação de volume armazenado, evidenciando a carência de manutenção.

Figura 5. Marcação do nível d'água do reservatório do açude do Boqueirão de Parelhas

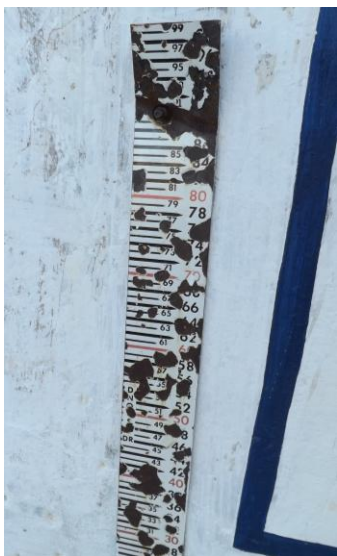
Figura 6. Marcação de vazão da barragem de Cruzeta

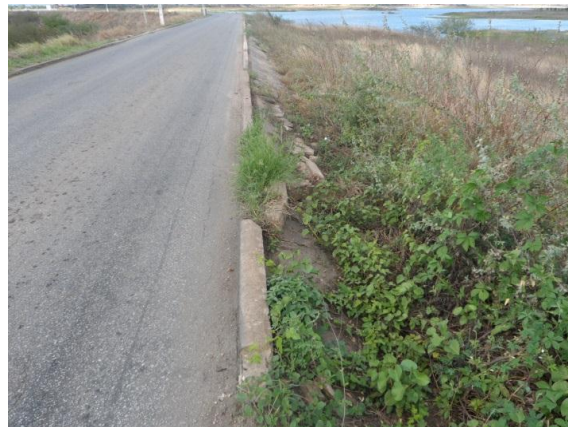
No coroamento, em todas as barragens visitadas, observou-se a presença de vegetação rasteira nas proximidades do meio-fio. Na maioria delas, esta estrutura encontra-se desalinhada e ausente em alguns trechos. Além

Figura 7. Meio-fio da barragem do Açude Itans

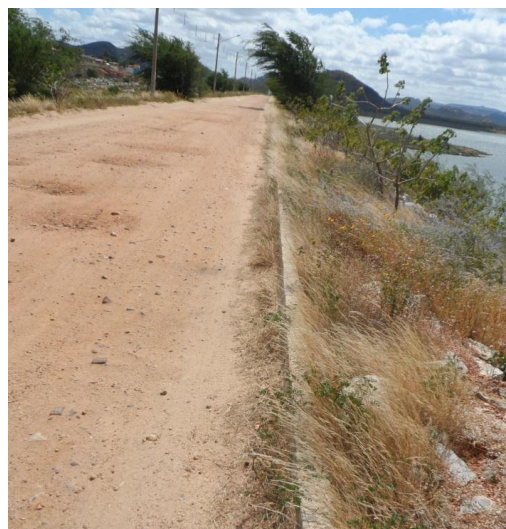
disso, nas barragens de Dourado e do Boqueirão de Parelhas não há revestimento do coroamento, tendo sido constatadas erosões, afundamentos e fissuras, como apresentado nas Figuras 7, 8 e 9.

Figura 8. Meio-fio e afundamentos identificados no coroamento da barragem do Boqueirão de Parelhas

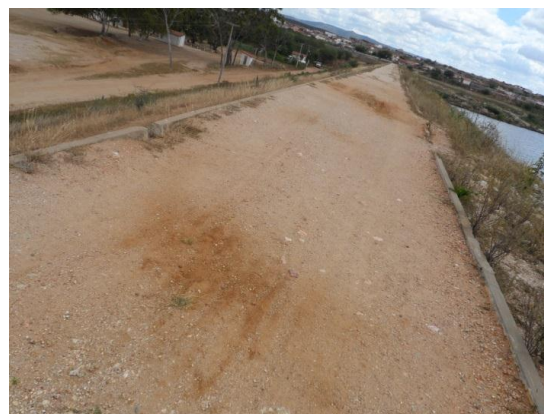
Figura 9. Meio-fio e afundamentos na barragem do Açude Dourado

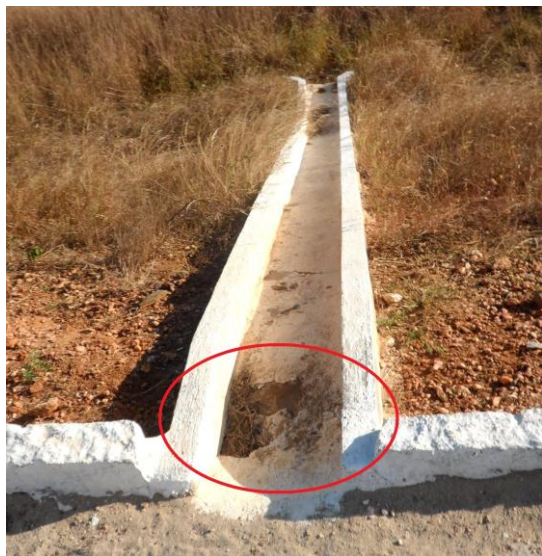
Além disso, foram identificadas canaletas danificadas e obstruídas por vegetação, como na Figura 10. Essa anomalia compromete a eficiência da drenagem da água superficial, que passa a escoar de forma não controlada, ocasionando erosões nos taludes.

Figura 10. Canaleta danificada na barragem de Cruzeta

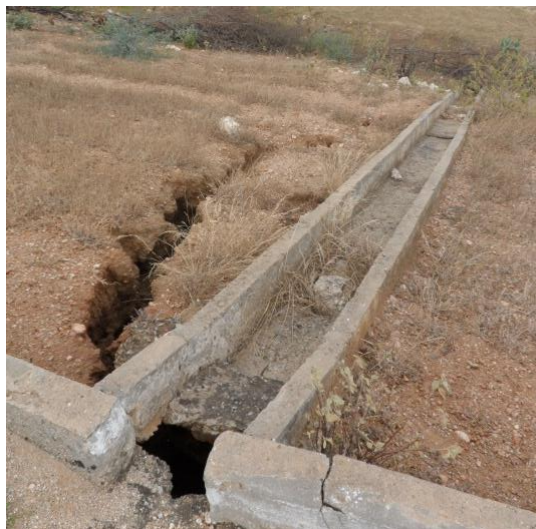
As trincas, observadas na maioria das barragens, não apresentam nenhuma espécie de paralelismo e possuem dimensões e profundidades muito variáveis. Constatou-se que a maioria delas é resultante da erosão provocada pelo escoamento superficial de água, que não é drenada de forma eficiente pelas canaletas. Vê-se, na Figura 11, uma trinca que intercepta o meio-fio, danifica a canaleta e segue até a base do talude de jusante. Essa anomalia requer uma análise mais minuciosa, pois pode indicar recalques diferenciais consideráveis, o que pode comprometer a estabilidade da barragem.

Figura 11. Trinca identificada no talude de jusante da barragem do açude Dourado
