## **Investigações Geotécnicas e Proposta para Estabilização e Recuperação de Taludes na Rodovia BR-010 no Trecho Aparecida do Rio Negro a Goiatins, Estado do Tocantins**

**RESUMO:** Este Artigo objetiva apresentar os resultados dos estudos geotécnicos e proposta para estabilização dos taludes referentes aos cortes 16, 23, 25, 30 e 31 da Rodovia BR-010 referente ao trecho Aparecida do Rio Negro a Goiatins, Estado do Tocantins. Os estudos consistiram na execução de um programa de incursões a campo para verificação das condições geotécnicas ao longo do trecho indicado, execução de ensaios em laboratório, e análises de estabilidades dos taludes com vistas a indicar soluções aos cortes realizados necessários à conclusão da Rodovia. Em termos de caracterização do problema, apresenta-se parte do levantamento fotográfico realizado em novembro de 2007 com as condições dos taludes mais críticos. Verifica-se nas fotos que os taludes laterais à Rodovia se encontravam em processo de degradação e (ou) instabilização progressiva que requeriam intervenções urgentes com vistas à mitigação dos problemas em curso. Em termos de geometria, os taludes apresentavam alturas até aproximadamente 35 metros

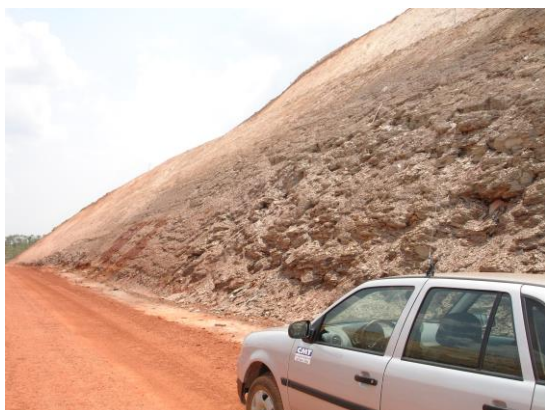
Figura 6. Talude do Corte 25 com início de processo de degradação do talude.

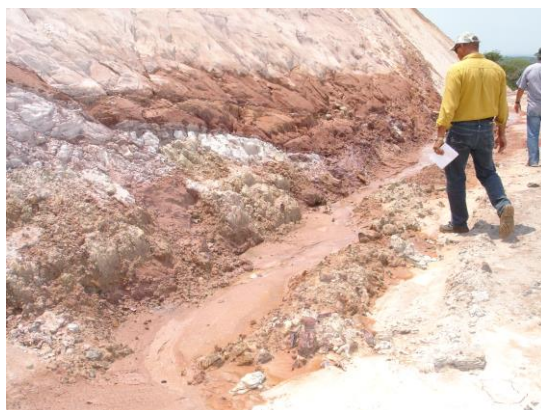
Figura 10. Saturação a partir da base do talude no Corte 25.

Outra recomendação feita, foi a execução de colchão drenante na rodovia ao longo dos cortes executados com vistas a impedir a possível surgência de água que pudessem comprometer as camadas superficiais da rodovia, como a sub-base, base e revestimento, isso pela constatação de saturação das bases dos taludes nos cortes executados.

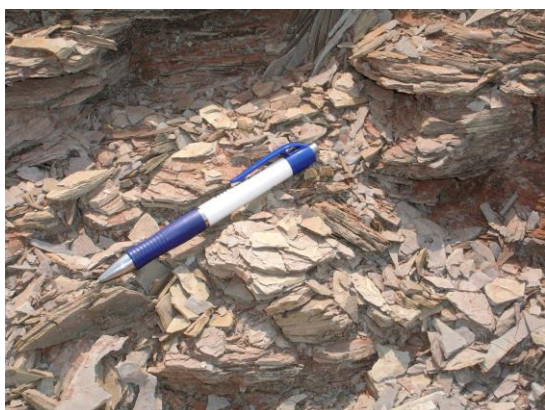
Figura 7. Material do horizonte inferior do Corte 25.

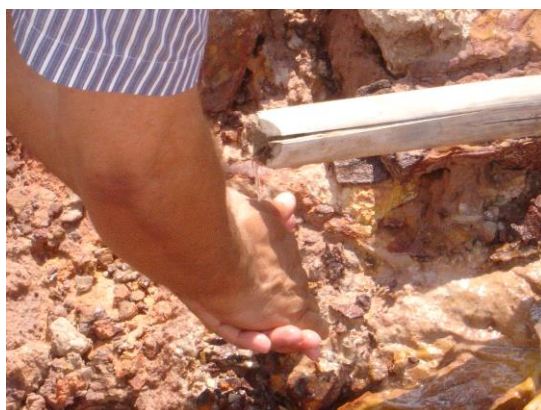
Figura 11. Mina d'água no talude do Corte 25.

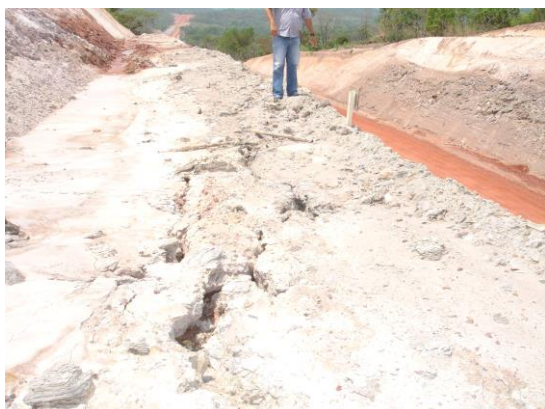
Figura 8. Trincas de tração em berma do Corte 25.

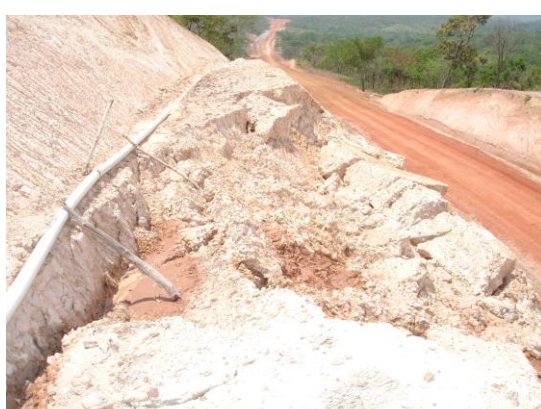
Figura 12. Trecho de ruptura no talude do Corte 25.

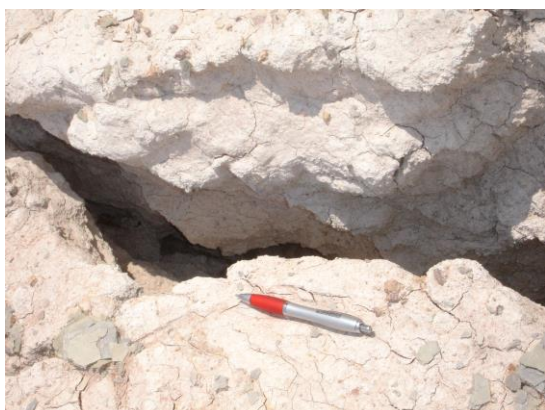
Figura 9. Trincas de tração em berma do Corte 25.

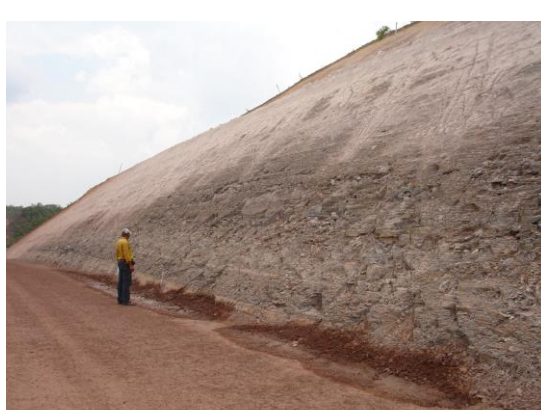
Figura 13. Corte 31 (saturação da base do talude).

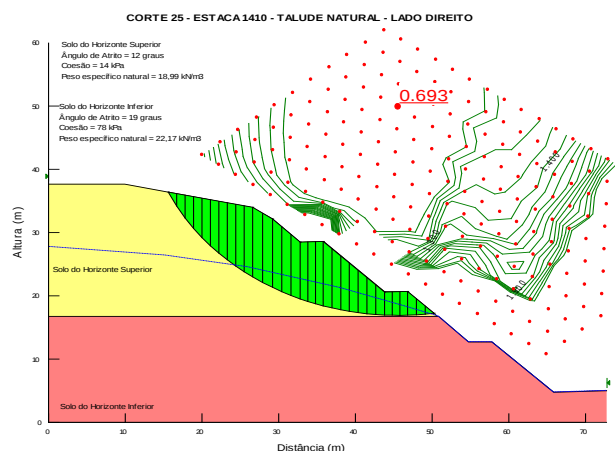
### 5.1.1 Estabilidade do Corte 25 – Estaca 1410 – Parâmetros de Laboratório (Figura 14)

Figura 14. Estabilidade do Corte 25 com parâmetros obtidos em laboratório (FS = 0,693) – Estaca 1410 (Talude natural – Lado direito).

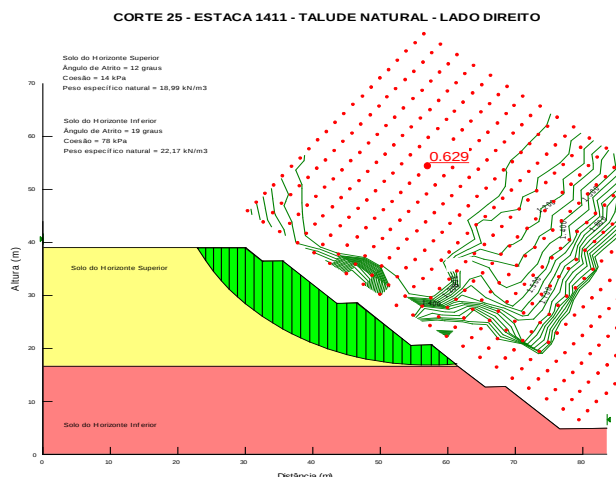
### 5.1.1 Estabilidade do Corte 25 – Estaca 1411 – Parâmetros de Laboratório (Figura 15)

Figura 15. Estabilidade do Corte 25 com parâmetros obtidos em laboratório (FS = 629) – Estaca 1411 (Talude natural – Lado direito).

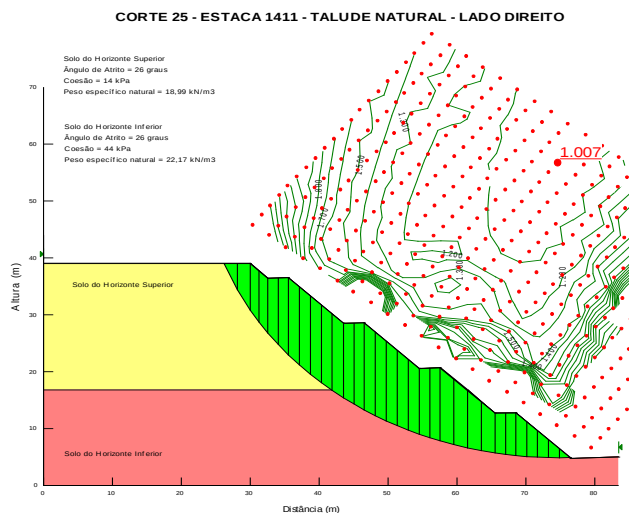
Para o corte 25, partiu-se do talude natural, Fator de Segurança igual a 1,007 (Figura 16), com a execução do retaludamento e introdução de drenos subhorizontais profundos para rebaixamento no N. A. dentro do maciço.

Figura 16. Estabilidade do Corte 25 com Parâmetros Corrigidos – Estaca 1411 (Talude Natural – Lado Direito).

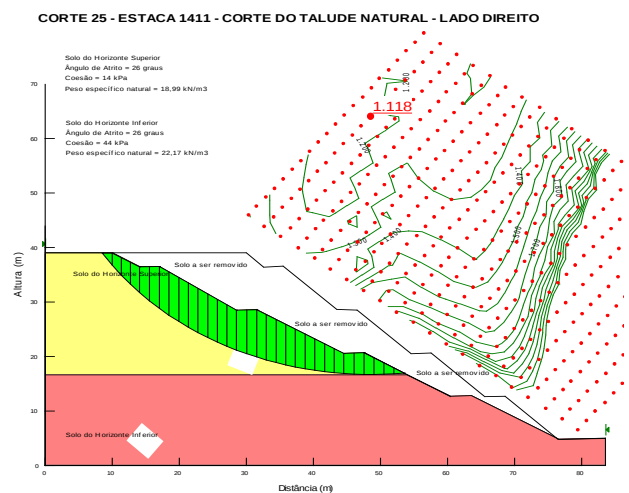
Figura 17. Estabilidade do Corte 25 com a remoção de solo proposta – Estaca 1411 (Talude Natural – Lado Direito).

Inicialmente, simulou-se uma área de corte transversal aproximada de 358 m<sup>2</sup> na Estaca 1411. Nessa situação, havia a necessidade de se deslocar lateralmente da situação existente para fora da rodovia - contando de baixo para cima - a primeira berma em 5 metros, a segunda em 10 metros, a terceira em 15 metros, a quarta em 18,5 metros e a quinta em 20 metros. A Figura 17 apresenta tal situação em que se obteve o Fator de Segurança de 1,118 que representa um valor baixo para a estabilidade do talude em questão.

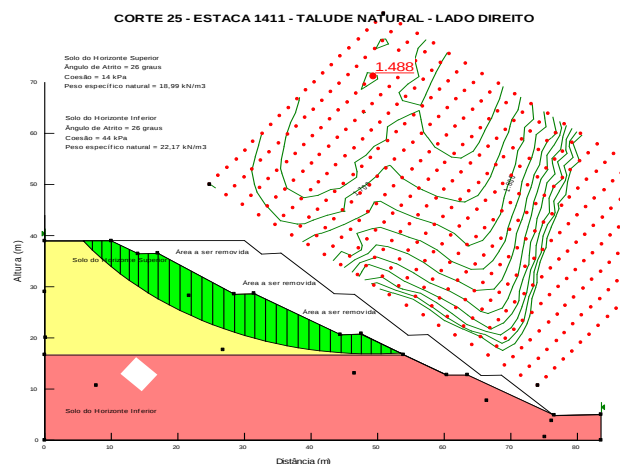
Figura 18. Estabilidade do Corte 25 – Estaca 1411 (Talude Natural – Lado Direito) – NA Baixo (Introdução de drenos subhorizontais profundos).

Adicionalmente ao retaludamento, simulou-se o rebaixamento do N. A. no interior do talude o que representa a introdução dos drenos subhorizontais para a retirada da água em excesso. Nessa situação obteve-se o Fator de Segurança de 1,488, considerado satisfatório para o tipo de obra em questão. A Figura 18 representa a situação analisada.
