# Análise do Uso da Vegetação na Proteção de Taludes: Estudo de Caso nas Obras de Duplicação da BR-101/NE

**RESUMO:** Este trabalho analisa o emprego da vegetação na estabilização de taludes rodoviários. Aqui será exposta a análise da utilização da cobertura vegetal em taludes rodoviários e jazidas envolvidos na obra da duplicação da BR-101/NE. Os casos analisados estão localizados no Rio Grande do Norte, mais especificamente no trecho entre Natal e São José do Mipibu. Inicialmente foi realizada uma análise visual dos taludes estudados, considerando as condições da cobertura vegetal dos taludes assim como as condições sob as quais os taludes se apresentavam. Posteriormente foi realizada a análise da estabilidade desses taludes, de forma a determinar o fator de segurança, desconsiderando a presença da vegetação, por meio do programa Geo5 – Slope Stability. Com base nos resultados encontrados, considerando as condições das superfícies críticas de ruptura encontradas, bem como as características do solo e das espécies vegetais presentes no local, uma das conclusões obtidas foi que, a vegetação utilizada nos taludes estudados, composta por espécies de gramíneas e leguminosas, atua pri

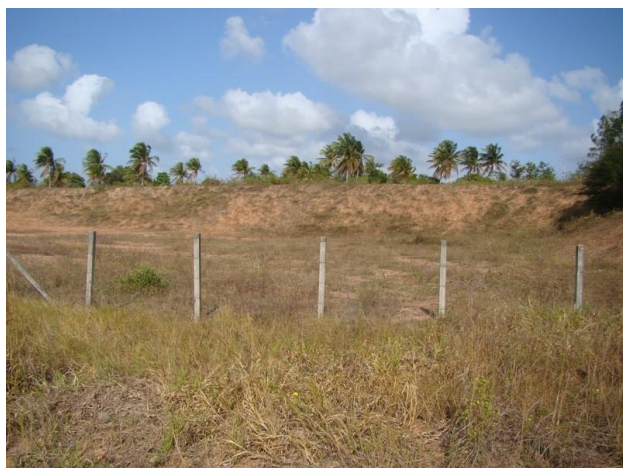
Figura 2. Vista frontal da Jazida 01.

Na Jazida 01 foi possível observar que a implantação da vegetação não atingiu a eficiência desejada, uma vez que a cobertura do solo não chega nem a 50% de um cobrimento efetivo.

Já para a Jazida 01, a cobertura vegetal presente não é tão densa, e não foi capaz de abranger a área do talude de forma suficiente, para que a vegetação pudesse ser considerada como fator limitante dos processos erosivos. Porém, mesmo sem a cobertura vegetal eficiente, não foi observada a ocorrência de processos erosivos relevantes nesta jazida, isto porque o solo aparentava possuir cimentação, além de ser um solo com boa resistência ao destorroamento.

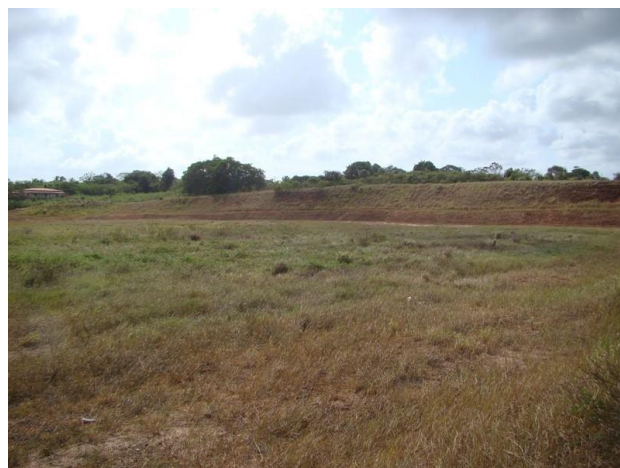
Figura 3. Vista frontal da Jazida 02.

Já na Jazida 02 o cobrimento foi bem mais significativo, de modo que observou-se que a vegetação foi capaz de cobrir o talude quase que na sua totalidade, sendo assim a implantação da vegetação nessa jazida mais eficiente do que a implantação na Jazida 01, apesar de as duas estarem submetidas a condições semelhantes de declividade, clima e da implantação da cobertura vegetal.

A Jazida 02 e o Talude do km 125, apresentam cobertura vegetal extremamente densa, que atua praticamente na totalidade da área desses taludes e, devido a este fato, foi observado que não existe a ocorrência de nenhum processo erosivo significativo nestas áreas.

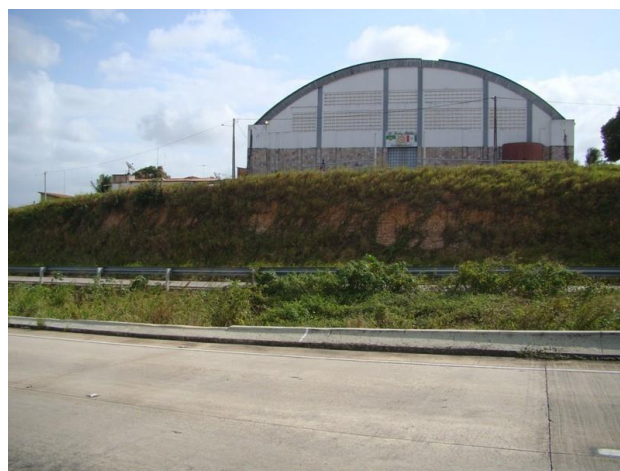
Figura 4. Vista frontal do Talude.

Para o Talude no km 125 da rodovia, percebe-se, que ocorreu um bom desenvolvimento da vegetação, no entanto com algumas falhas na região central e mais íngreme do talude, o que pode ter ocorrido devido a um escorrimento das sementes logo após a execução da hidrossemeadura, ocasionado pela alta declividade associada à erosão hídrica.

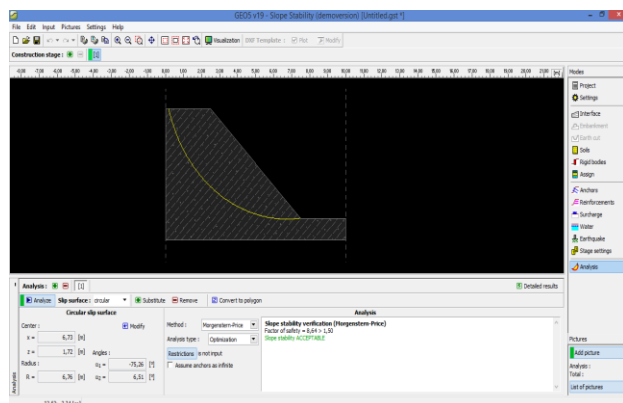
Figura 5. Análise da estabilidade para Jazida 02.

A Figura 5 apresenta o resultado obtido para a situação da Jazida 02, com as propriedades do

O primeiro fato que comprova tal afirmação é que, como se pode perceber nas Figuras 5 e 6, as superfícies críticas de ruptura destes taludes são relativamente profundas, enquanto que as raízes das espécies utilizadas na cobertura vegetal não são tão profundas, apesar de serem

densas na superfície. Sendo assim, essas raízes irão reforçar o solo em profundidades menores. Portanto, como as raízes, em sua maioria, não ultrapassam a superfície de ruptura, não ocorrerá um incremento da resistência deste talude ao cisalhamento pelo efeito de ancoragem.

Ao ser desconsiderada a presença da vegetação, condição em que foram feitas as análises de estabilidade, os taludes apresentaram fatores de segurança, maiores que 1,5, que garantem que estes taludes estão estáveis mesmo sem influência da cobertura vegetal.

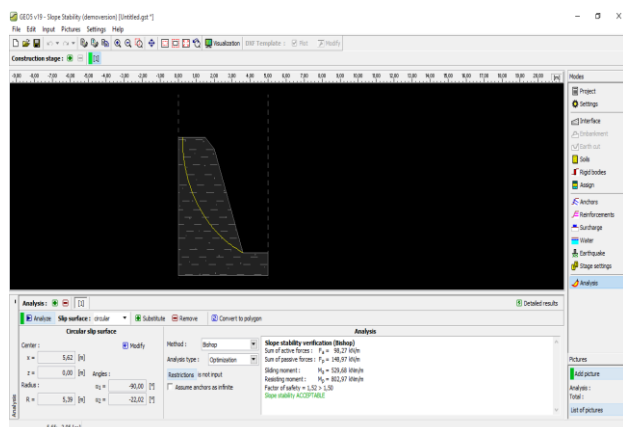
Figura 6. Análise da estabilidade para talude do km 125.

solo referentes ao ensaio inundado da amostra BR-101 – km 131, utilizando o método de Morgenstern-Price. Já a Figura 6 apresenta o resultado obtido para a situação do Talude do km 125, com as propriedades do solo referentes aos ensaios para a amostra Topo – Falésia Baía Formosa, apresentados na Tabela 2, utilizando o método de Bishop.
