# Estabilização da Escarpa das Fontainhas, entre as Pontes Luiz I e Maria Pia, no Porto

**RESUMO:** A presente comunicação refere-se à estabilização de um trecho de uma escarpa rochosa, com cerca de 920 m de extensão, localizada na margem direita do Rio Douro, na cidade do Porto, entre as Pontes Luiz I e Maria Pia. Nesta escarpa foram registadas, ao longo dos anos, várias ocorrências de queda de material que provocaram danos, por vezes significativos, nas infraestruturas existentes na sua base. Descrevem-se as soluções previstas e o acompanhamento técnico efetuado à obra, que permitiu a otimização e a adaptação do previsto às condições encontradas. Por fim, apresentam-se algumas conclusões, destacando-se as limitações e as vantagens encontradas no desenvolvimento do projeto e no acompanhamento da obra.

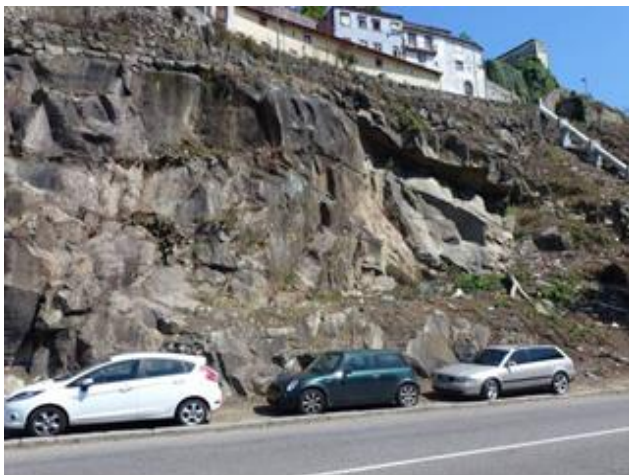
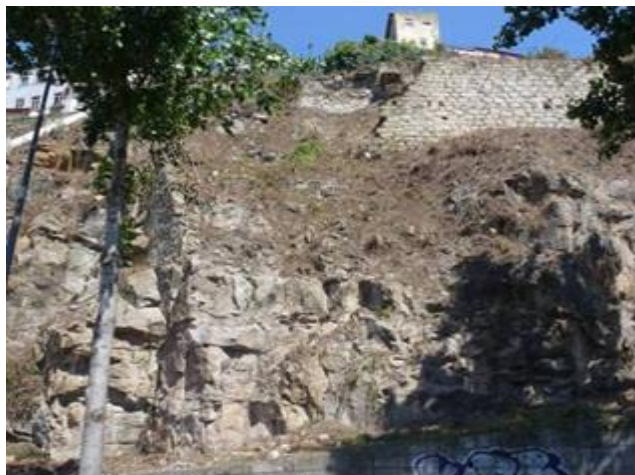
No Setor 3 os principais problemas que afetavam esta zona prendiam-se com a existência de diversos blocos em risco de queda, devido à intensa fraturação que afeta o maciço rochoso. Foram ainda identificadas algumas consolas com mais de 2 m, que aparentavam encontrar-se muito próximas do equilíbrio limite, podendo colapsar parcialmente e levar à instabilização dos terrenos a elas sobrejacentes. Embora não muito frequentes, foram observadas afluições de água (algumas delas contínuas, outras de carácter sazonal) que drenavam diretamente para a Av. Gustavo Eiffel (Figura 4).

Neste setor existiam, ainda, edificações e muros em pedra aparelhada que suportavam os socacos existentes, alguns dos quais aparentando encontrar-se em risco de vir a ruir por descalçamento das respetivas fundações (Figura 4).

Figura 4. Setor 3. Estado da escarpa e dos muros existentes antes das obras de estabilização.

No Setor 3 foram previstos trabalhos de demolição das edificações devolutas e que, devido à sua proximidade à escarpa, apresentavam elevado risco de poderem vir a ser afetadas por instabilizações; de reparação do coroamento e de proteção da base dos muros em pedra aparelhada que suportam as plataformas existentes; a colocação de redes metálicas pregadas e a execução de pregagens pontuais e/ou ancoragens de baixo pré-esforço, em complemento às redes metálicas pregadas, em blocos de maiores dimensões, não passíveis de sanear e que pudessem vir a solicitar as redes a curto prazo em caso de instabilização.

Na zona inferior deste setor foi ainda prevista a limpeza e o refechamento com argamassa e calda de cimento das fendas abertas que delimitavam os blocos a pregar; o recalçamento de zonas em consola; o preenchimento de cavernas; a colocação de redes metálicas de encaminhamento; a execução de drenos profundos sempre que foram detetadas afluências de água importantes; o saneamento dos depósitos de vertente e dos aterros existentes no tardo da barreira de retenção e a demolição desta e de ruínas e de muros instáveis (Figura 6).

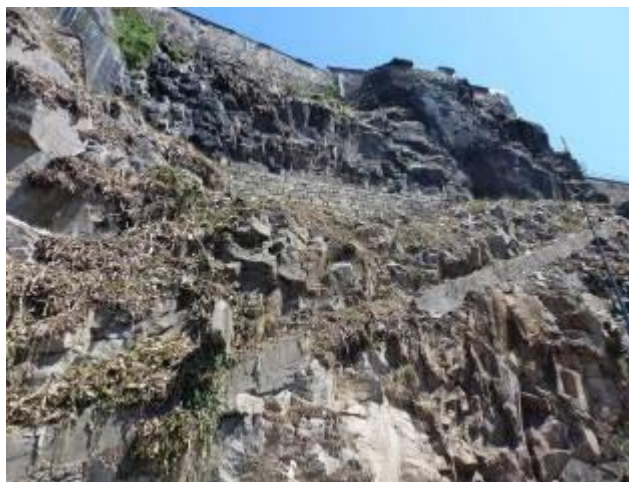
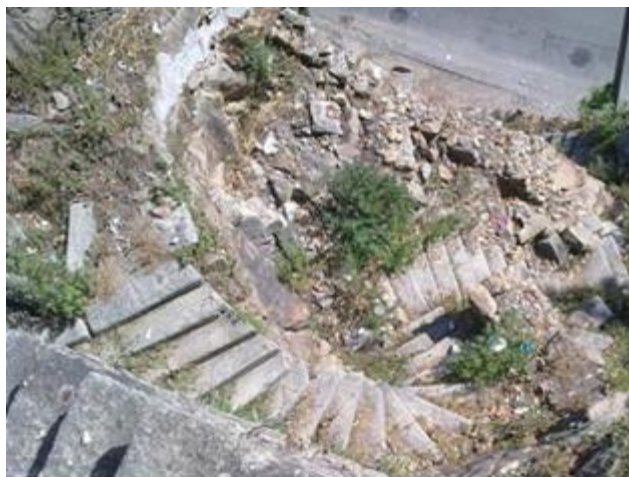
Quer acima, quer abaixo destas plataformas, o maciço apresentava-se muito fraturado, com vários blocos em risco de queda. Embora com menor expressão do que no Setor 3, também foram reconhecidas algumas consolas da ordem dos 2 m, que aparentavam poder vir a colapsar a curto/médio prazo (Figura 5).

Na zona do Bairro Nicolau, algumas das habitações que se encontram construídas sobre os muros de pedra aparelhada, situados no bordo da escarpa, apresentavam elevado risco de poderem vir a colapsar devido ao descalçamento das respetivas fundações. Ainda nesta zona, o escoamento das águas residuais era feito diretamente sobre a escarpa, devido à falta de redes de saneamento contribuindo, deste modo, para o agravamento dos fatores que contribuía para a sua instabilização (Figura 5).

Figura 5. Setor 5. Estado da escarpa e das escadas antes das obras de estabilização.

Há ainda a referir a existência de algumas escadas em pedra que permitiam o acesso a partir da Av. Gustavo Eiffel ao Ramal de Alcântara e à Rua das Fontainhas, que se encontravam muito degradadas e que necessitavam também de ser reabilitadas (Figura 5).

compreenderam a demolição de edificações devolutas e que, devido à sua proximidade à escarpa, apresentavam elevado risco de poderem vir a ser afetadas por instabilizações; a reparação do coroamento dos muros de pedra aparelhada que suportam as plataformas existentes e proteção das respetivas bases com betão projetado; a colocação de redes metálicas pregadas e de redes metálicas de encaminhamento; a execução de drenos

profundos; a execução de pregagens pontuais e/ou ancoragens de baixo pré-esforço em blocos de maiores dimensões; a limpeza e o refechamento de fendas abertas com argamassa e calda de cimento; o recalçamento de consolas rochosas e a reconstrução de duas escadas de pedra existentes que fazem a ligação entre a Av. Gustavo Eiffel e a plataforma do Ramal da Alfândega (Figura 7).

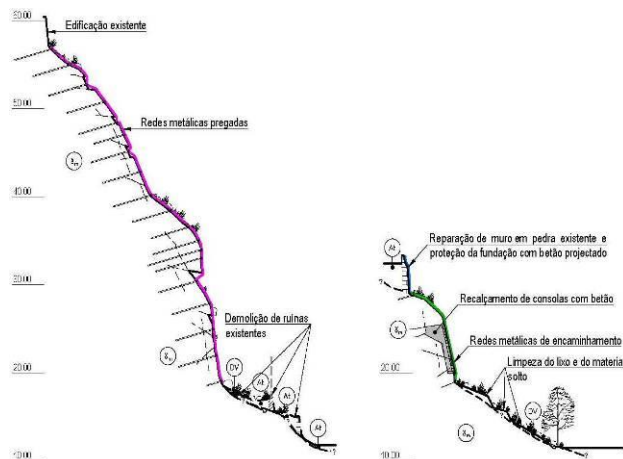
Figura 6. Corte com as soluções adotadas nas secções 3.1 e 3.2 e Fotografia da Secção 3.1 após as obras.

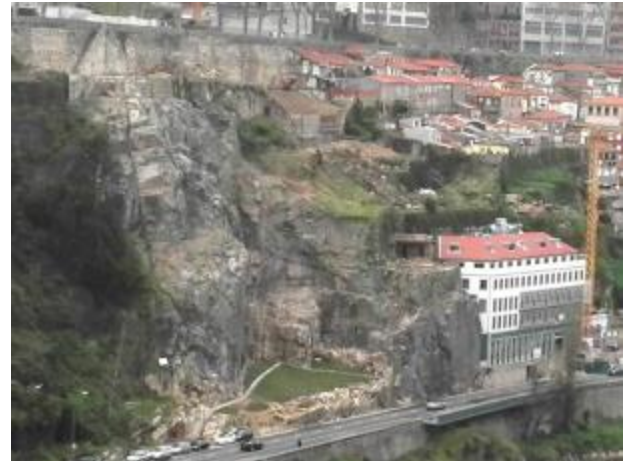
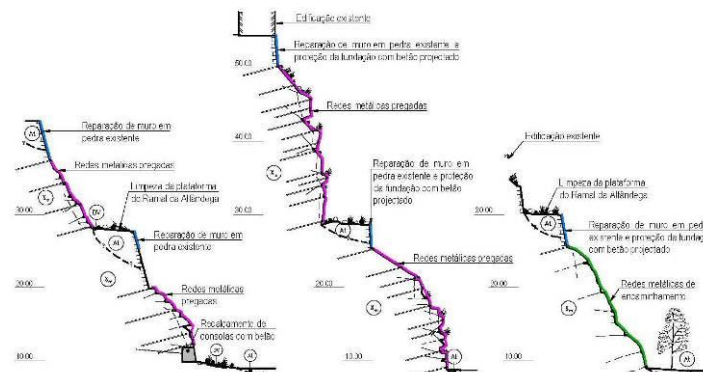
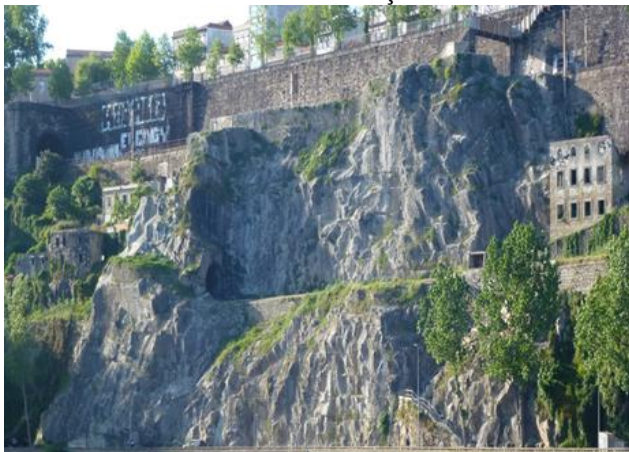
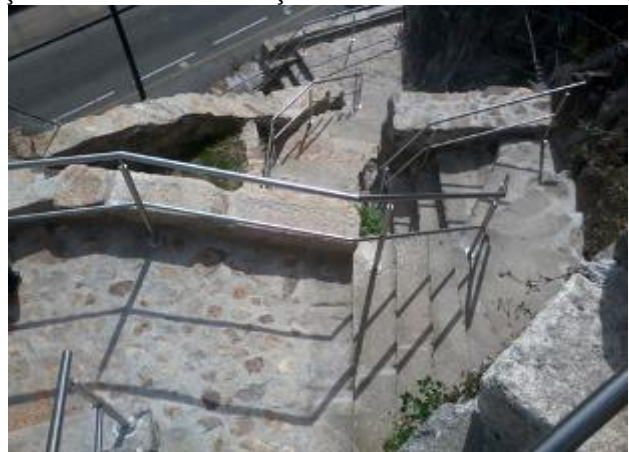
Figura 7. Cortes com as soluções adotadas nas secções 5.1, 5.2 e 5.3 e Fotografias da Secção 5.2 após as obras.
