# Estabilização e Proteção do Morro da Mariquita – Porto Sudeste, Rio de Janeiro

**RESUMO:** O trabalho apresenta a técnica empregada para a estabilização e proteção contra queda de blocos do talude rochoso do Morro da Mariquita na área de armazenamento de minério do Porto Sudeste, Ilha da Madeira, Bahia de Sepetiba, no Estado do Rio de Janeiro. Trata-se de um empreendimento de grande porte com a finalidade de estocar e transportar minério de ferro para um píer, com capacidade operacional de 100 milhões de toneladas de minério por ano. Para garantir a operação do Porto foi necessário tratar o talude rochoso na área do pátio de estocagem com as estruturas de correias transportadoras e vias férreas já implantadas. São apresentados o mapeamento e caracterização geológico-geotécnicos do talude, o projeto e execução dos sistemas de estabilização e proteção do Morro da Mariquita. O projeto de estabilização foi subsidiado por análises com os programas DIPS, SWEDGE e MACRO STUDIO, possibilitando a seleção da melhor solução de reforço e proteção com chumbadores e painéis de alta resistência STEELGRID HR 50 PVC e telas metálicas dupla torção DT 8x10.

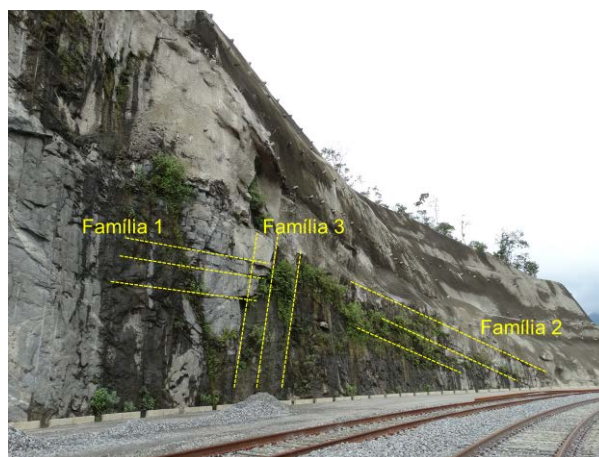
(a) Fraturas das famílias 1, 2 e 3

i. Família 1: Fraturas tectônicas sub-horizontais, cortando a foliação, com paredes rugosas e aberturas variáveis até centimétricas;

ii. Família 2: Fraturas tectônicas inclinadas a sub-horizontais com superfície plana e rugosa;

iii. Família 3: Fraturas tectônicas, paralelas a semiparalelas aos planos de falhas e aos diques de diabásio;

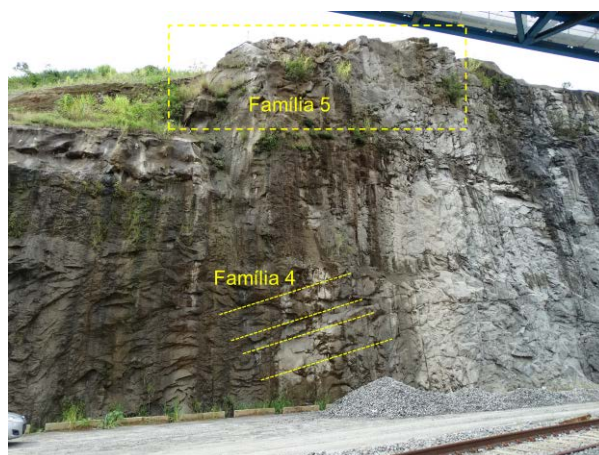
(b) Fraturas das famílias 4 e 5

iv. Família 4: Fraturas tectônicas inclinadas a sub-horizontais de paredes planas e rugosas, com sentido oposto à Família 2 e mergulho orientado para a face do talude;

v. Família 5: juntas de alívio, paralelas ao relevo na crista e como lascas verticais nos paredões rochosos.

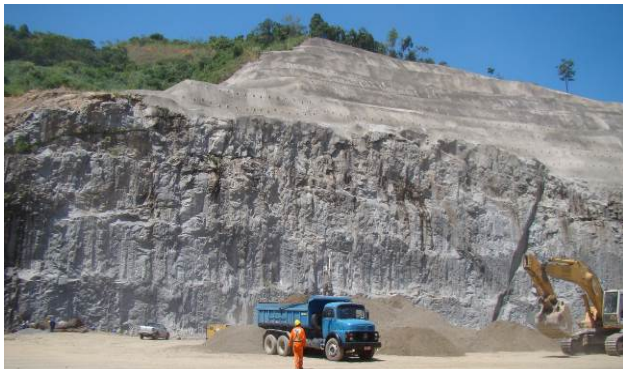
(a) Antes da instalação da infraestrutura do porto

A Figura 3 apresenta vistas gerais do talude rochoso do Morro da Mariquita. Observa-se a maior alteração nas cotas superiores e melhor qualidade à medida que as cotas diminuem. Ressalta-se que o maciço apresenta,

dominantemente no topo, juntas de alívio muito alteradas com condição favorável à individualização e desprendimento de blocos e lascas em direção à infraestrutura do Porto Sudeste. A presença de blocos completamente individualizados com volumes superiores a  $1\text{m}^3$  e ângulos de mergulho orientados para o pátio de armazenamento de minério pode ser observada ao longo da crista do talude.

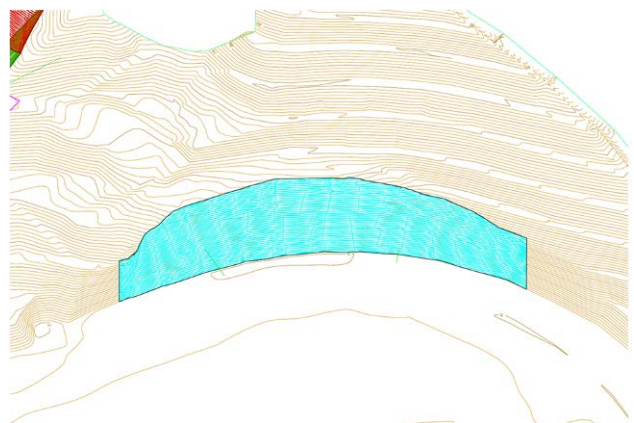
A Figura 4 apresenta as zonas de Classes II a V, mapeadas no maciço rochoso do Morro da Mariquita. Ressalta-se que nesta classificação, a Empresa SEEL não considera a ocorrência de Classe III e distingue 2 qualidades para a Classe V, diferenciadas pela presença abundante de solo misturado com rocha.

As principais instabilidades identificadas na área correspondem às rupturas do tipo cunha e planar, as quais constituem em potenciais quedas de blocos na direção da infraestrutura.

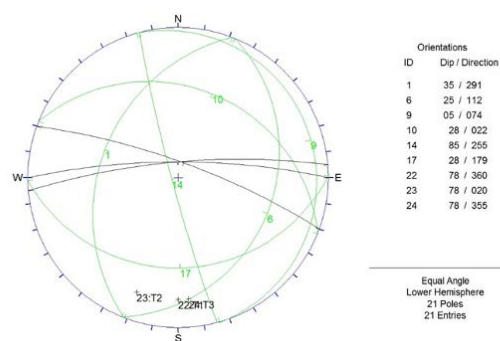
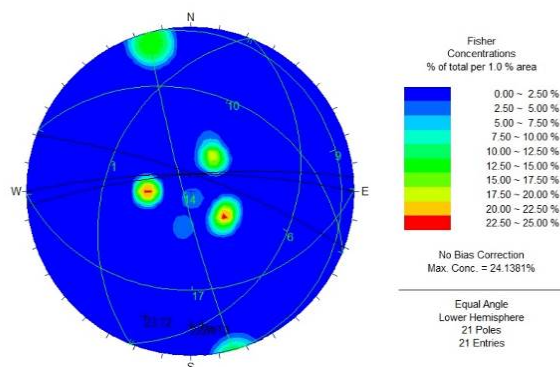
Figura 5. Análises de estabilidade por projeção estereográfica.

O Programa comercial DIPS (Rocscience Inc.) foi adotado para análise de projeção estereográfica das juntas em relação aos 3 trechos do talude. Os resultados das análises estereográficas são apresentados na Figura 5a, onde são observadas as projeções das fraturas críticas (planos em verde) em relação às orientações dos 3 trechos de talude (planos em preto). A Figura 5b mostra os estereogramas com os planos de taludes e fraturas, e as concentrações de pólos com valor máximo de 24,1% (Método de Fisher).

As projeções estereográficas permitem concluir que a formação de cunhas é predominante no talude rochoso da Mariquita. Além disto, são consideradas as mais críticas devido à individualização geométrica e ao volume do bloco formado e, portanto, são analisadas especificamente para a avaliação do maciço.

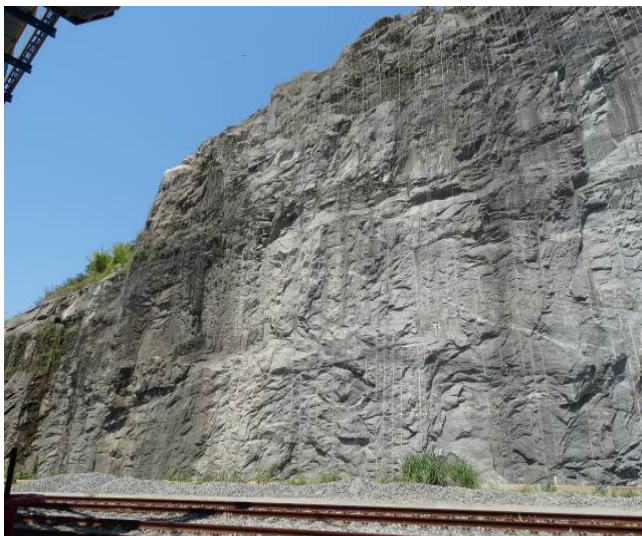
Figura 5. Vista geral do talude com telas SteelGrid HR50 e DT – Trecho 000°.

O projeto de estabilização e proteção do talude rochoso do Morro da Mariquita foi realizado com painel do tipo Steelgrid HR50 instalado a partir da crista até 1/3 da altura do talude e em porções localizadas de menor competência ao longo do maciço (presença de maciço Classes IV e V) e malha metálica dupla torção nos 2/3 restantes da altura do talude (predomínio de maciço Classe II).

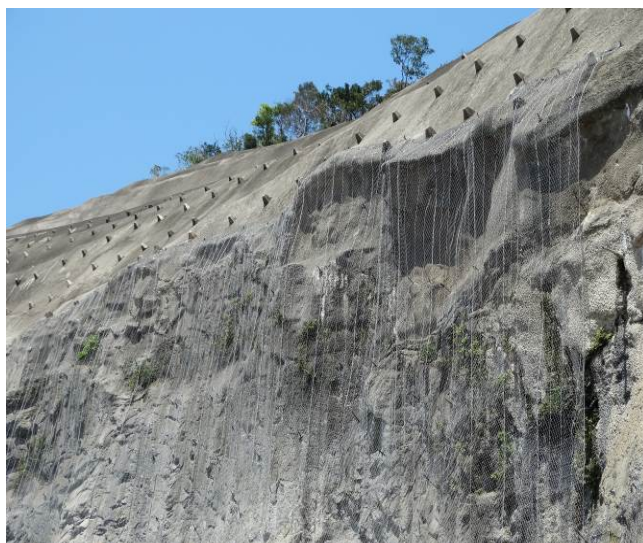
Figura 8. Detalhe da transição entre telas SteelGrid HR50 e DT.

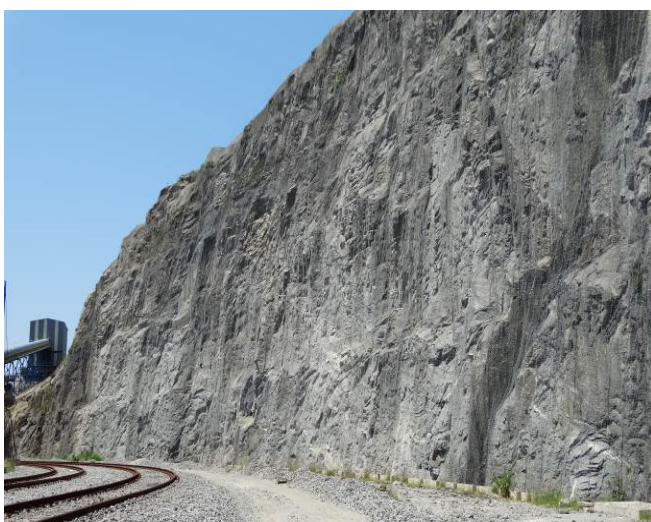
Figura 6. Vista geral do talude com telas SteelGrid HR50 e DT – Trecho 020°.

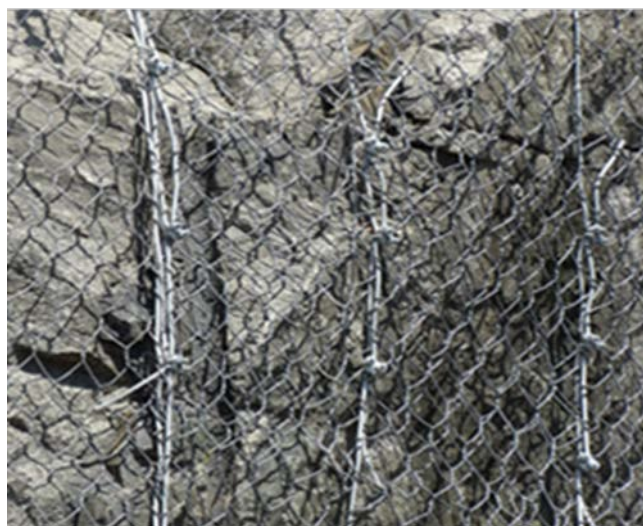
Figura 9. Detalhe dos cabos de aço da tela SteelGrid HR50.

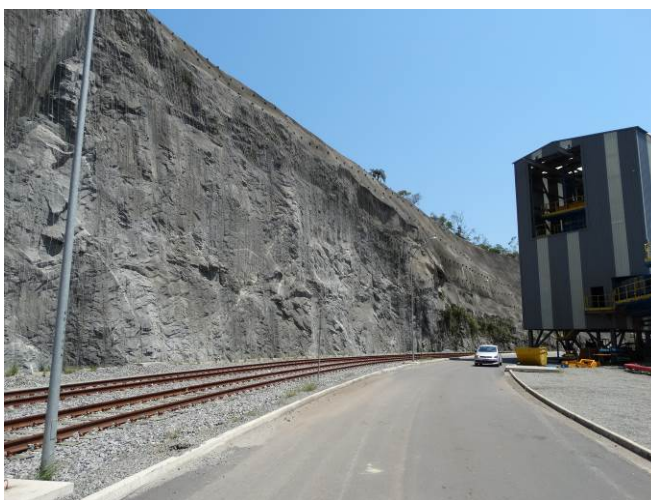
Figura 7. Vista geral do talude com telas SteelGrid HR50 e DT – Trecho 355°.

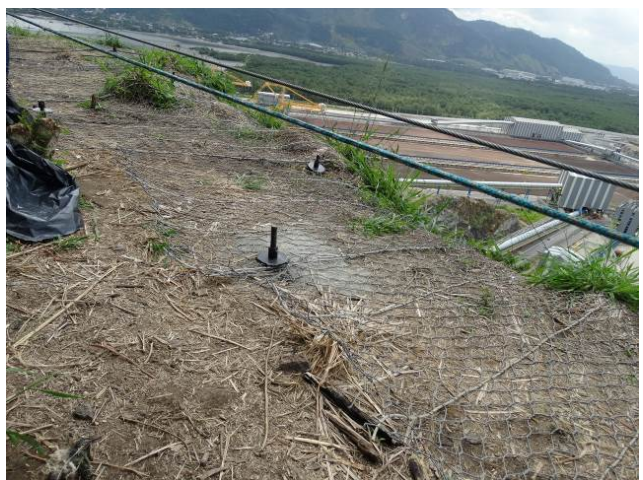
Figura 10. Detalhe da fixação da tela SteelGrid HR50 e ancoragens de topo.
