**CONEM 2016**  
CONGRESSO NACIONAL DE  
ENGENHARIA MECÂNICA

**21-25**  
**AGOSTO DE 2016**  
**FORTALEZA - CEARÁ**

## **ESTUDO DA FRATURA MECÂNICA EM COMPÓSITOS POLIMÉRICOS A BASE DE TECIDOS HÍBRIDOS E DE FIBRAS DE VIDRO**

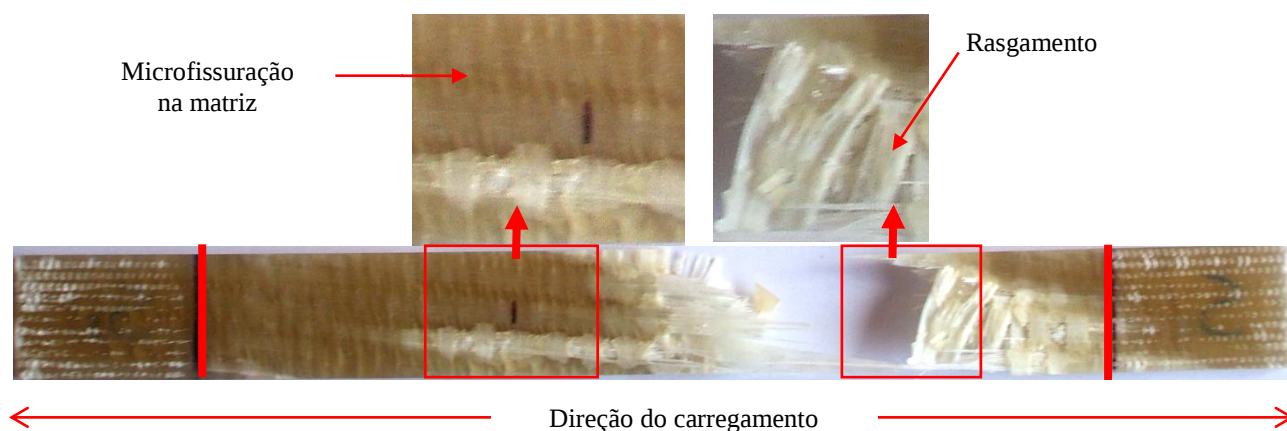
A característica da fratura para o laminado **LV** tanto para o estado original quanto para o estado envelhecido tiveram fratura do tipo lateral na região mediana do galgo - **LGM**, segundo a norma ASTM D3039 (2008). A fratura iniciou com uma microfissuração na matriz de forma progressiva, intensa e transversal à aplicação da carga. A mesma se propaga ao longo de todo o comprimento útil dos corpos de prova (Figs. 3 e 4), apresentando estado de saturação dessa microfissuração antes da fratura final. A análise mostra, também, o fenômeno do “rasgamento” (ou *pull out*) na região final da fratura, dano característico dos compósitos poliméricos a base de tecidos de fibras de vidro (Freire Júnior e Aquino, 2002 e Aquino e Tinô, 2009). Porém, percebe-se que o rasgamento ocorre de forma muito mais intensa para o corpo de prova envelhecido. É importante lembrar que esse “rasgamento” torna-se perceptível após a retirada dos corpos de prova das garras da máquina.

**Figura 3. Característica da fratura final - Laminado LV – Estado original.**

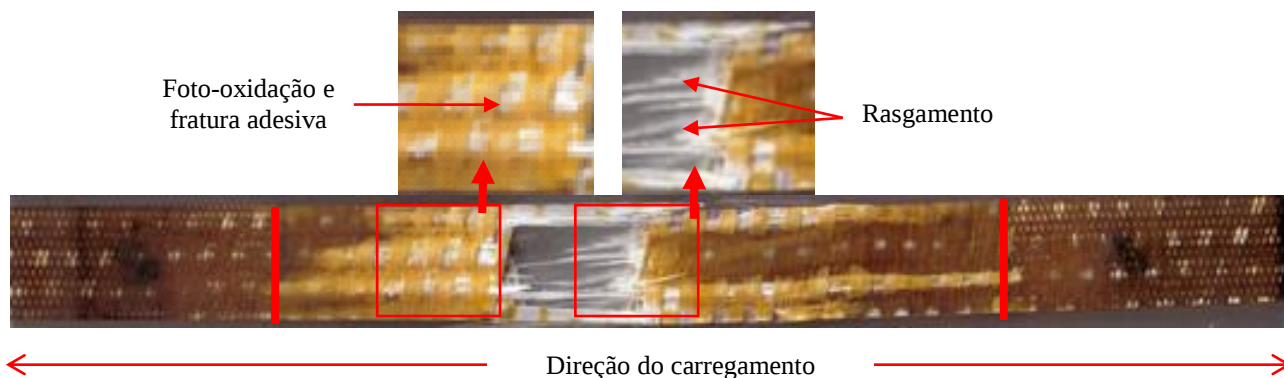
Em relação ao efeito do ensaio de envelhecimento na degradação, percebe-se o fenômeno da foto-oxidação da resina na face diretamente exposta ao envelhecimento além da exposição das fibras, distante da região de fratura final, resultado da perda de massa ocorrida durante o ensaio de envelhecimento, favorecendo assim a desaderência na interface fibra/matriz (fratura adesiva) durante o ensaio de tração uniaxial. O envelhecimento resultou na perda da resistência última à tração (10,66%) e na deformação de ruptura (35,50 %), porém foi observado um ganho módulo de elasticidade (36,60%) (Tinô e Aquino, 2015).

**Figura 4. Característica da fratura final – Laminado LV – Estado envelhecido.**

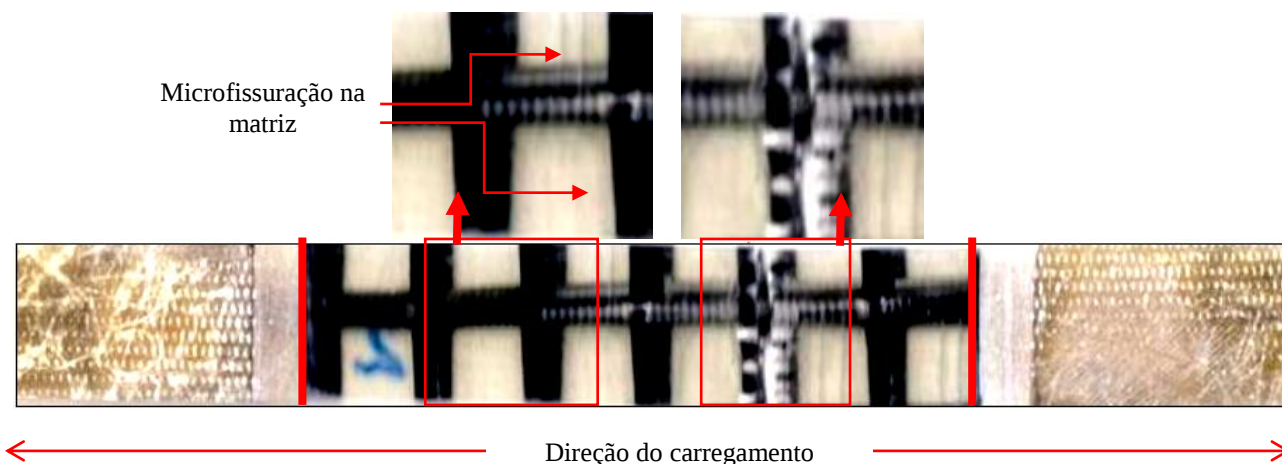
Na análise da fratura em nível macroscópico para os corpos de prova do laminado **LVC** percebe-se que o modo de fratura ocorrido é do tipo **LGM** (lateral na região mediana do galgo) segundo a norma ASTM D3039 (2008), para o estado original e que é perceptível a presença da microfissuração na matriz ao longo de todo o corpo de prova (Fig. 5). A Figura 6 mostra a característica fratura para os corpos de prova no estado envelhecido. Aqui a fratura apresenta outra característica que é a do tipo **LAT** (Lateral na base da lingueta), segundo a ASTM D3039 (2008). Observa-se a presença também de microfissuração na matriz, distribuída de forma uniforme e transversal à aplicação da carga ao longo de todo comprimento útil dos corpos de prova, e de forma mais intensa quando comparada com o estado original. Vale ressaltar que mesmo com as fibras de vidro presentes na configuração do tecido, e por consequência do laminado, o fenômeno do “rasgamento” de fibras não foi observado, fato esse já influenciado pela presença da hibridização do tecido.

**Figura 5. Característica da fratura final – Laminado LVC – Estado original**

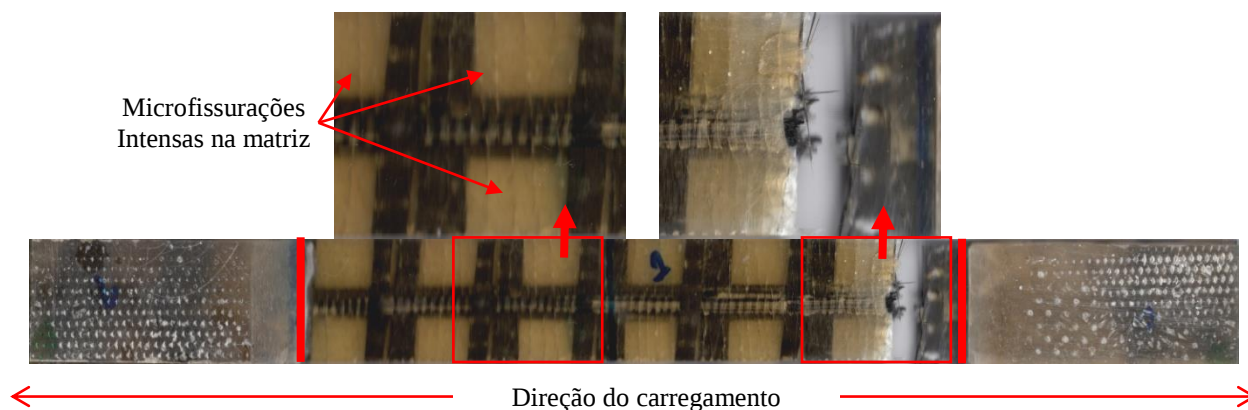
No que diz respeito ao efeito do envelhecimento ambiental, foi observado a presença do fenômeno da foto-oxidação da resina na face diretamente exposta ao envelhecimento. Esse fenômeno também foi observado na face oposta à radiação UV (com menor intensidade) e se deve, em parte, pela pequena espessura do laminado e sua característica de ser um meio translúcido (nos locais onde estão presentes as fibras de vidro), permitindo assim a passagem da luz, e consequentemente a passagem da radiação (Batista *et al.*, 2015).

Percebe-se que apesar de uma fissuração mais intensa ao longo de todo o comprimento útil e a foto-oxidação da resina da face diretamente exposta ao envelhecimento o material quase não teve perda nas propriedades mecânicas relativas ao ensaio de tração uniaxial, pois não existiu diferença significativa entre os valores obtidos (tanto para resistência à tração, quanto o módulo de elasticidade à tração) já que as variações ocorridas entre os laminados estão dentro de suas margens de dispersões (Batista *et al.*, 2015). Esse resultado foi também atribuído ao uso da resina Derakane 470-300, já que a mesma apresenta aditivos antioxidantes e anticorrosivos, fato já mencionado antes e indicada para ambientes em condições adversas.

**Figura 6. Característica da fratura final – Laminado LVC – Estado envelhecido**

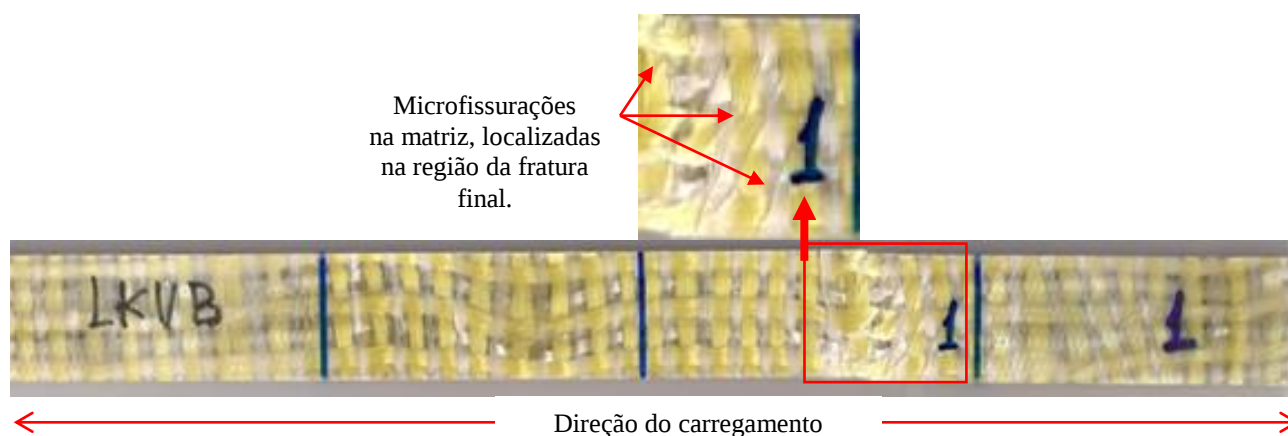
Na análise da fratura macroscópica percebe-se que a o modo de fratura ocorrido é do tipo **LGM** (lateral na região mediana do galgo), segundo a ASTM D3039. O fenômeno do “rasgamento” de fibras de vidro não foi observado na região final da fratura para a condição do corpo de prova no estado original (Fig. 7), enquanto que esse mesmo fenômeno foi registrado (embora de pouca intensidade), ver Fig. 8, nos corpos de prova no estado envelhecido. O processo de hibridização da fibra de vidro/E com as fibras kevlar/49, só influenciou nessa característica de fratura para os corpos de prova no estado original. Lembrando que no caso da hibridização das fibras de vidro/E e de carbono/AS4, a influência ocorreu nos dois estados: original e envelhecido.

**Figura 7. Característica da fratura final – Laminado LVK – Estado original**

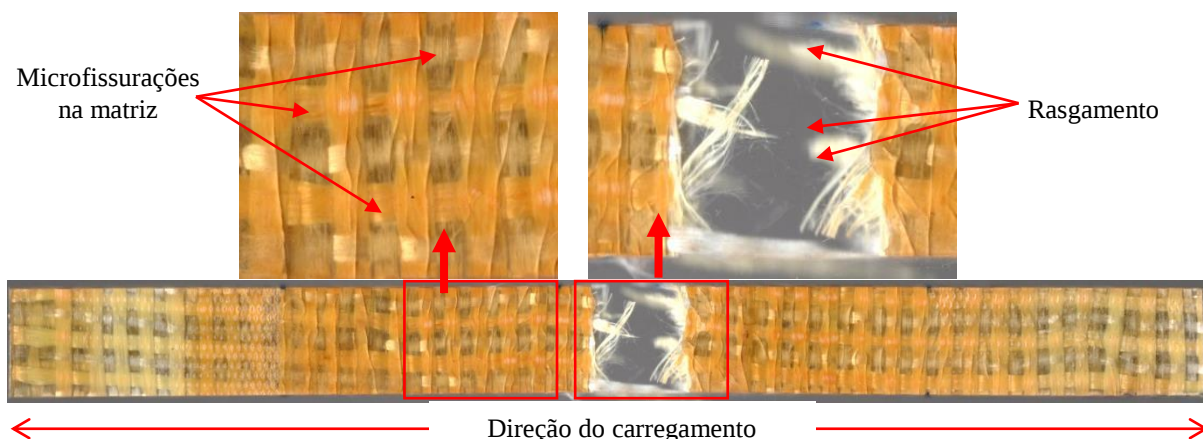
A Figura 8 mostra que o efeito do ensaio de envelhecimento ocasionou uma foto-oxidação na matriz e na fibra kevlar (previsto por Chawla, 1994). Ressalta-se, também, que a face oposta ao envelhecimento praticamente não foi atingida pelo ensaio do envelhecimento, comportamento diferente do ocorrido no laminado compósito **LVC**. Aqui a forma da tecelagem dos tecidos híbridos usados nos laminados **LVC** e **LVK** influenciou diretamente nos resultados.

No caso da análise da fratura mecânica, a mesma se inicia com uma microfissuração da matriz propagada de forma uniforme e transversalmente à aplicação da carga. A mesma é registrada ao longo de todo o comprimento útil dos corpos de prova.

**Figura 8. Característica da fratura final – Laminado LVK – Estado envelhecido**
