## Fundações em Arenito e Instabilidade Gerada por Camadas de Siltito: Falhas Geológicas em Arenitos por Erosão Fluvial - Barragem de Porcos, Brejo Santo CE

**RESUMO:** A barragem de Porcos é uma das obras do Projeto de Integração do Rio São Francisco com as Bacias do Nordeste Setentrional, possui 1,38 km de extensão e altura de 35 m da fundação até a crista do vertedouro. Sob o aspecto geológico-geotécnico das fundações uma das maiores preocupações é a presença camadas de siltito intercalada com arenitos que constituem as rochas de fundação. A presença de siltito como preocupação geológica em fundação de barragens ocorre em outras barragens brasileiras, motivo pelo qual os autores trazem como exemplo as fundações da barragem de Porcos. O trabalho de engenharia geológica desenvolvido foi fundamentado em mapeamento geológico-geotécnico com especial atenção à geologia estrutural para embasamento da classificação geomecânica do maciço e posterior estudo de estabilidade dos blocos de concreto do vertedouro. O estudo geológico estrutural teve como objetivo o reconhecimento, descrição e interpretação de sistemas de fraturas e falhas longitudinais e ortogonais ao eixo da barragem. Estudo

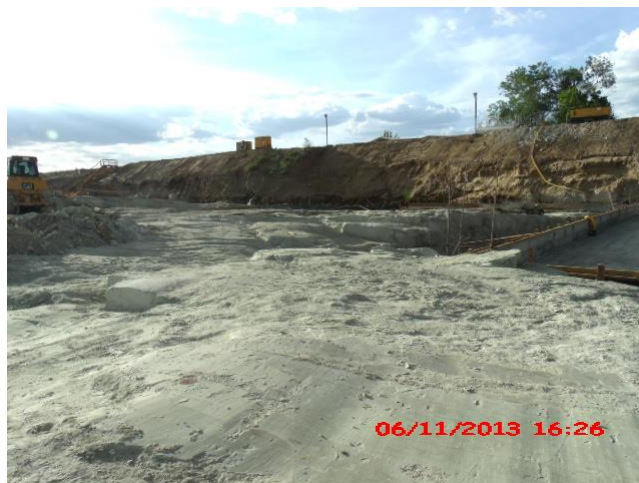
Caso esta situação viesse a se confirmar, os esforços seriam transmitidos a estas rochas no momento do enchimento do reservatório, o que poderia provocar rupturas em planos preferenciais de acamamento e fraturamentos tanto no siltito como no arenito, figura 3.

Figura 3. Rochas de fundação do vertedouro na área dos Blocos 13, 14, 15 e parte do bloco 16. Siltito que foi removido da fundação após o mapeamento geológico-geotécnico.

Nos blocos 13, 14 e 15 foram identificadas rochas do tipo arenitos médios maciços com estratificação cruzada e intercalações de siltitos laminares. Na região com predomínio de siltito (parte da área dos blocos do vertedouro), foi recomendada a remoção por escavação por representarem rochas desfavoráveis ao assentamento de estruturas de concreto. A maior preocupação neste caso é quanto a tensões verticais exercidas pelas estruturas de concreto

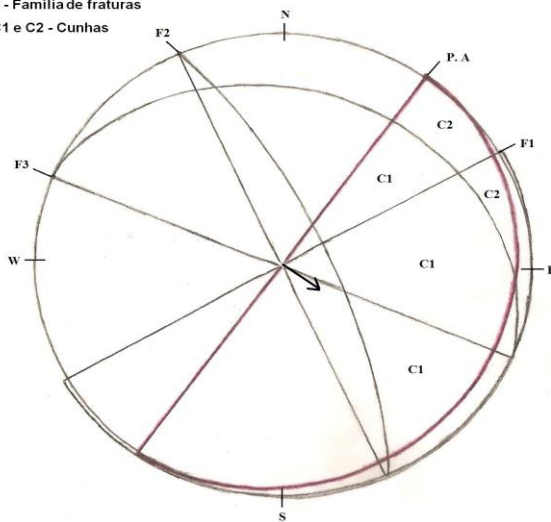
As descontinuidades nestes blocos apresentam orientação espacial com direção e mergulho desfavorável podendo gerar blocos apoiados sobre planos de *slickensides* que neste caso seriam formados por falhas geradas no contato entre as camadas de siltito e arenito, oferecendo pouca resistência ao cisalhamento. Nestas rochas também estão presentes três famílias principais de fraturamento, denominadas de F1, F2 e F3. Estas apresentam direções horizontal, vertical e inclinada respectivamente. Abaixo seguem as atitudes deste sistema de fraturamento que podem estar presentes também no arenito, lançadas em estereograma na figura 4. F1 - Direção 60° - Mergulho 0° (estão associadas ao fraturamento horizontal); F2 - Direção 335° - Mergulho 75° (estão associadas ao fraturamento vertical); F3 - Direção 292° - Mergulho 24° (estão associadas ao fraturamento inclinado, figura 5).

Figura 4. Estruturas geológicas identificadas na fundação do vertedouro nos blocos 13, 14 e 15 lançadas em rede estereográfica de Schmidt.

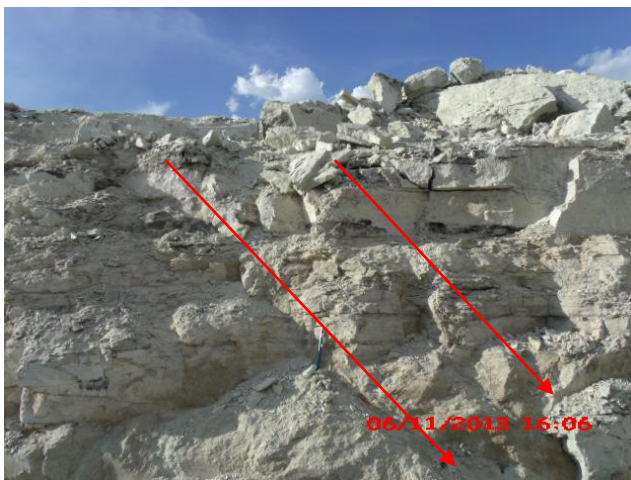
Figura 5. Sistema de fraturas considerado crítico para a barragem, família F3 encontrada nas camadas de siltito com penetração nas camadas de arenito.

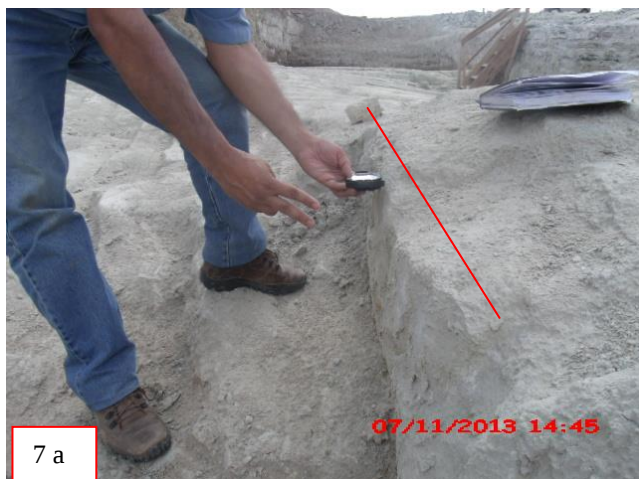
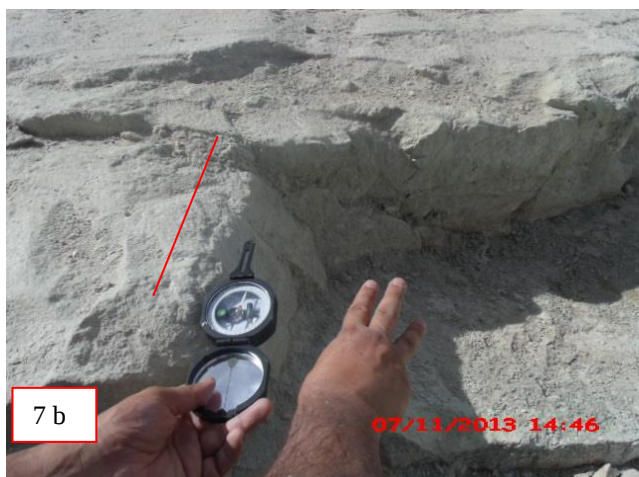
As discontinuidades apresentam orientação espacial com direção e mergulho desfavorável podendo gerar blocos localizados de *slickensides*, de menor risco do que nos blocos 13 a 15 por estarem associados ao arenito com maior resistência ao cisalhamento. Nestas rochas também estão presentes três famílias principais de fraturamento, denominadas de F1, F2 e F3. Estas apresentam direções horizontal, vertical e inclinada respectivamente, figuras 7a e 7b. Abaixo são apresentadas as principais atitudes do sistema de faturamento e na figura 8 é possível observar as estruturas em rede estereográfica de Schmidt com representação espacial destas estruturas: F1 - Direção  $28^\circ$  Mergulho  $9^\circ$  (estão associadas ao fraturamento horizontal e coincidem com o plano de acamamento - PA); F2 - Direção  $242^\circ$  - Mergulho  $79^\circ$  (estão associadas aos fraturamentos, horizontal e vertical); F3 - Direção  $332^\circ$  - Mergulho  $79^\circ$  (estão associadas ao fraturamento horizontal e vertical).

Figuras 7a (acima) e 7b (abaixo) – Famílias de Fraturas F2 (a) e F3 (b) identificadas no arenito da fundação do vertedouro entre os Blocos 13 e 17.

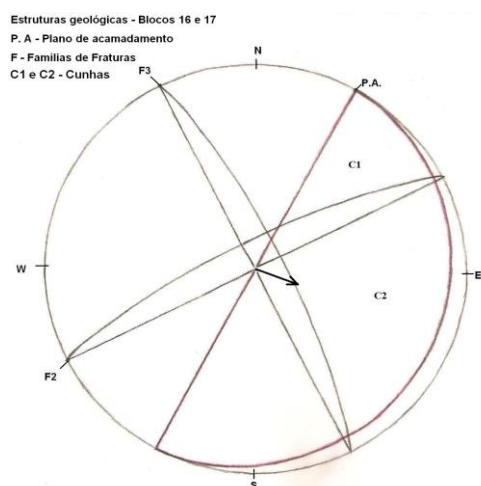
Figura 8. Estruturas geológicas identificadas na fundação do vertedouro nos blocos 16 e 17. A seta indica a direção do mergulho principal de acamamento e em C1 e C2 a visualização das cunhas de ruptura.

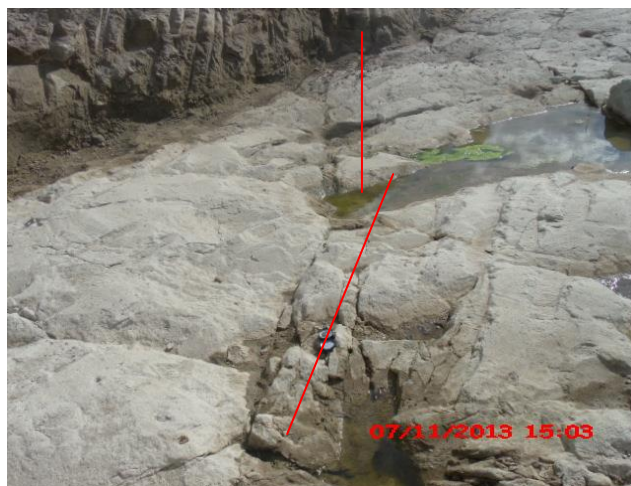
Arenitos de cor cinza claro, cinza esbranquiçado e cinza levemente amarelado, com granulometria fina e média a grossa com estratificação cruzada de pequeno porte e com regiões específicas da fundação indicando possível zona de cisalhamento, figura 9. Também foram encontradas falhas abertas na fundação entre os blocos 18 e 20, com até 40 cm de espaçamento, preenchidas por material aluvionar do tipo seixos e areia grossa.

Figura 9 – Zona de Cisalhamento mapeada na escavação da chaveta. A detecção destas feições metamórficas e estrutural gera blocos com séries diversas de fraturamento, podendo estar acompanhadas por falhas geológicas.

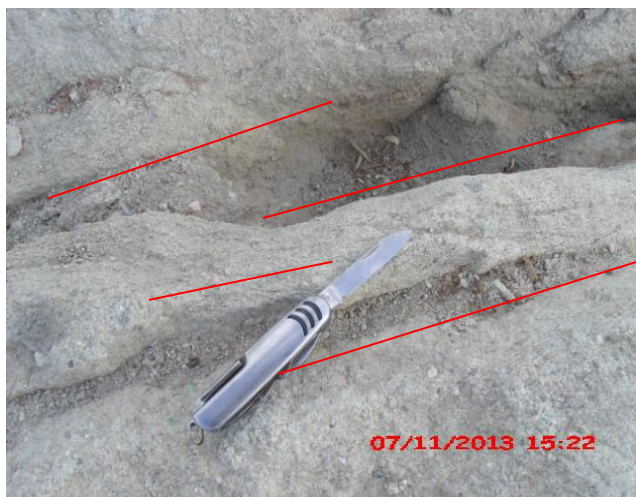
Os indicadores cinemáticos estruturais encontrados entre os blocos 18 e 20 sugerem movimentação tectônica e feições de metamorfismo foram identificadas através de pares “S” e “C”, figura 10.

Figura 10 – Formação de Pares “S” e “C” em protomilonito gerado no contato do arenito na Zona de Falha.

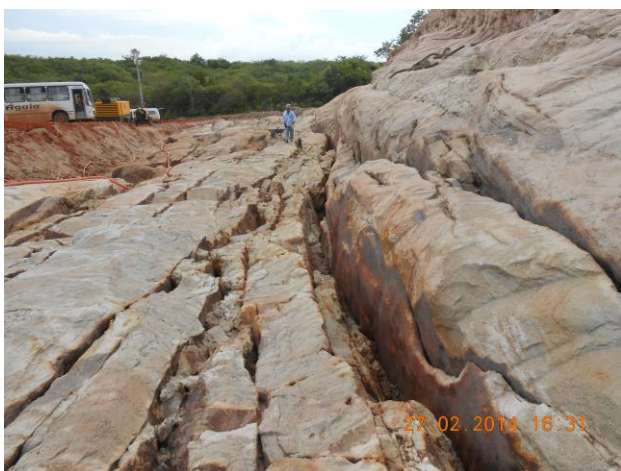
Estas falhas têm as mesmas características das que foram encontradas na ombreira esquerda da barragem de Porcos, representando erosão fluvial da superfície rochosa em planos de fraqueza (tectônica anterior) que foram preenchidos por material de granulometria mais grosseira (seixos e grânulos) em um período que o clima e a paisagem da região eram diferentes do atual (figura 11).

Figura 11 – Falhas geológicas causadas por erosão em planos de fraqueza da rocha, área interpretada pelos autores como associada a antiga cachoeira. Fundação no contato do maciço de terra com a ombreira esquerda

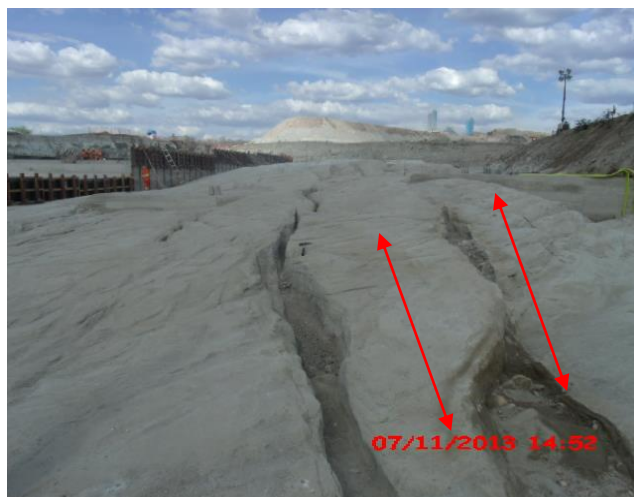
Figura 12 Vista das Falhas geradas por processos erosivos, mapeadas ao longo dos blocos 18, 19 e 20, no sentido longitudinal ao eixo. Superfície da escavação do vertedouro na cota da fundação de projeto.

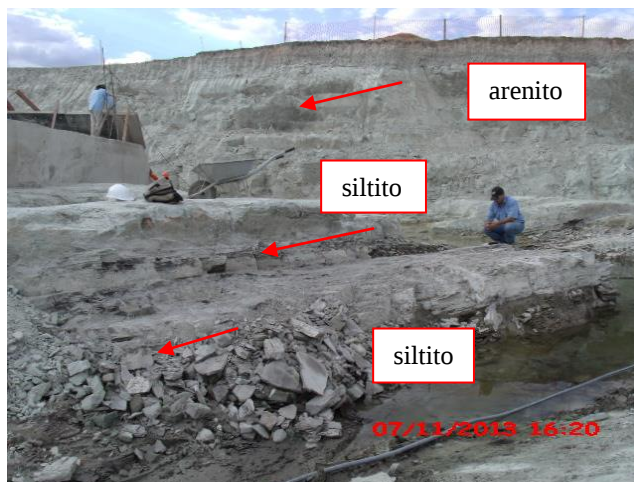
Figura 13 – Mapeamento geológico estrutural de rochas do tipo siltito na fundação da barragem na área da bacia de dissipação, jusante do Bloco 24.

As leituras estruturais no siltito a jusante do bloco 24 indicaram (figura 13): Plano de Acamadamento (PA), Direção:  $29^\circ$  - Mergulho  $15^\circ$ , figura 11; PCS<sub>1</sub> – Direção  $358^\circ$  e mergulho subvertical; PCS<sub>1</sub>- Direção  $272^\circ$  e mergulho subvertical, figura 14. O Plano de Acamadamento do siltito a jusante do bloco 25 apresenta Direção:  $32^\circ$  e Mergulho  $21^\circ$ .

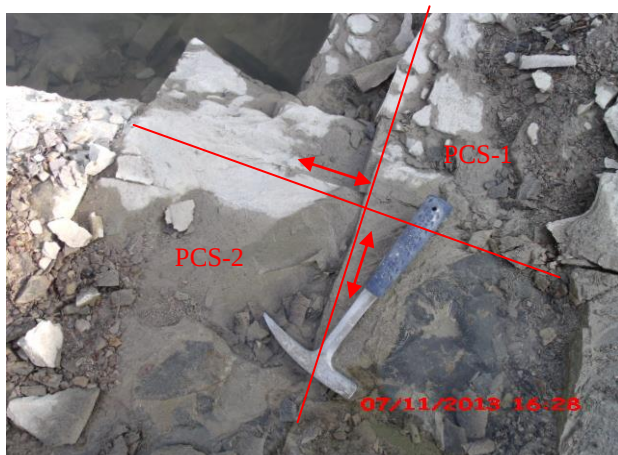
Figura 14 Detalhe da presença de pares conjugados (PCS), nos siltitos a jusante do Bloco 24. Área da Bacia de Dissipação.

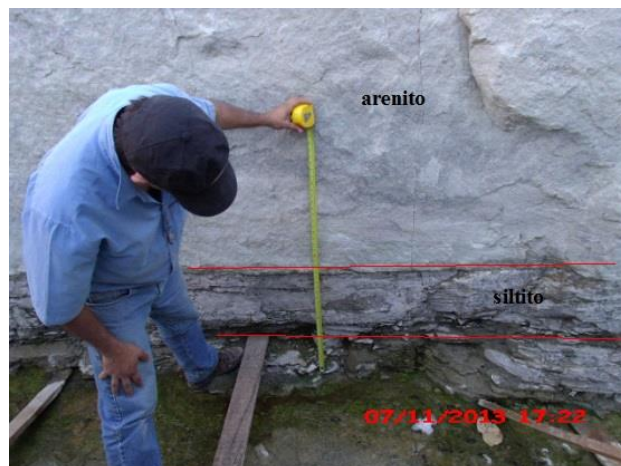
A jusante do bloco 27 na área da bacia de dissipação encontraram-se siltitos abaixo da camada de arenito, nos quais foram medidas as espessuras, direção e mergulho do plano de acamadamento, que podem condicionar a rupturas de blocos rochosos de fundação a jusante da barragem figuras 15, 16 e 17.

Figura 16 Jusante da Área do Bloco 27, espessura da camada de siltito 0,53 m, acima camada de arenito com 1,10 m de espessura.

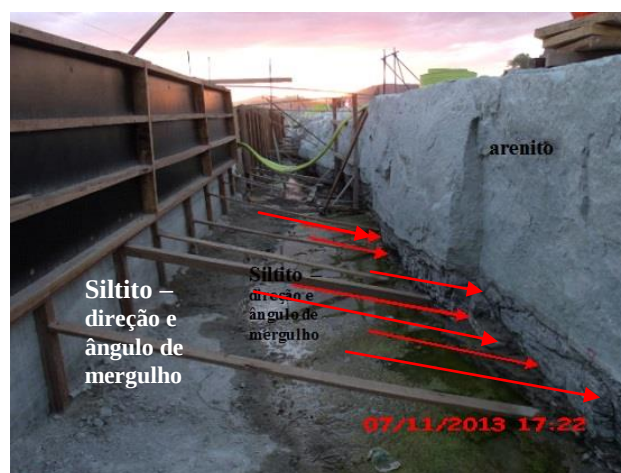
Figura 17 Plano de acamadamento do siltito na base do arenito a jusante Bloco 27
