# Estudo do Ensaio do Penetrômetro Dinâmico de Cone para a Caracterização da Suscetibilidade do Solo à Erosão no Campo de Instrução de Santa Maria - RS

**RESUMO:** A pesquisa que resultou neste artigo foi desenvolvida em uma estrada de terra no Campo de Instrução de Santa Maria, RS. O objetivo principal é caracterizar a suscetibilidade do solo do Campo de Instrução de Santa Maria quanto à erosão, através do estudo do ensaio do Penetrômetro Dinâmico de Cone (DCP). A metodologia aplicada consistiu em duas etapas: a etapa de gabinete e a etapa de campo. A etapa de gabinete se configurou como a base da pesquisa, onde foi realizado o levantamento bibliográfico em relação ao tema estudado. Na etapa de campo, foi realizado o ensaio com o penetrômetro dinâmico de cone. Esse ensaio foi executado no perfil e ao meio de uma estrada de terra, localizada na área do CISM. O resultado obtido no ensaio do penetrômetro dinâmico de cone para o meio da estrada, com e sem presença de crosta, evidenciou a primeira cada do solo como mais resistente, no entanto, para o perfil do solo esta camada apresentou índice menor de resistência. Assim os resultados encontrados neste estudo e no estudo de Pittelkow

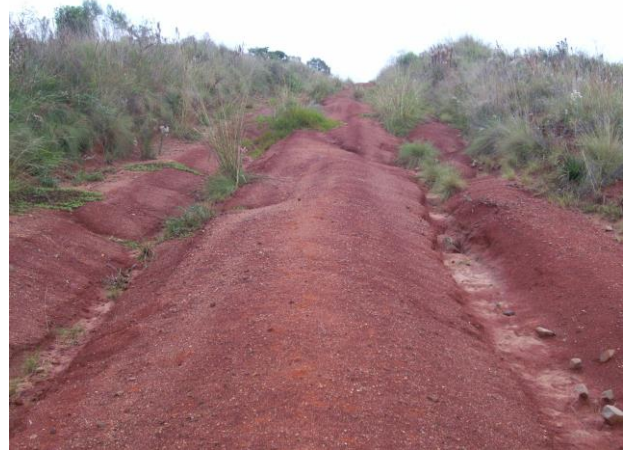
Tendo em vista a grande extensão territorial do CISM, foi delimitada como área de estudo uma estrada de terra, situada em uma área de terraço fluvial, por ser uma das áreas mais impactadas, conforme Figura 3.

Figura 3. Estrada de terra em estudo.

Conforme os militares que utilizam o Campo de Instrução, os processos erosivos que estão ocorrendo junto à estrada de terra é um problema, pois fazem com que novas rotas se estabeleçam como alternativa para o tráfego de blindados o que origina novas áreas impactadas.

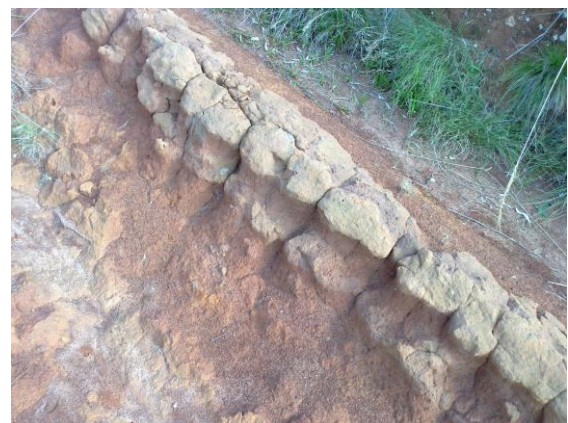
A Figura 4 mostra a formação de uma camada de crosta na estrada estudada por Pittelkow (2013) e por este trabalho, esta crosta se formou devido à compactação do solo pela passagem dos veículos pesados (blindados), nas operações militares.

Figura 4. Presença de crosta devido à compactação pela passagem dos blindados (PITTELKOW, 2013).

Pittelkow (2013) em sua dissertação de mestrado, realizou o ensaio de desagregação do material da estrada com a presença de crosta. crosta. Em seus resultados ela observou que a crosta apresentou lenta infiltrabilidade, não saturando completamente e permanecendo intacta durante todo o tempo do ensaio, ou seja, comprovando o resultado deste estudo que indica que a crosta apresenta maior resistência que as camadas inferiores. Ainda segundo a autora esse comportamento esta relacionado ao material arenoso e a alta compactação causada pelos blindados.
