# Análise geoestatística da estabilidade de um talude rodoviário

**RESUMO:** O transporte rodoviário no Brasil é o principal sistema logístico. A obstrução de alguma rodovia devido a causas naturais é um problema que ocorre frequentemente. É imprescindível conhecer métodos que possam estabilizar taludes, em especial os rodoviários. Este trabalho tem como objetivo avaliar a estabilidade de um talude rodoviário, situado em Queluz no Estado de São Paulo, através do método probabilístico de Monte Carlo. As análises foram efetuadas através do software desenvolvido pela Geostudio chamado Slope/W. As análises prosseguiram de retroanálise identificando as condições que se encontravam o talude. quanto maior for a resistência do solo menor serão os custos com elementos de reforço, tornando-se de tamanha importância a correta determinação dos parâmetros geotécnicos do perfil.

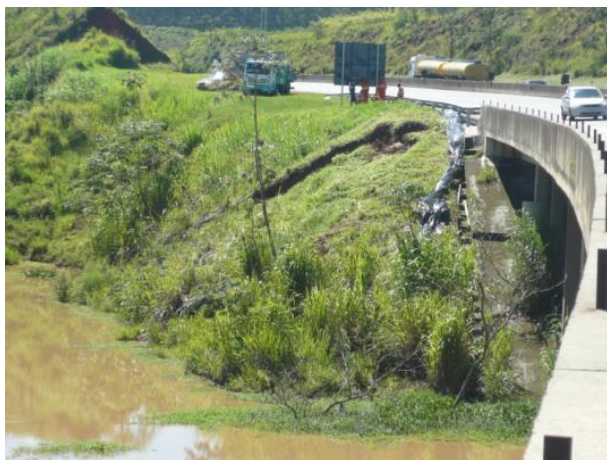
aterado, onde houve instabilização da massa de solo na lateral do aterro de encontro com a ponte sobre um rio. O talude encontra-se em uma das rodovias mais movimentadas do Brasil. Considerando-se este aspecto, poderia ter ocorrido a interdição da pista, o que acarretaria diversos transtornos aos usuários.

Figura 1: Vista da ruptura, a partir do encontro oposto da ponte.

A proximidade da ruptura a rodovia impôs uma situação de alto risco para o fluxo, uma vez que se ocorresse um progresso da instabilização esta poderia atingir o greide da rodovia.

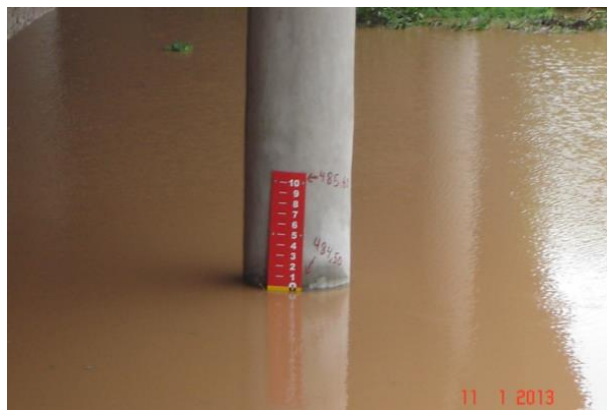
Para esta conclusão, foi feita uma análise da variação de valores de leitura obtidos de uma régua linimétrica instalada em um dos pilares da ponte próxima ao talude em estudo. Verificou-se que era registrada uma taxa média de dois metros de lâmina de água, na cota 478,5 metros acima do nível do mar.

No dia do acidente, a água encontrava-se na cota 484,5 metros acima do mar, gerando uma lâmina de água de oito metros conforme visto

Figura 2 Nível de água registrado à véspera do escorregamento

Na véspera do escorregamento foi registrado que a profundidade do nível de água estava acima do comumente registrado.
