# Contenção Periférica e Recalçamento de Fachadas do Edifício Liberdade 203, na Rua Rosa Araújo, em Lisboa, Portugal

**RESUMO:** No presente artigo são descritos os principais critérios de concepção e de execução adotados nas soluções de escavação e contenção periférica e de contenção e recalçamento de fachadas centenárias, implementadas para a construção do Edifício Liberdade 203, localizado na Rua Rosa Araújo, nº 1 a 35 e na Avenida da Liberdade nº203, em Lisboa. São apresentados os principais condicionamentos existentes, nomeadamente os geológico-geotécnicos, existindo camada de aterros com 16m de espessura máxima, os arquitetónicos e os de vizinhança. Para contenção da escavação foi adotada a solução denominada de “Berlim definitivo”, suportada por ancoragens e escoras provisórias. As fachadas com 22m de altura máxima foram recalçadas através de microestacas, de forma devidamente compatibilizada com as soluções adotadas para a contenção periférica. Por último, são apresentados e analisados os principais resultados da instrumentação e observação da obra.

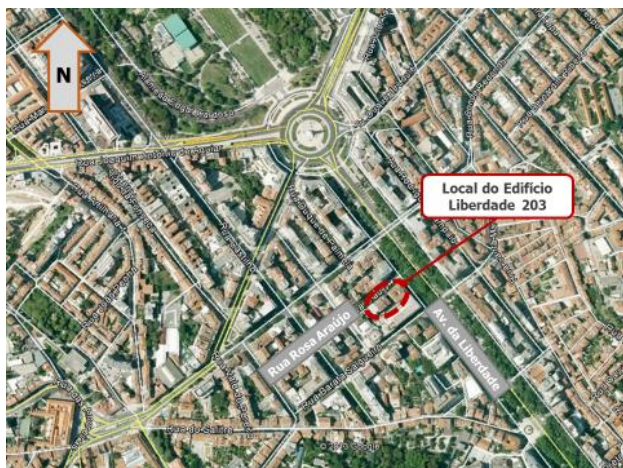
Figura 1 - Fotografia aérea do local de intervenção.

No presente artigo são apresentadas as soluções preconizadas e executadas para os trabalhos de escavação e contenção periférica e de contenção e recalçamento de fachadas centenárias, adotadas no âmbito da execução dos quatro pisos enterrados do edifício designado por Liberdade 203. O edifício Liberdade 203 encontra-se localizado na Rua Rosa Araújo, nº1 a 35, e na Avenida da Liberdade nº203, em Lisboa, em Portugal (Figura 1).

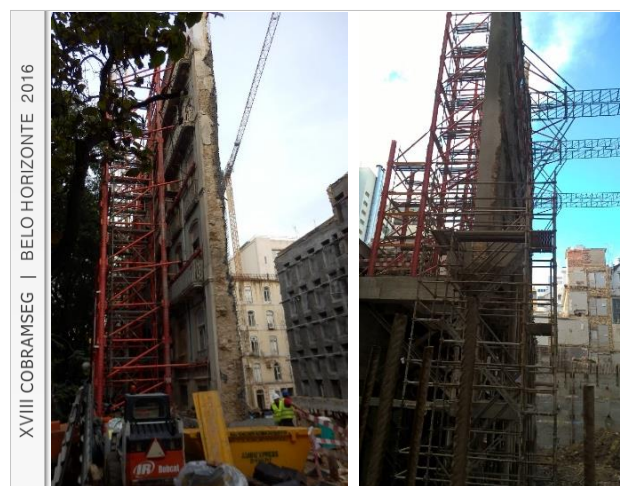
Figura 6 – Vistas das estruturas de contenção de fachadas.

Para a contenção das fachadas às ações horizontais, em particular à ação do vento e do sismo, foi adotada uma solução modular e reutilizável, desenvolvida e aplicada pela empresa PERI, devidamente compatibilizada com as soluções adotadas para o recalçamento das fachadas e para a contenção periférica. Esta solução teve por base o apoio lateral das fachadas principais em quatro torres e as de tardoiz em três torres (Figura 6). As referidas torres foram fundadas em microestacas, de características análogas às consideradas para o recalçamento das fachadas e para a contenção periférica.

De forma a garantir o travamento das microestacas de fundação da estrutura de contenção de fachada de tardoiz, para os esforços horizontais devidos ao vento e ao sismo, foi prevista a execução de perfis UNP colocados em diagonais em duas direções, ligados entre si através de chapas metálicas, e ligados às bandas de laje através de chapas metálicas.

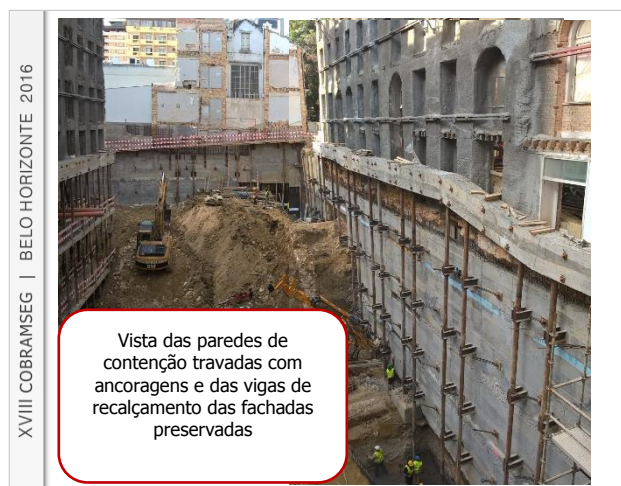
Figura 9 – Vistas da parede de contenção periférica, com recurso a ancoragens pré-esforçadas

Os painéis da contenção foram betonados diretamente contra o paramento vertical aberto no terreno ou contra as colunas de calda de cimento, garantindo-se a estabilidade da parede

da contenção, face aos impulsos do terreno durante as operações de escavação, pela execução de ancoragens pré-esforçadas ou pela colocação de escoras metálicas provisórias. As ancoragens pré-esforçadas provisórias, constituídas por 5 cordões de 0,6", foram seladas através do sistema IRS em formações competentes ( $N_{SPT} > 30$  pancadas) e geologicamente estáveis em relação à geometria da escavação.
