# Análise dos Esforços Solicitantes nas Fundações de Edificação Comercial Erigida em Crista de Talude de Aterro Compactado.

**RESUMO:** A implantação de edificações comerciais (galpões) em aterros compactados controlados constitui-se prática comum na engenharia. Atenção especial, porém, deverá ser dada às fundações que deverão ser projetadas com critério para atravessar a camada de aterro e serem apoiadas em solo residual com resistência compatível com as cargas provenientes da estrutura. Quando a laje de piso do galpão encontra-se apoiada sobre o terreno, as tensões são aplicadas diretamente sobre o solo de apoio (no caso, no maciço de aterro). Tais acréscimos de tensões geram recalques verticais muitas vezes previstos, que podem não afetar nem a estabilidade da estrutura nem de suas fundações. Porém, quando a edificação é erigida próxima à crista de um talude de aterro, além dos recalques verticais, são verificadas também deformações horizontais que podem prejudicar a integridade do conjunto fundação/estrutura. O trabalho ora apresentado visa demonstrar, através de estudo de caso, a importância da análise de deformações verticais e horizontais em edificação de estrutura em concr

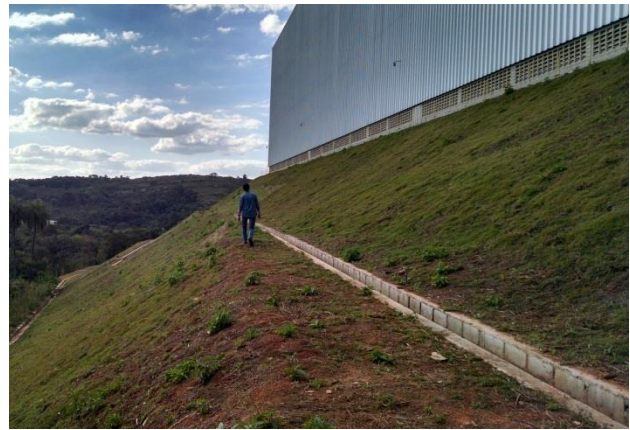
Figura 3. Vista geral do galpão e do talude de aterro analisado

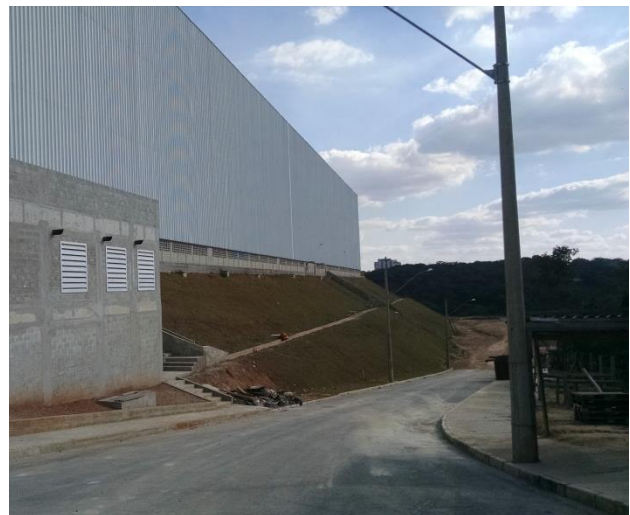
Figura 4. Vista geral do galpão e do talude de aterro analisado
