# Solução de Escoramento Provisório de Escavação em Solo Mole para Implantação de Subsolo, em Empreendimento Destinado a Sede de Imprensa (COB), na Zona Oeste do RJ

**RESUMO:** A Região da Zona Oeste do município do RJ, tem grande oferta, no momento, de empreendimentos imobiliários que no ano de 2016 serão destinados às atividades associadas as Olimpíadas. Boa parte destas construções, requerem a execução de um ou dois subsolos, para uso como estacionamento de veículos e área técnica-administrativa. Neste contexto, surge o desafio geotécnico de realização de escavações para implantação dos subsolos, na presença de solos moles altamente compressíveis e de baixa resistência ao cisalhamento, nível d'água elevado (profundidade de 1,0m), presença de edificações vizinhas em fundação direta e ainda, com prazo e recurso limitados pela proximidade das Olimpíadas 2016. O presente artigo apresenta um caso de obra neste cenário. Será discutido e detalhado o sistema de escoramento provisório para a realização de escavação em “solo mole” necessária à implantação de 2 subsolos de empreendimento destinado a sede de imprensa (COB) e, posteriormente, como uso residencial. O escoramento provisório f

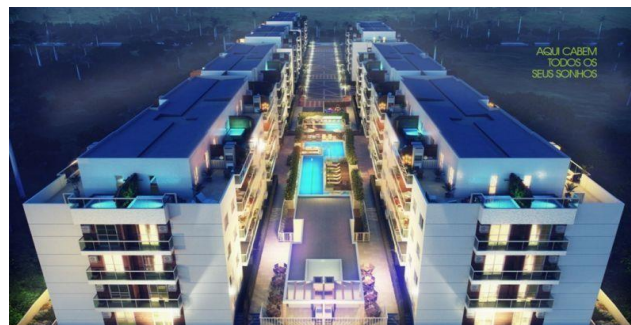
Figura 1. Vista esquemática do empreendimento.

O local da obra é no Bairro de Vargem Pequena, Zona Oeste (RJ), em terreno com área aproximada de 10.500m<sup>2</sup>. O empreendimento é composto por 5 torres residenciais com 5 pavimentos aflorados (1 pavimento de acesso / PUC / pavimento tipo “gardens” + 2 pavimentos tipo + 1 pavimento cobertura + dependência de cobertura), além de 1 pavimento semi-enterrado de garagem e PUC + 1 pavimento de garagem subsolo (Figura 01).

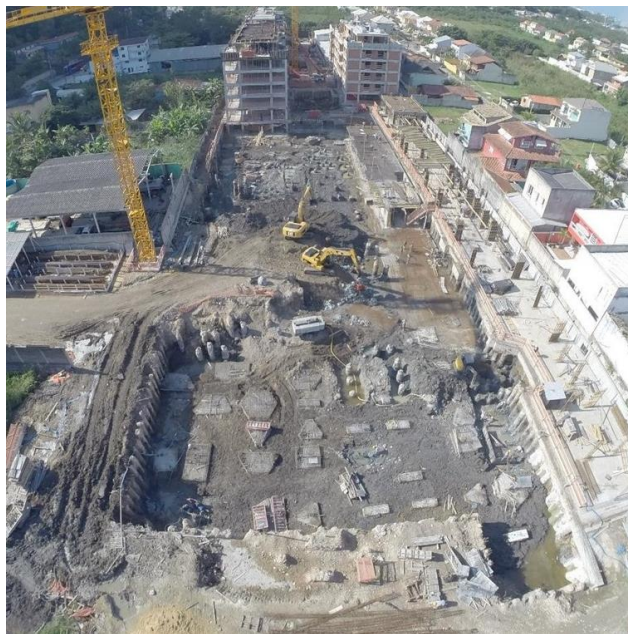
Figura 7. Vista geral da obra de escoramento provisório.

O perímetro da escavação foi de aproximadamente 225m. No total foram executadas cerca de 380 estacas tipo hélice contínua. Após a execução das estacas de escoramento provisório e viga de coroamento, deu-se início a escavação dos subsolos. A Figura 7 ilustra a obra de escoramento provisório em andamento (30/07/2015).

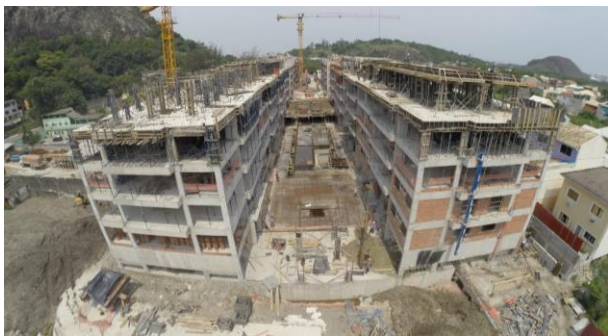
Figura 16. Vista geral da obra. Detalhe do subsolo já executado (21/10/2015).

A Figura 16 ilustra uma vista geral da obra, já com a fase de execução dos subsolos concluída. Tendo em vista o desempenho satisfatório do sistema de escoramento provisória e travamento definitivo, com a execução das paredes estruturais de concreto armado nos subsolos, o monitoramento geotécnico da obra foi finalizando em Outubro de 2015.
