# Solo Reforçado com Geogrelhas e Tirantes, Paramento Frontal em Gabiões, Região Serrana do Rio de Janeiro

**RESUMO:** Para a duplicação de uma rodovia que possui como início o entroncamento da BR-450 com a BR-251 no Distrito Federal e término no Rio de Janeiro (RJ), passando pelo município de Petrópolis (RJ), região da Serra Fluminense situada na área das Serras do Mar e da Mantiqueira, famosa por elevada acentuação do seu relevo proporcionando grandes desníveis, foi preciso pensar num sistema de contenção que se comportasse corretamente em grandes alturas, fosse viável economicamente e com menor prazo de execução em relação à solução proposta inicialmente. A obra consiste numa duplicação que tem como objetivo proporcionar maior segurança aos condutores no trajeto e reduzir o tempo de viagem. A fim de avaliar o local da obra corretamente foram realizadas algumas investigações geotécnicas e, a partir destes resultados, foi possível realizar um perfil geológico geotécnico da área. Após a avaliação desta caracterização foram encontrados alguns desafios para execução da contenção: solo de fundação com baixa capacidade de suporte, nascente de água nos sentidos longitudinais e transver

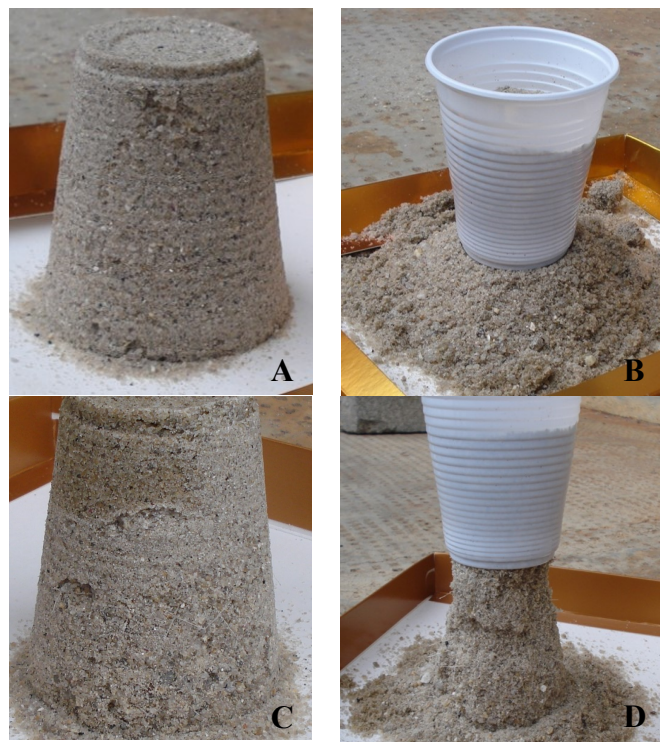
Figura 2. Experimento para ilustrar o conceito de solo reforçado.

Inicialmente se colocou areia bem compactada em um copo plástico, adquirindo a forma do mesmo, em seguida é extraído copo plástico. Em seguida pode-se observar que ao ser carregado verticalmente com 70% de volume do copo preenchido com areia, o corpo de prova imediatamente desmorona devido a falta de resistência interna e restrição lateral.

A última etapa do experimento consiste em adicionar três camadas de uma fina malha de polipropileno. Mantendo nesse caso a mesma umidade e compactação da primeira etapa do experimento anterior. O objetivo desta malha será em restringir os movimentos laterais causados pelo carregamento vertical. Da mesma maneira que a primeira etapa, foi adicionada uma carga vertical equivalente a 70% do volume do copo com areia e verificamos neste caso que o solo com a malha reforçando manteve-se estável e não rompeu com a adição do carregamento vertical, como podemos ver na imagem "D".

Pode-se ilustrar o efeito do reforço em uma massa de solo com um experimento empírico e simples que demonstra a restrição de deformações laterais que ocorrem em uma massa de solo reforçado com elementos horizontais. A sequência de imagens abaixo mostra as etapas desse experimento.

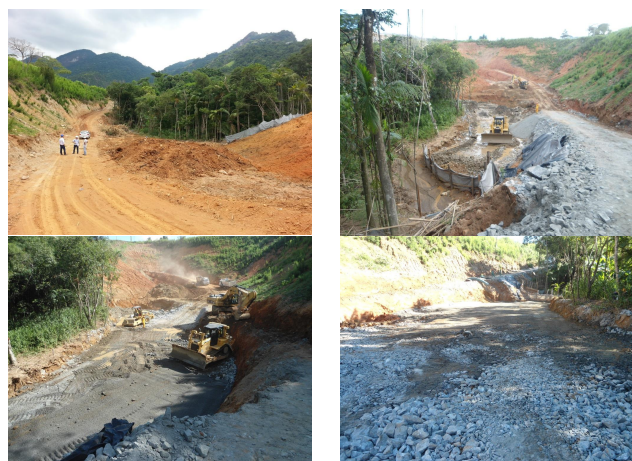
contenção, a solução executada foi a troca do mesmo por agulhamento em rachão. No ponto crítico (descrito na investigação geotécnica) houve troca de solo com espessura em torno de 3m. Sobre o agulhamento foi instalado um filtro geotêxtil não-tecido com as funções de separação do agulhamento e material de aterro, e proteção mecânica da geogrelha. Na Figura 5 nota-se o processo supracitado.

Figura 5. Escavação e troca de solo da base

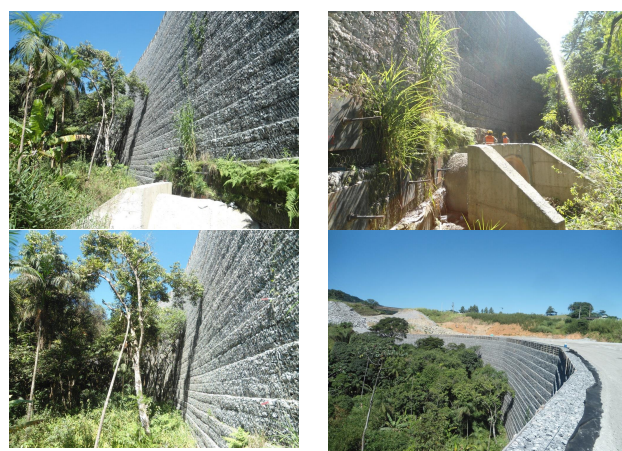
As deformações do paramento frontal apresentadas pela contenção em função dos esforços provenientes do processo construtivo, foram mínimas, praticamente imperceptíveis a olho nu. Os fatores que mais influenciaram este excelente desempenho foram a execução dos tirantes adicionais nas gaiolas, o tipo de material utilizado na composição do aterro estrutural e o controle tecnológico, ambos descritos no item anterior. Pode-se notar na Figura 6 o acabamento do paramento frontal da estrutura.

Figura 6. Vista do paramento frontal da estrutura.

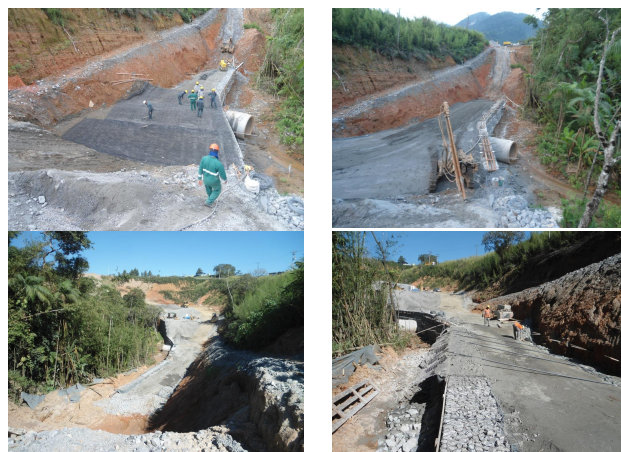
Mesmo com a utilização de tirantes em determinada área da contenção não dispensou o uso de geogrelha como reforço a Figura 8 mostra a vista frontal da estrutura.

Figura 8. Vista do paramento frontal da estrutura.

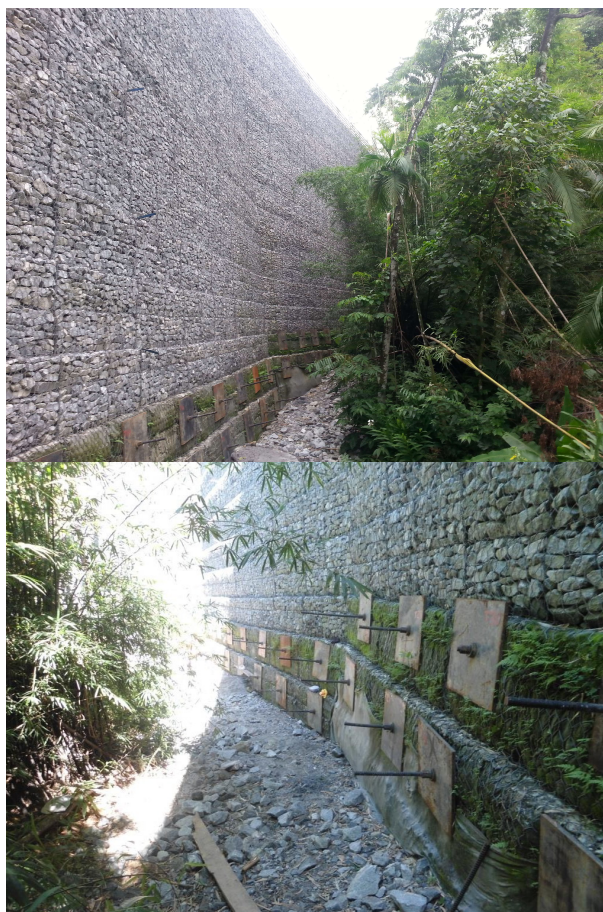
Em relação às gaiolas a solução encontrada foi a execução de “vigas” na área dos tirantes, as gaiolas foram revestidas internamente com

geotêxtil não-tecido antes do preenchimento com a função de vedação, em seguida houve a colocação tradicional de pedras tipo rachão sobre o geotêxtil e posteriormente a injetou-se nata de cimento (a mesma utilizada na injeção dos tirantes) nas gaiolas. Quanto à placa de ancoragem, esta foi dimensionada com espessura de 1 polegada, quadrada com lados de 70 cm e de aço SAE 1020. O resultado obtido durante as protensões foi muito satisfatório, nota-se na Figura 10.

Figura 10. Vistas da área de tirantes.
