## Erosão Acelerada em Canais de 2ª Ordem, em Regiões Arenosas de São Paulo, Afetando Infraestruturas, junto a esses Canais.

**RESUMO:** Apresenta-se estudo de caso de um riacho no município de Campinas-SP, no qual se caracterizam os fenômenos envolvidos nos processos erosivos, buscando definir as taxas atuais e potenciais de incisões ao longo do eixo do canal. A morfologia fluvial, de diversos riachos e córregos de regiões com solos arenosos, no estado de São Paulo, após a inumação de sua calha em passado recente, está sendo alterada drasticamente por processos de erosão remontante, associados à urbanização e/ou à intensificação da ocupação humana em suas microbacias. Esses processos erosivos têm potencial para alterar as premissas de projetos de algumas infraestruturas, como vias de tráfego, pontes, galerias, dutos e outras, implantadas junto a esses canais, com impacto em seus requisitos de segurança ou de vida útil. Para analisar essas interferências, foram levantadas informações plani-altimétricas, imagens aéreas e de satélite em diferentes períodos, realizadas sondagens de reconhecimento do solo e subsolo, analisadas informações disponíveis de chuvas, elaborados estudos hidr

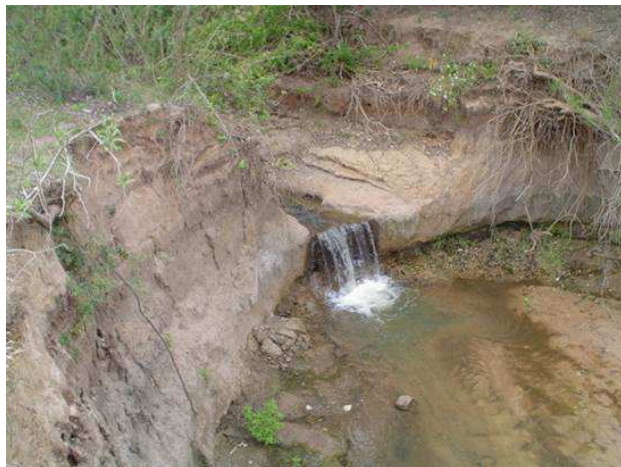
Figura 1. Erosão de canal, em processo remontante.  
Fonte: Acervo TBG (2011).

Diversos riachos e córregos em regiões de solos arenosos, no estado de São Paulo, estão submetidos a alterações bruscas e recentes na morfologia de seus canais, apresentando aprofundamento e alargamento do leito, especialmente por processos erosivos remontantes (Figura 1).

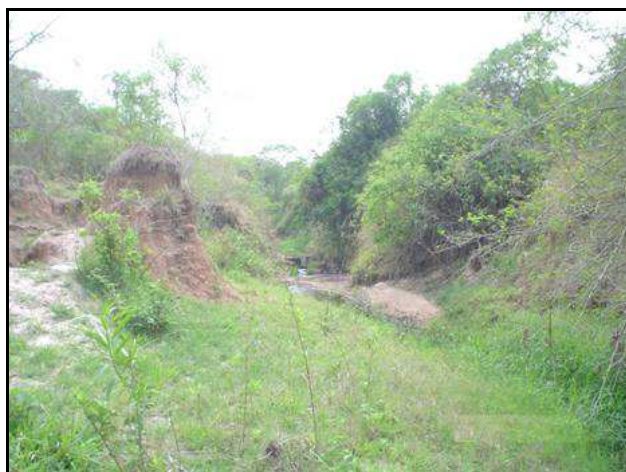
Figura 5 – Erosão remontante no canal do ribeirão Monte Serrat, com taludes já sendo erodidos. Fonte: Acervo TBG (2011).

No ribeirão Monte Serrat, afluente do rio Aguapeí, se desenvolvem erosões remontantes, bem evidenciadas (Figura 5).

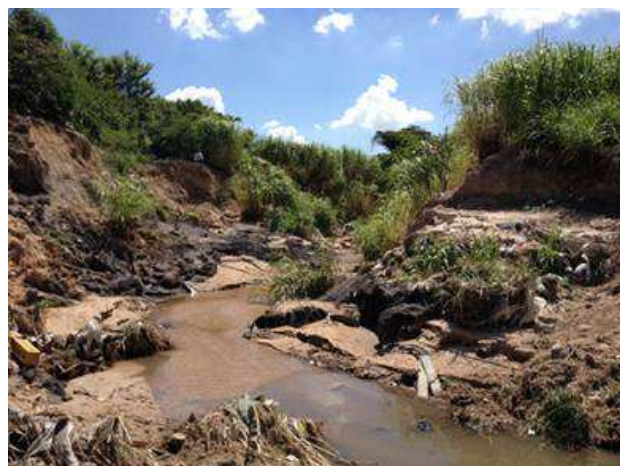
Figura 6 – Canal do riacho Jardim Novo Maracanã, após avanço de erosão regressiva pela seção inspecionada. Fonte: Acervo TBG (2015).

O riacho Jardim Novo Maracanã, afluente do córrego Piçarrão, na bacia do rio Capivari, que drena ao rio Tietê, está em área peri-urbana de Campinas-SP (Figura 6).

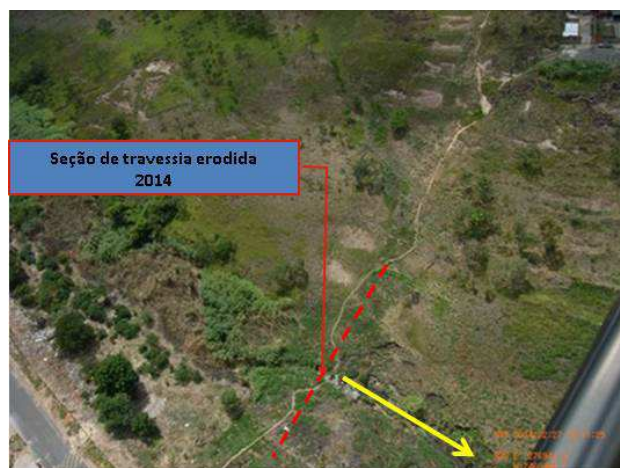
Figura 7 – Imagem aérea de trecho e seção de estudo no riacho Jardim Novo Maracanã, em 2014. Fonte: Acervo TBG (2014).

Enquanto, em 2014 (Figura 7) o canal do riacho apresentava-se apenas com sinais de expansão lateral e aprofundamento do leito, em trecho jusante da seção de estudo, em 2015 houve evolução acelerada da retroerosão, atingindo trechos também a montante dessa seção (Figura 8).

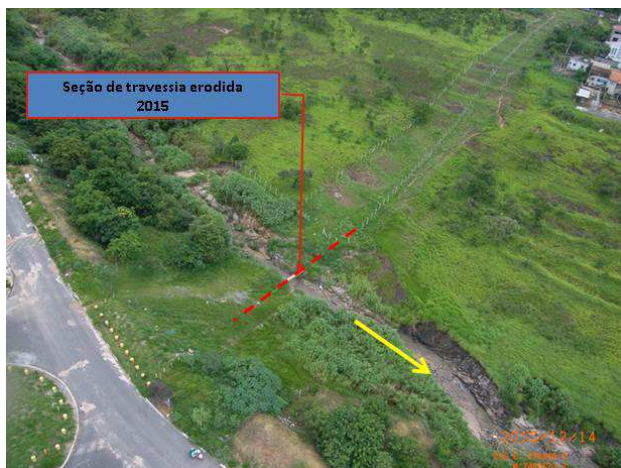
Figura 8 – Imagem aérea da seção de estudo no riacho Jardim Novo Maracanã, em 2015, após avanço erosivo. Fonte: Acervo TBG (2015).

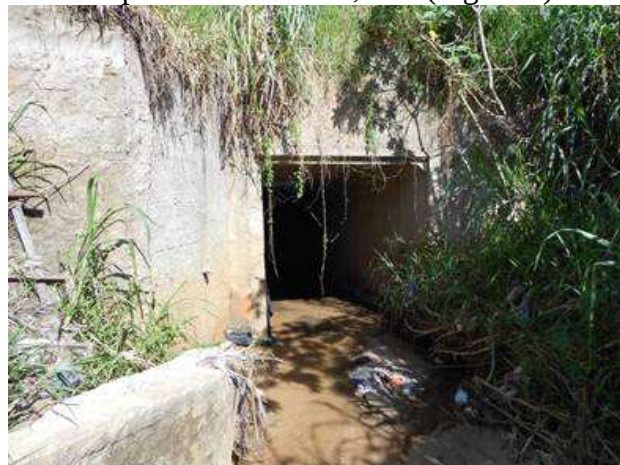
A aproximadamente 400 m a jusante da seção de estudo existe uma galeria de aproximadamente 2,0 m por 2,0 m sob Rua 11, na cota aproximada de 563,0 m. (Figura 9).

Figura 9 – Imagem da galeria pluvial a 400 m a jusante seção de estudo no riacho Jardim Novo Maracanã. Fonte: Acervo TBG (2015).

Dois fatores importantes que poderão influenciar diretamente a estabilização do processo de rebaixamento. Sendo esses, a presença de substrato rígido na cota aproximada de 570,0 m e a presença da galeria de concreto no cruzamento do riacho com a Rua 11, na cota aproximada de 563,0 m.
