# Avaliação da Permeabilidade de um Perfil de Planossolo com Base em Ensaios de Rebaixamento In Situ

**RESUMO:** O comportamento hídrico dos terrenos tem grande relevância nos estudos ambientais, em particular na avaliação do impacto provocado por obras de Engenharia. As estruturas de drenagem e o próprio aterro estradal de obras rodoviárias alteram o regime das águas superficiais e as características de percolação nos terrenos contíguos. O trabalho em questão apresenta resultados obtidos na avaliação da permeabilidade *in situ* de um perfil de planossolo formado sobre depósitos holocênicos de planície lagunar na costa sul do Brasil. O perfil de solo estudado localiza-se à margem direita da obra de duplicação da BR116 (sentido Turuçu – Pelotas), nas proximidades do município de Pelotas/RS. O objetivo do estudo foi obter parâmetros de permeabilidade para análise da percolação em futura escavação para obra de drenagem e prever os impactos desta escavação sobre o regime hídrico de um terreno alagadiço (charco) vizinho onde habita uma espécie de peixe (rivulídeos) em risco ambiental. Foram realizados ensaios de rebaixamento em furos de sondagem a trado nas profundidades de 0,5, 1, 2,

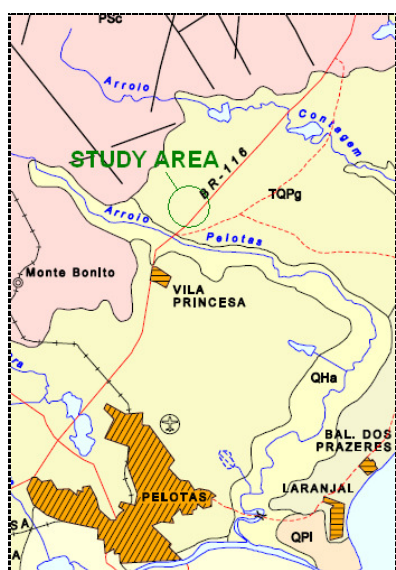
Figura 4. Geologia da área de estudo (modificado de IBGE, 2003)

A geologia e a pedologia do terreno do local têm grande importância na interpretação da caracterização geotécnica e do perfil de permeabilidade. Segundo recorte do Mapa Geológico da Folha Pelotas/Mostardas – SH.22-Y-D/Z-C (IBGE, 2003) ilustrado na Figura 4, a área de estudo tem como substrato geológico a unidade TQPg, caracterizada por arenitos arcoseanos fracamente consolidados constituindo depósitos de leques aluviais. O solo formado deste substrato pertence à classe dos Planossolos Eutróficos com textura média/argilosa (unidade PLe3 na Figura 5), ou *Subdystric Paraquic Ochric Planosol* pela Soil Taxonomy, inseridos na unidade geomorfológica Planície Lagunar Alta (Cunha e Silveira, 1996).

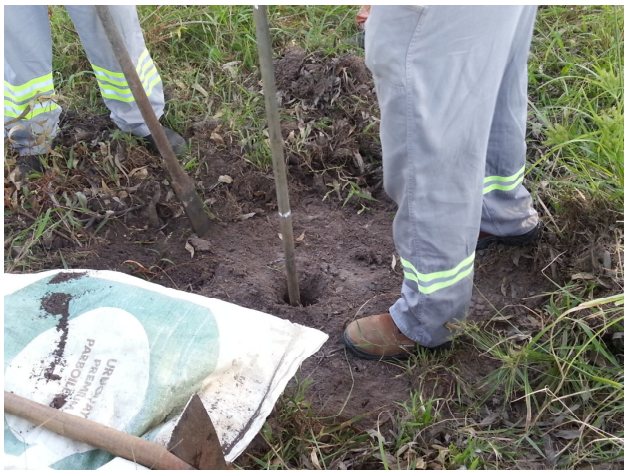
Figura 6. Obtenção de amostras a trado para caracterização geotécnica dos materiais

Para a caracterização geotécnica dos materiais em profundidade foram coletadas amostras a trado no entorno das profundidades de 0,5, 1, 2, 3 e 4 m, em quantidade suficiente para os ensaios de caracterização em laboratório (Figura 6). As amostras devidamente embaladas e identificadas foram conduzidas ao Laboratório de Geotecnia e Concreto da Universidade Federal do Rio Grande – FURG e submetidas
