# Estabilização do Processo Erosivo Deflagrado às Margens do Córrego Tamanduá

**PALAVRAS-CHAVE:** Erosões Urbanas, Processos Erosivos, Estabilização de Erosões, Gabiões.

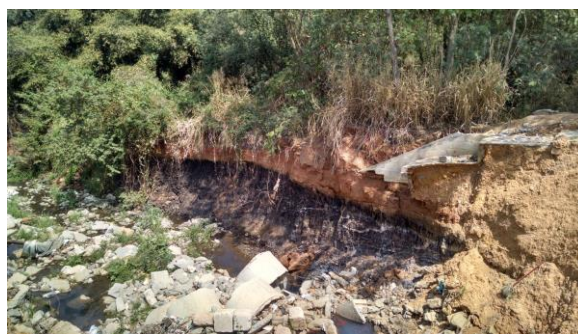
Foram coletadas amostras deformadas e indeformadas dos dois solos distintos encontrados na localidade, os quais foram denominados como solo granular e solo orgânico para serem identificados durante a realização desse estudo. Observam-se na figura 1 os perfis desses dois tipos de solo encontrados, onde o solo orgânico está em uma camada inferior e o solo granular está acima do orgânico, e seu perfil vai até a camada superficial.

Figura 1. Perfil dos Solos Encontrados na Erosão.

No local estudado foi identificada a presença de dois horizontes de solo, uma camada superficial com característica granular e uma camada mais profunda de solo orgânico.

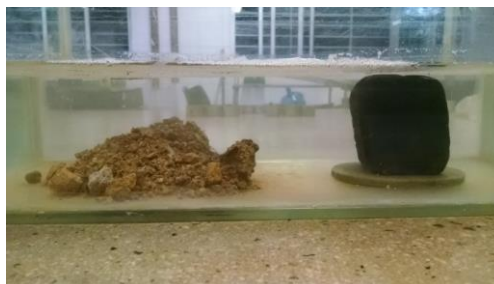
O ensaio de desagregação por etapas do solo granular também terminou com o abatimento da amostra, ocorrendo-se na quarta etapa ao atingir a inuncação completa da amostra. A situação pode ser vista de forma clara na figura 4 a seguir.

Figura 4. Final do Ensaio por Imersão Parcial.

A realização desse ensaio permite prever qualitativamente o comportamento do solo quando inundado por água. Quanto aos resultados obtidos, pode-se afirmar que o solo orgânico possui estabilidade estrutural em água,

pois durante a realização do ensaio, a amostra de solo orgânico não sofreu nenhum tipo de alteração. Em relação ao solo granular, este possui pouca estabilidade estrutural, podendo ser explicado, segundo Jacintho et al. (2006), pela fase de ar contínua presente nesse solo, e quando a água penetra no solo por efeito de sucção e capilaridade, acarreta em uma redução de volume e surgimento de pressão positiva, assim, se a pressão na fase ar ultrapassa a coesão do solo, acontece a ruptura estrutural da amostra.

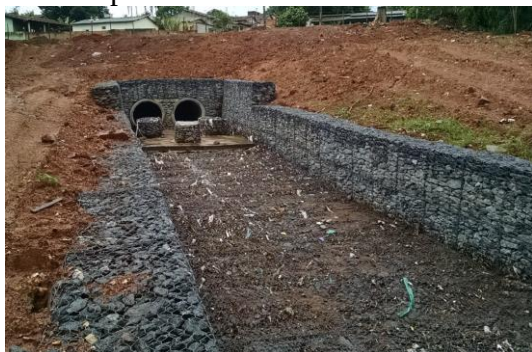
A solução adotada para a erosão estudada, prevê a canalização da água pluvial coletada através de um canal retangular de gabiões caixa atuando na contenção e proteção das margens, associado a colchões Reno com a função de revestimento do fundo do canal, situação visualizada na figura 5 a seguir. A escolha por essa solução ocorreu pois há vários aspectos importantes que são contemplados.

Figura 5. Canal Antes de Receber o Argamassamento.
