# Avaliação Preliminar das Alterações Geradas no Meio Físico em Áreas de Mineração de Calcário, Dolomita e Areia – Vale Do Ribeira

**RESUMO:** O estudo detalhado das áreas de mineração é de extrema importância, pois mesmo que tal atividade seja realizada de forma planejada, a mesma poderá gerar alterações negativas, tanto na área minerada como nas áreas vizinhas. A região do Vale do Ribeira apresenta inúmeras minas, tanto de minerais metálicos como de minerais não metálicos. Atualmente, as minas ativas são principalmente as de minerais não metálicos. As alterações geradas no meio físico pelas atividades de mineração de minerais não metálicos, nesta região, foram pouco estudadas. Assim, o objetivo deste estudo foi de avaliar as alterações geradas na região do Vale do Ribeira pelas minerações de calcário, dolomita e areia. Para tanto, foram gerados mapas de inventário com a localização das minas ativas de calcário, dolomita e areia, bem como uma avaliação preliminar das alterações geradas por tais atividades. Para a elaboração do mapa de inventário foram utilizados dados do portal SIGMINE do Departamento Nacional de Produção Mineral (DNPM). Após a obtenção desses dados, fez-se uma f

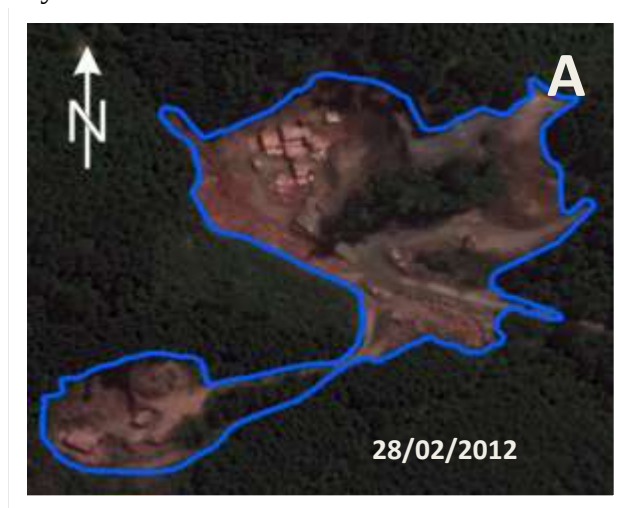
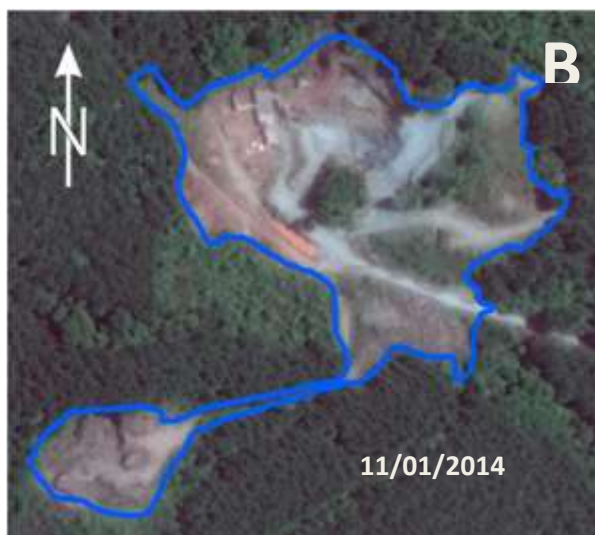
Figura 01: Área minerada 825572/2003, localizada no município de Doutor Ulysses/PR. (A) mina em atividade – nota-se a cava de onde o material é retirado a noroeste e o provável depósito de material de decapeamento a sudoeste. (B) área da mineração abandonada, o que é perceptível devido ao crescimento de vegetação no interior da área anteriormente minerada.

Após a inserção dos arquivos KML exportados do ArcGIS no Google Earth Pro, verificou-se primeiramente se havia alguma mina na quadrícula requerida e como a mesma mudava ao longo do tempo (caso houvesse mais de uma imagem da área). Caso houvesse alguma atividade, foi verificado se ela estava ativa ou não. Para áreas inativas foi gerada apenas um perímetro e uma área a partir da fotografia mais recente da área. No caso das minas ativas, foram feitos contornos das áreas mineradas para cada uma das fotos disponíveis, sendo gerado um valor de área minerada para cada uma das imagens. A partir da análise das fotografias foi possível verificar alterações no tamanho da área minerada, quais eram essas alterações e também se as minas apresentavam algum tipo de medida de recuperação. A Figura 1 mostra esse procedimento aplicado a uma mina de rochas calcárias no município de Dr. Ulysses/PR.
