# Retroanálise de Rompimento de Barragem de Disposição de Rejeito de Minério de Ferro

**RESUMO:** Com o crescimento da atividade mineradora, a necessidade de volumes cada vez maiores para a disposição de rejeitos torna o estudo de tais materiais fundamental para garantir a segurança da estrutura. Porém, um estudo que contemple as várias características dos rejeitos ainda não foi consolidado, sem, assim, necessária uma análise ainda superficial de suas propriedades na concepção de projetos. Com isso, Ribeiro (2015) propõe uma metodologia que une as propriedades geotécnicas dos rejeitos de minério de ferro com suas características reológicas, criando um cenário onde se pode estudar o evento da ruptura de uma estrutura de contenção de rejeitos tanto no seu aspecto estático quanto no seu aspecto dinâmico, relacionado ao fluxo de rejeito pós ruptura. Esse trabalho visa aplicar a metodologia proposta a um evento de ruptura ocorrido na barragem B1 da Herculano Mineração, no município de Itabirito, MG. O rejeito da barragem foi caracterizado e ensaiado para a determinação de suas características geotécnicas e reológicas. A geometria da ruptura da barragem B1 foi analisada por meio de foto

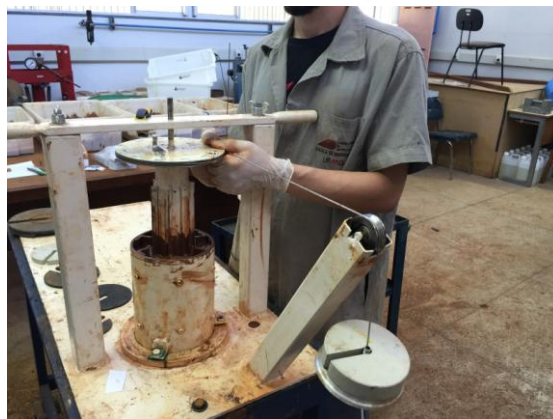
Figura 3 - Viscosímetro coaxial de palheta

Depois fez-se o ensaio de viscosímetro coaxial de palheta (VCP) em aparelho desenvolvido por Ribeiro (2015). Nesse ensaio o rejeito é posto em uma câmara com um cilindro central que gira em seu eixo. Na parte externa do cilindro centro e na parte interna da câmara há palhetas que garantem o cisalhamento do rejeito e não deste com as paredes da câmara. O giro do peão central é feito por meio da queda de um peso. Foram

usadas várias massas para se obter diferentes velocidades angulares. A Figura mostra o aparelho usado. Os dados foram coletados por câmera lenta (240 fps) e analisados *frame a frame*.

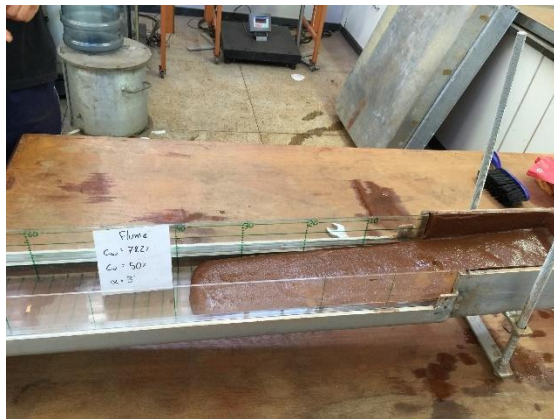
Figura 3 – Equipamento para o ensaio Flume

O último ensaio reológico feito foi o ensaio de flume. O rejeito foi colocado no reservatório da câmara, em diversas concentrações. A porta foi aberta e o rejeito escoou pela calha sob diversos ângulos. A Figura 3 mostra o equipamento. O movimento foi gravado também em câmera lenta e o ensaio foi, da mesma forma, analisado. Porém, após a coleta dos dados de velocidade e distância, o ensaio foi modelado no *software* DAN-W, para se obter os resultados. Assim, considerou-se satisfatória a modelagem quando se conseguia que o rejeito percorresse a distância até parar (ou até atingir a borda da calha) no tempo aferido no ensaio.

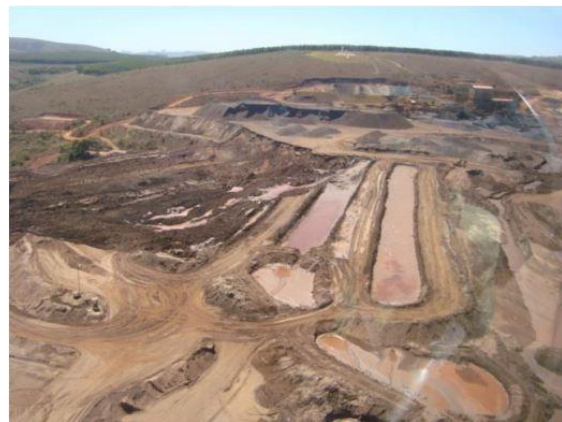
Figura 4 - Vista da superfície de ruptura (SEÇÃO DE SEGURANÇA E SAÚDE DO TRABALHADOR, 2014)

Tal volume foi estimado tanto pela equação já citada quanto pela geometria, uma vez que a superfície de ruptura (em planta) da barragem estudada não foi elíptica, já que havia uma linha de fragilidade composta pelas baias. Assim, a área de ruptura se deu em formato aproximadamente retangular, como pode ser visto na Figura 6.

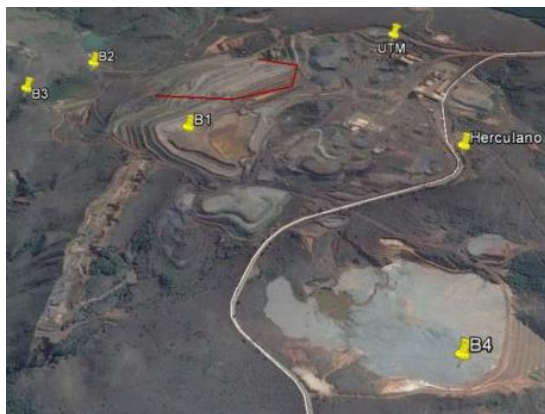
Figura 5 - Mina onde houve o rompimento (SUPERINTENDÊNCIA REGIONAL DE REGULARIZAÇÃO AMBIENTAL CENTRAL METROPOLITANA, 2014)

A Figura 7 mostra a região do acidente. Pelo relatório da Seção de Segurança e Saúde do Trabalhador (2014) a barragem B1 não deveria mais receber material. Porém, nela foram construídas quatro baias que recebiam o rejeito que ficava até sua sedimentação, quando era tirado por caminhões e escavadeiras e depositado em área logo a montante das baias.

Esse uso indevido se deu pois a barragem B4, construída para a continuação das atividades minerárias, foi paralisada pois havia uma drenagem de água não planejada que secou a barragem. O fluxo dessa água, mais tarde, foi estudado e descobriu-se que ia em direção à região logo a montante da barragem B1, local onde eram depositados os rejeitos das baias, uma vez nelas sedimentados. A água sobrenadante das baias era encaminhada para a barragem B3.

Outro processo indevido, de acordo com o relatório, era a retirada do “pé do talude” da barragem B1 para minerá-lo, uma vez que possuía boa concentração de ferro.
