# Avaliação da Eficácia de Pisos Drenantes Frente à Presença de Água

**RESUMO:** Este artigo propõe a avaliação da eficácia de pisos drenantes quando submetidos à ação de cargas simultaneamente ao contato com águas pluviais. Os pisos drenantes representam uma solução aos crescentes problemas relacionados à drenagem urbana, decorrentes dos inúmeros processos de impermeabilização dos solos. Porém, o dimensionamento das suas camadas tem sido feito a partir da IP-06/2004, que não leva em conta o fato de a água infiltrada entrar em contato com a estrutura, prejudicando toda a estabilidade do pavimento. Além disso, tem sido registrados problemas de deformação nos pisos intertravados, possivelmente ocasionados pela presença de água na estrutura. Por isso, visou-se comprovar através de ensaios a perda da capacidade de suporte da estrutura quando se encontra saturada e a necessidade de se contar com um reforço. Como não se tem registros de ensaios regulamentados para tal fim, foram feitas adaptações de ensaios já existentes, mas que são destinados a outros materiais. Foram realizados três ensaios distintos num equipamento de grande porte desenvolvido por Góngora (2015), que consistiram na

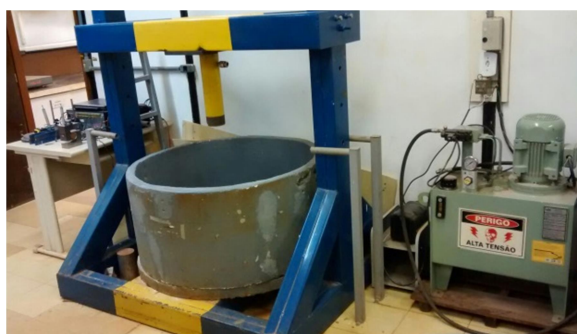
Figura 1. Equipamento utilizado para os ensaios.

O equipamento de grande porte utilizado para os ensaios foi desenvolvido por Góngora (2015) e encontra-se na Universidade de Brasília (UnB). A Figura 1 traz a ilustração do equipamento.

disposto um tanque cilíndrico de concreto com diâmetro interno de 1,00 m e altura de 0,52 m.

Para simular as cargas provenientes do tráfego foi utilizado um sistema hidráulico composto por: conjunto motor-bomba; válvula de alívio; válvula solenoide e direcional; mangueiras hidráulicas de alta pressão; manômetro, cilindro hidráulico e temporizador. (GONGORA, 2015)

O equipamento também conta com um sistema de reação, que possibilitou a aplicação de uma carga vertical com intensidade de aproximadamente 18,2 kN numa frequência de 1 Hz, sobre uma placa de aço com 0,2 m de diâmetro, que foi colocada acima da estrutura.

Foram utilizados ainda, dois medidores de deslocamento linear e uma célula de carga, para que fosse possível conhecer o deslocamento vertical da estrutura e a intensidade da carga aplicada.

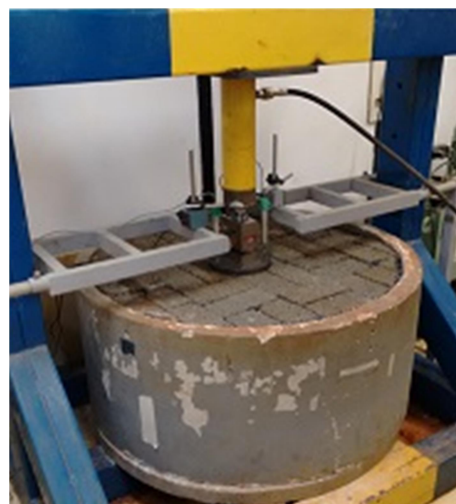
Figura 5. Execução do segundo ensaio.

Depois de concluída a montagem, deu-se início à saturação da estrutura. O critério adotado para definir a quantidade de água necessária foi o acompanhamento da saturação das camadas de areia e da base. O ensaio teve início a partir do momento em que foi identificada a presença de água na camada de base, para tal fim, foram utilizados 50 L de água. A Figura 5 retrata a execução do ensaio.

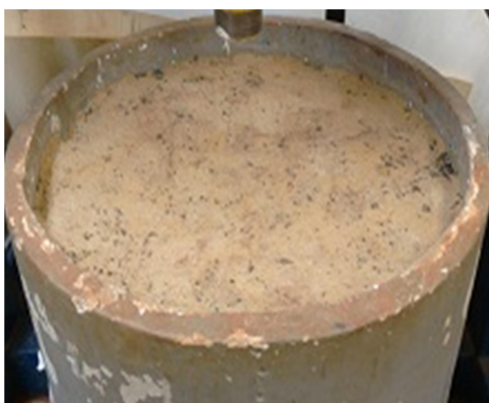
Figura 11. Camada de assentamento da estrutura sem reforço (registro feito após o ensaio).

Constatou-se que o tipo de deformação apresentado pelas estruturas foi distinto. A estrutura sem reforço apresentou uma deformação localizada, a qual foi confirmada pela sua camada de assentamento que possuía apenas um ponto de deformação, exatamente no local onde as cargas foram aplicadas.

As Figuras 11 e 12, a seguir, ilustram as camadas de assentamento dos ensaios saturado sem reforço e com reforço respectivamente. A partir da comparação dessas camadas é possível constatar a distinção das deformações obtidas por cada estrutura.

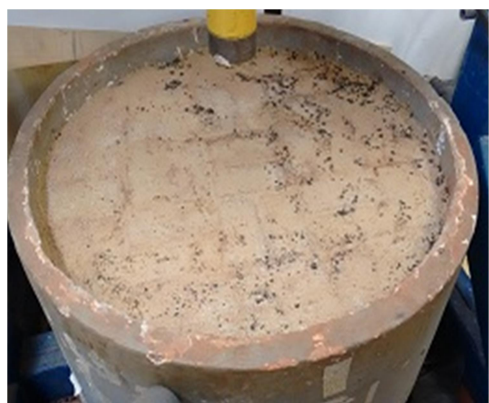
Figura 12. Camada de assentamento da estrutura saturada com reforço (registro feito após o ensaio).

Já na estrutura saturada com reforço foi possível notar, em todas as camadas, que a estrutura trabalhou em conjunto para suportar as

cargas aplicadas, por isso, não se tem indícios de uma deformação acentuada no local onde as tensões foram transmitidas. Isso demonstra a ação de distribuição de cargas promovida pelo geotêxtil, que serve de reforço impedindo que as cargas sejam suportadas apenas por um ponto da estrutura.
