# Retroanálise da Estabilidade de um Talude Rodoviário da Região de Curitiba

**RESUMO:** Apresenta-se neste trabalho a retroanálise de um escorregamento em um talude rodoviário na encosta da rodovia Curitiba – Ponta Grossa (BR 376), km 4040, situado no município de Curitiba, Paraná. Por ser um corredor de escoamento de alguns dos principais polos de produção agrícola e industrial do Estado, mitigar seu risco de bloqueio ou acidentes é de suma importância. O talude localiza-se na região de Formação Guabirotuba e o solo é classificado como silte-arenoso, conforme norma D-2487 (ASTM, 2011). Através do ensaio de cisalhamento direto obteve-se um intercepto de coesão de 13,45 kPa e um ângulo de atrito interno de 25,85° para este solo. Há no local um escorregamento do tipo rotacional, por isso, determina-se a mais provável causa do deslizamento, assumindo hipóteses em que este pode ter ocorrido. Um modelo da geometria inicial do talude foi inserido na ferramenta computacional SLOPE-W (GeoStudio, 2007), e juntamente com seus parâmetros característicos, determina-se o fator de segurança, através do método de Spencer, resultando em um fator de 2,18 para o talude em estado seco e 1,42 para o

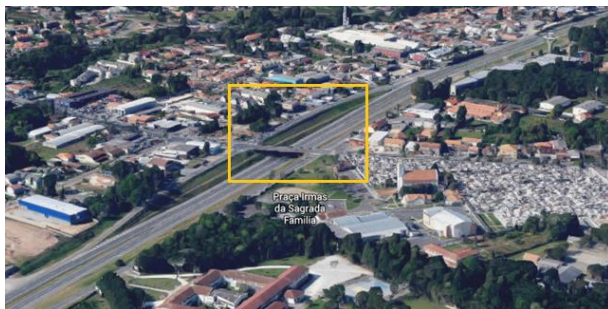
Figura 3. Vista aérea do talude.

O talude em análise está localizado na encosta da rodovia Curitiba PontaGrossa (BR 376), km 4040, situada no município de Curitiba, Paraná (Figura 2 e Figura 3). A geometria do talude é apresentada na Figura 4.
