# Proteção da PCH Jataí, GO Contra o Risco de Queda de Blocos Por Meio de Telas Metálicas

**RESUMO:** O presente trabalho apresenta um caso de obra de estabilização de encosta rochosa na PCH Jataí. A PCH de Jataí está localizada no Rio Claro, a oito quilômetros da cidade de Jataí, e possui capacidade de abastecer a energia de trezentos mil consumidores. Este artigo tem o objetivo de mostrar como foi realizada a proteção da adutora da hidrelétrica contra o risco de queda de blocos rochosos a fim de não paralisar o abastecimento de energia da região trazendo prejuízos econômicos grandes aos acionistas. Para a análise do problema foi realizada uma vistoria no local a fim de realizar um levantamento geológico-geotécnico com um mapeamento das discontinuidades da rocha. Os taludes de rocha existentes são provenientes da remoção de material para instalação da adutora da PCH Jataí. A rocha é formada por um basalto são com fraturas provenientes do desmonte onde também ocorrem diaclases. Este sistema de fraturas é quase ortogonal e apresenta mergulhos em direção ao pé da encosta, o padrão de cisalhamento das rochas basálticas depende da posição em que elas se encontravam no derrame. A parte

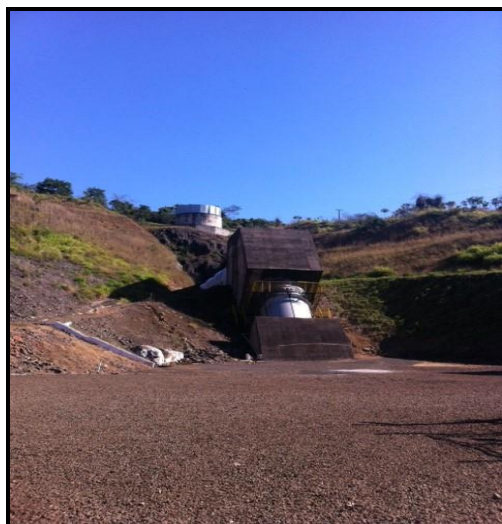
Figura 1. Vista Geral da PCH Jataí.

aplicada na estabilização da encosta próxima a adutora da PCH Jataí (Figura 1). A figura 2 mostra o talude do lado esquerdo da adutora que apresenta queda de blocos.

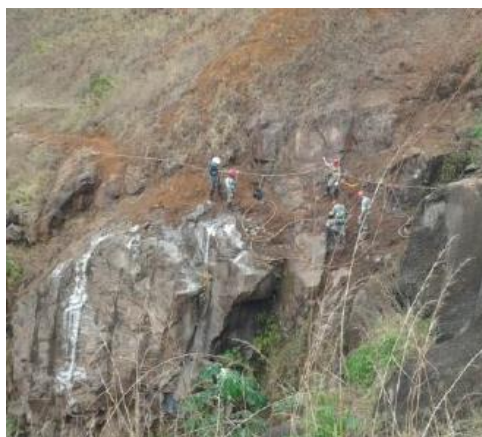
Figura 9. Atividades sendo realizadas com a técnica a rapel e com o uso de uma linha de vida ancorada em rocha.

Como as condições de relevo na área das atividades são muito irregulares, o primeiro serviço realizado foi a instalação de uma linha de vida com cabo de aço no perímetro da crista dos taludes, para o tráfego seguro da equipe nesta região. Devido à falta de acesso ao longo dos taludes e a impossibilidade de uso de equipamentos de içamento de carga como guindastes, a equipe de profissionais envolvida foi escolhida com proficiência e certificação em rapel industrial, pois todo o trabalho foi realizado com esta técnica.

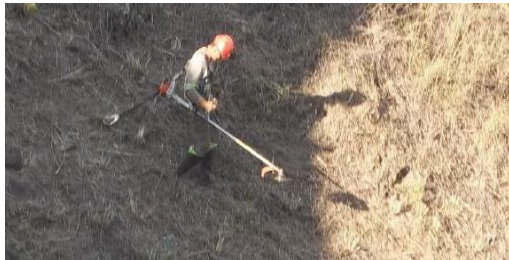
Figura 10. Retirada da vegetação sob poda mecanizada.

Toda a superfície do tratamento foi limpa com a retirada do restante da vegetação estabelecida nas fraturas do maciço (Figura 10) e o abatimento manual de pequenos blocos e fragmentos de rocha já soltos (Figura 11).

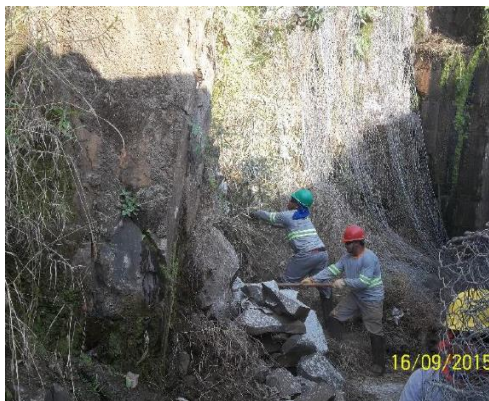
Figura 11. Abatimento manual de blocos e fragmentos de rocha soltos ("bate-choco").

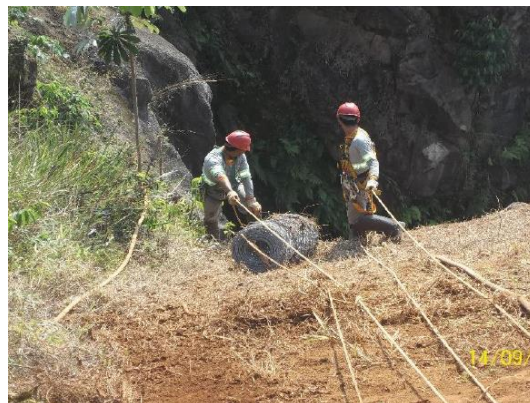
Figura 12. Transporte do material até a frente de trabalho com técnica de rapel e tirolesa.

Com o talude completamente exposto e os dispositivos de segurança instalados, os marleteiros iniciaram as atividades de perfuração para a aplicação dos grampos metálicos, através de equipamentos pneumáticos rotoperçussivos manuais. Enquanto isso, o restante da equipe fez a conferência, separação e transporte do material até a frente de trabalho (Figura 12). Os furos localizados na crista do talude foram iniciados primeiramente para a fixação da tela antes de seu lançamento para baixo, em seguida, os demais furos da malha também foram realizados. Após a instalação dos grampos na crista do talude com calda de cimento com fator A/C: 0,5 (Foto 13), as telas foram lançadas, conformando-as sobre a superfície do maciço (Fotos 14).

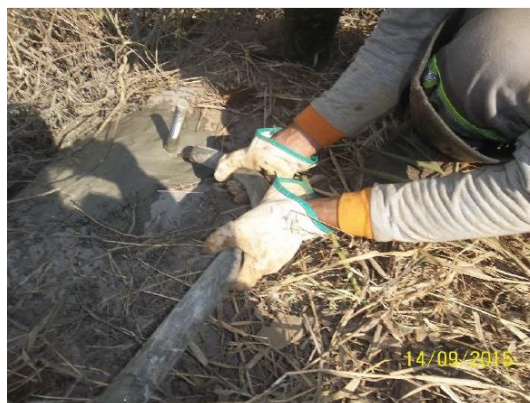
Figura 13. Injeção de calda de cimento com relação água-cimento igual 0,5.

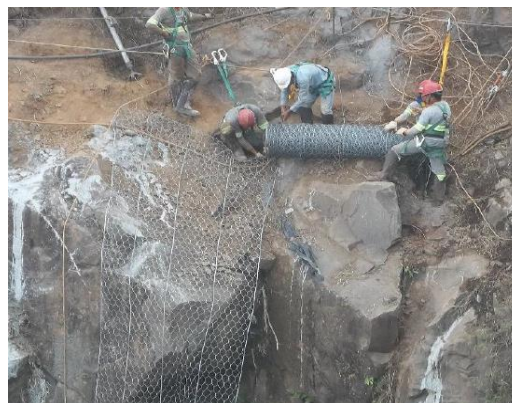
Figura 14. Processo de fixação na borda superior da tela e lançamento sobre o talude.

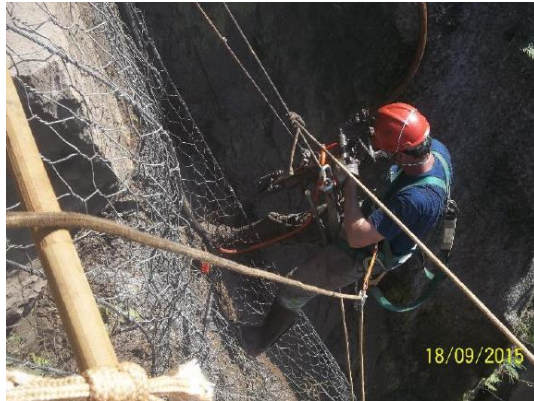
Figura 15. Perforação da malha de grampos com técnica de rapel.

Os grampos, antes de serem instalados, foram preparados com espaçadores plásticos que garantiram a centralidade do elemento metálico no eixo do furo. Após o lançamento das telas, as conexões laterais com os dispositivos de clips foram realizadas, conforme detalhamento dos desenhos de projeto. Assim, a malha de grampos foi instalada com a perfuração

rotopercussiva em rocha, injeção de calda de cimento (A/C: 0,5) e instalação dos grampos metálicos centralizados pelos espaçadores plásticos (Foto 15).

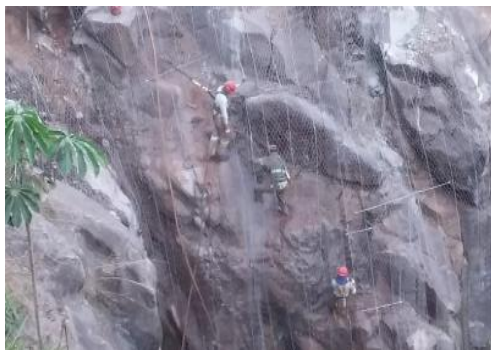
Figura 16. Perforação, injeção de calda e instalação de grampos na malha sobre o talude.

As extremidades da tela nas bordas laterais, superior e inferior têm ancoragens específicas detalhadas nos desenhos de projeto e foram instaladas adequadamente (Fotos 16, 17, 18, 19 e 20).

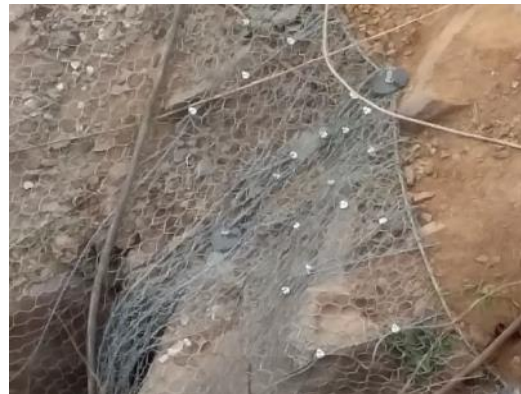
Figura 19. Detalhe do processo construtivo realizado de acordo com o projeto. Amarração na borda superior. Sobreposição da tela para a conexão Alpha.

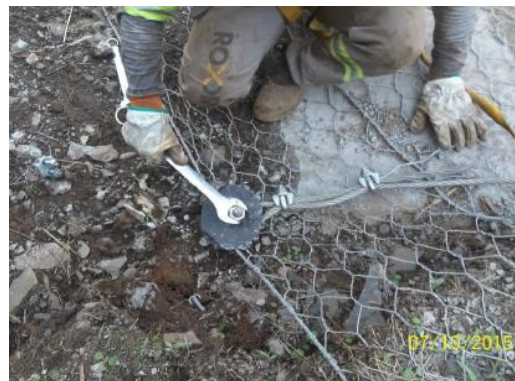
Figura 20. Instalação do cabo de aço de sustentação das telas na crista do talude.

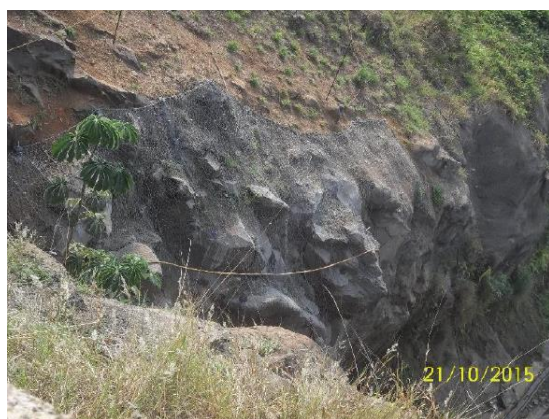
Figura 22. Tela aplicada após a finalização dos tratamentos de estabilização do maciço rochoso. Vista da parte superior.

Foram aplicados 199 tirantes de 3.0 metros de comprimento e 25 mm de diâmetro e também 1050.0 m<sup>2</sup> de tela metálica SteelGrid HR 50. Nas extremidades da tela, foram aplicados 100.0 m de cabo de aço com bitola de 16 mm. Os taludes da direita e esquerda hidráulica na lateral do conduto forçado adutor foram revestidos em sua porção de rocha escavada, garantindo a segurança do empreendimento com a contenção de deslocamentos de blocos e fragmentos rochosos, que possam atingir as estruturas hidromecânicas. Após a conclusão deste tratamento, foi realizada uma limpeza em todas as áreas adjacentes, desmobilizando todas as interferências do processo construtivo.
