# Estudos de Retroanálise pelo Método de Lopes e Correlações Obtidas da Literatura Técnica Aplicados a um Talude Rodoviário: Comparação de Resultados com Métodos Analíticos Tradicionais.

**RESUMO:** Este artigo apresenta uma comparação entre os principais métodos de análise de estabilidade de taludes: Bishop, Spencer, Fellenius e o método teórico e prático de estabilidade de taludes naturais, através do método de regressão desenvolvido por Lopes (1981), que procura estimar a estabilidade de taludes artificiais, a partir do exame de cicatrizes de escorregamentos naturais. Utilizou-se como estudo de caso para esta pesquisa, um talude da rodovia PR 408 - km 19,8, localizado no município de Antonina-PR, cujos dados foram cedidos pela empresa ENGEMIN – Engenharia e Geologia Ltda. A ruptura deste talude resultou da ocorrência de fortes chuvas que atingiram a região entre os dias 10 e 11 de março de 2011, que ocasionaram problemas de instabilidades em encostas naturais e taludes de cortes e aterros, com interdição parcial do tráfego desta rodovia. Para os estudos foram realizados dois tipos de análises comparativas de estabilidade: no primeiro caso foram comparados os FS obtidos para o t

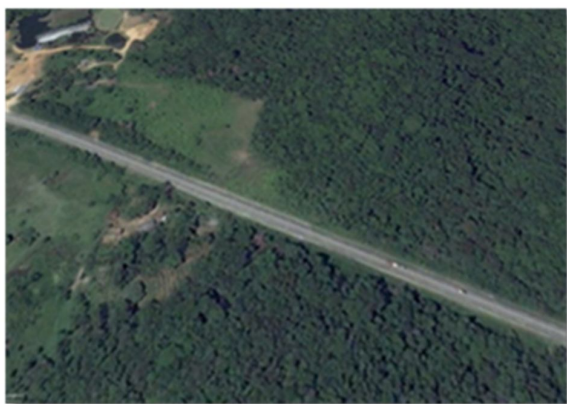
Figura 5 – Vista aérea da encosta antes dos escorregamentos.

As duas imagens aéreas abaixo fornecem uma visão geral da situação da encosta antes dos escorregamentos e após as obras de conformação realizadas no local.

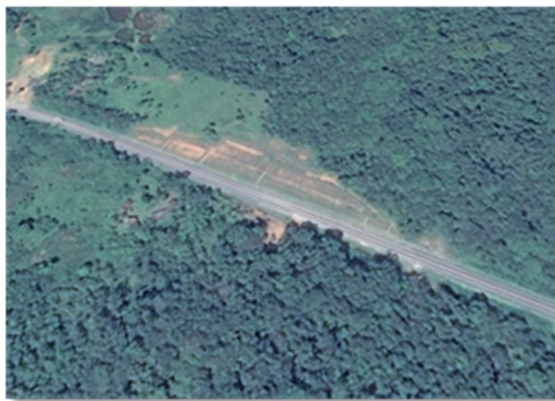
Figura 6 – Vista aérea da encosta já com as obras de retaludamento e drenagem realizadas.

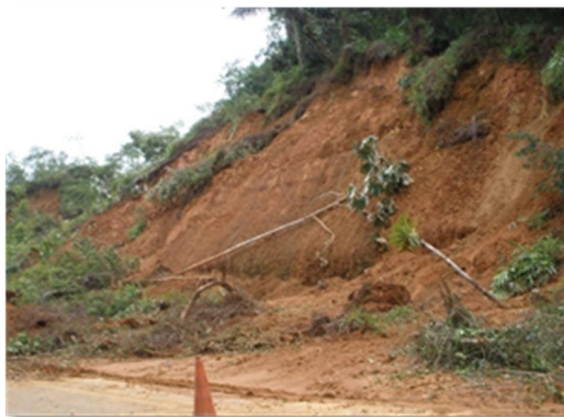
Figura 7 – Ruptura “normal” no 2º segmento do talude.

O comportamento da ruptura apresentou feições diferentes em suas diferentes porções. A ruptura se estendeu por cerca de 260 m ao longo da rodovia, se distinguindo em três segmentos: o primeiro com ruptura remontante, cujo pé elevou a pista existente em cerca de dois metros e cujo topo se estendeu até cerca de 32,5 m de altura acima da pista e a cerca de 100 m de afastamento da mesma. O segundo a ruptura foi “normal”, isto é, sem soerguimento do pé e se elevou até 18 m acima do nível da pista, com um afastamento máximo de cerca de 50 m. No terceiro e último segmento, as duas rupturas ocorrentes apresentaram-se menores: máximo 4 m de altura e 20 m de afastamento, unidas por uma trinca próxima à pista.

As Figuras 7 e 8 abaixo apresentam o registro das rupturas do segundo segmento ocorridas na encosta.

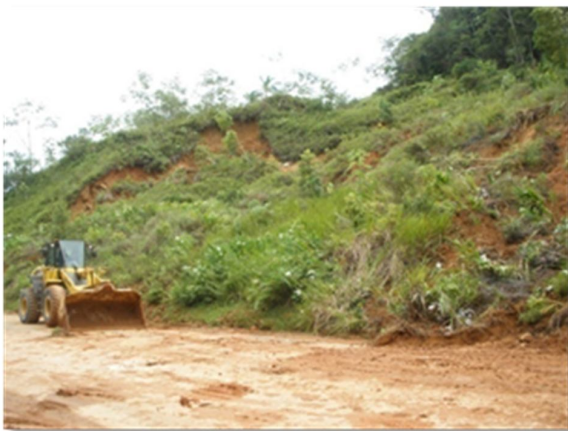
Figura 8 – Ruptura “normal” no 2º segmento do talude.  
Fonte: ENGEMIN (2011).
