# Projeto Geotécnico da Encosta do Pátio de Transformadores e Comportas - Aproveitamento Hidrelétrico de Laúca

**RESUMO:** O aproveitamento hidroelétrico de Laúca localiza-se no rio Kwanza, na província de Kwanza Norte, em Angola. A caverna da central principal está implantada no interior de um maciço rochoso nas proximidades de uma grande encosta natural, ao pé da qual estão localizados os transformadores elevadores das unidades geradoras. Na fase de projeto básico, a solução de projeto consistia na escavação completa da encosta com remoção das camadas de solo e rocha mais fraturada/alterada, ao longo de um desnível total de 200 m. Na fase de projeto executivo essa solução precisou ser alterada devido à diminuição do cronograma de implantação da obra em 1 ano. O projeto foi alterado de forma a preservar a maior extensão possível da encosta natural e permitir a execução simultânea de trabalhos em elevações diferentes. Essa alteração de projeto teve como resultado basicamente dois aspectos: redução expressiva do volume total de escavação a céu aberto e, em contrapartida, incremento substancial dos tratamentos geotécnicos em toda a área. O tratamento geotécnico das escavações, que n

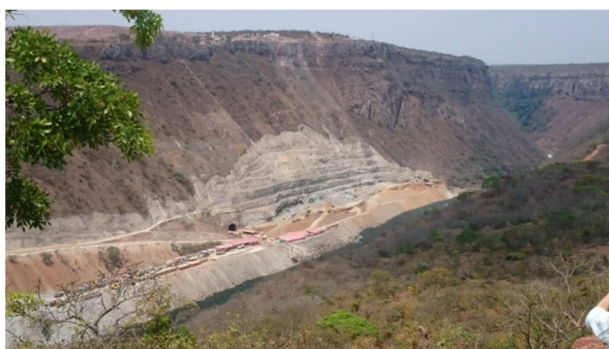
Figura 1. Vista das escavações, a partir da margem esquerda

O aproveitamento hidroelétrico de Laúca localiza-se no rio Kwanza, na província de Kwanza Norte, em Angola. É composto por uma barragem à gravidade de concreto compactado com rolo, com 156 m de altura máxima e um circuito hidráulico composto por uma tomada de água, seis poços circulares, seis túneis de adução com comprimento médio de cerca de 1900 m cada um e uma central principal subterrânea, com seis grupos geradores. A potência total instalada é de 2070 MW. A caverna da central principal está implantada no interior de um maciço rochoso nas proximidades de uma grande encosta natural. Os transformadores elevadores das unidades geradoras, um para cada unidade, estão posicionados fora do maciço rochoso, no pé da encosta. A encosta possui altura superior a 200 m, desde o platô no topo da encosta (~El. 850 m) até a cota de instalação do pátio dos transformadores (El. 647 m). A Figura 1 mostra uma visão geral da área de escavação da encosta.

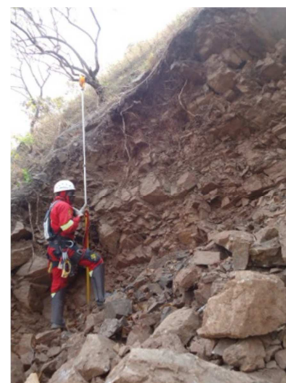
Durante a fase de projeto executivo, era prevista a execução de mais três sondagens rotativas na encosta. Durante a escavação da plataforma da primeira sondagem, houve um pequeno escorregamento, que expôs o material mais superficial (H3.1).

Figura 3. Ruptura da plataforma da sondagem

A retroanálise da ruptura da plataforma e de outra ruptura que ocorreu em região próxima, durante as escavações do acesso ao local, permitiu a aferição dos parâmetros de resistência da camada mais superficial do perfil do gnaiss (H3.1). Os parâmetros de resistência das demais camadas foram estimados com base na característica de cada material e correlações entre o GSI (Geological Strength Index) e os

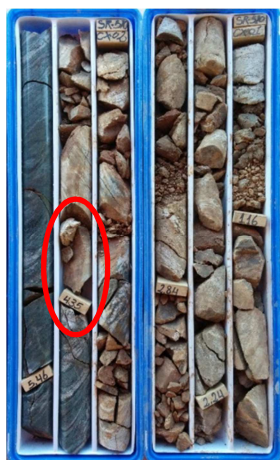
De forma a avaliar essa hipótese, foram realizadas 3 sondagens rotativas sub-horizontais na encosta, de maneira que atravessassem o contato entre as camadas de material H3.2 e H2. Em nenhuma das três sondagens realizadas foi detectada a presença de material que pudesse ter parâmetros de resistência similares aos parâmetros do material H3.1. A Figura 4 mostra os testemunhos de uma dessas sondagens.

Figura 4. Foto dos testemunhos de uma das sondagens realizadas para investigar o contato H3.2/H2
