# Análise de Estabilidade de Talude na Área Urbana da Cidade de São Carlos – SP

**RESUMO:** Taludes existentes nas áreas urbanas podem sofrer desestabilização devido a vários motivos, o principal deles, a saturação ocasionada por grandes registros de chuvas em um certo intervalo de tempo. Consequentemente, grandes quantidades de material (solo e rocha), podem ser deslocados, causando transtornos desde a danificação de obras, barramento de ruas, avenidas e rodovias, e até, perda de vidas humanas. Neste estudo, é analisado um talude, que já sofreu rupturas no passado, localizado na cidade de São Carlos – SP, na Avenida Francisco Pereira Lopes, próximo ao córrego do Monjolinho. De acordo com os mapas da cidade, o solo da encosta é do tipo residual de basalto (Formação Serra Geral) e seus parâmetros de resistência foram obtidos da literatura. Estes foram determinados por meio de ensaios triaxiais drenados (CD), para as condições natural e drenada e apresentaram ângulo de atrito médio de 29° e coesão média 19 kPa. Adicionalmente, foram obtidos valores de coesão entre 13 kPa a 35 kPa e valores de ângulo de atrito variando de 20° a 31,5°. Os ensaios de caracterização do solo indicaram qu

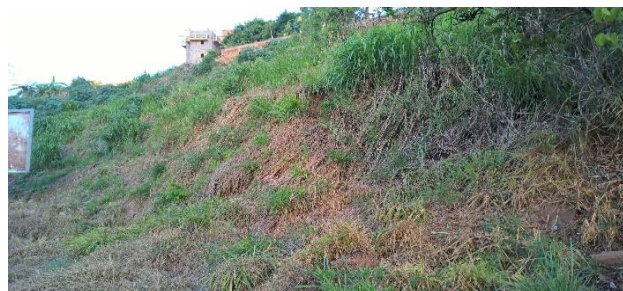
Figura 1. Talude com a face parcialmente coberta por vegetação.

O Talude encontra-se com sua face parcialmente coberta por vegetação, (Figura 1) está localizado em frente ao córrego do Monjolinho (Figura 2), e inserido no contexto

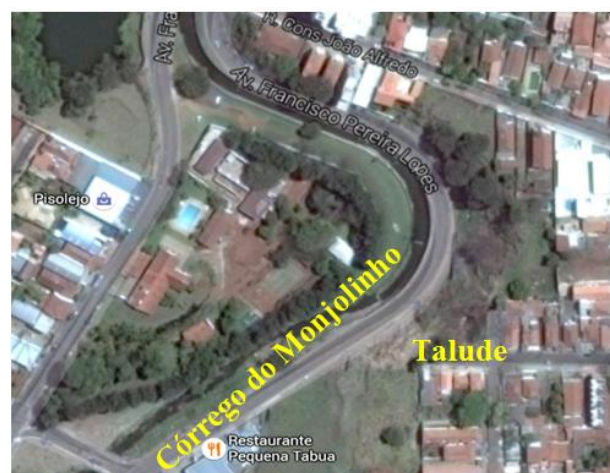
Figura 2. Localização do talude próximo ao córrego do Monjolinho, São Carlos-SP.

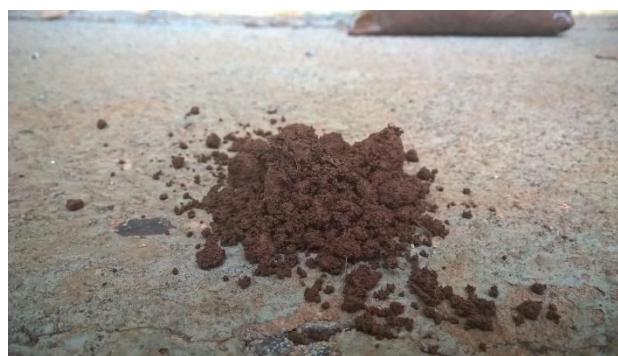
Figura 3. Solo residual de basalto retirado do talude.

da formação Serra Geral, Zuquette (1981), Bortolucci (1983) e Bartolomeu (op. cit). Este é constituído por solo residual de basalto (Figura 3).
