## Estudo Geológico-Geotécnico da Comunidade Córrego da Areia, Município de Abreu e Lima – PE, com Ênfase em Problemas de Erosão.

**RESUMO:** As mudanças superficiais no relevo têm os processos erosivos como um dos seus principais agentes modeladores. Tais processos envolvem a desagregação e transporte do solo, que, por muitas vezes, têm sua deflagração e intensificação baseadas na ação antrópica. O estudo aqui apresentado refere-se à Comunidade do Córrego da Areia, localizada no Município de Abreu e Lima, que devido às suas características no que tange à geologia, pedologia e geomorfologia, associadas às condições de uso e ocupação do solo, tem se tornado uma área potencial para a ocorrência de processos erosivos. Diante destas condições foi realizada uma investigação geológica-geotécnica, permitindo assim maior conhecimento sobre o local. A região estudada apresenta relevo do tipo tabuleiro, tendo suas vertentes inclinações variando de 18° a 31°. A unidade geológica observada é a Formação Barreiras, representada pela fácies de leques aluviais e pela fácies de canais fluviais/planícies de inundação. A campanha de investigação envolveu a realização de sondagens para determinação d

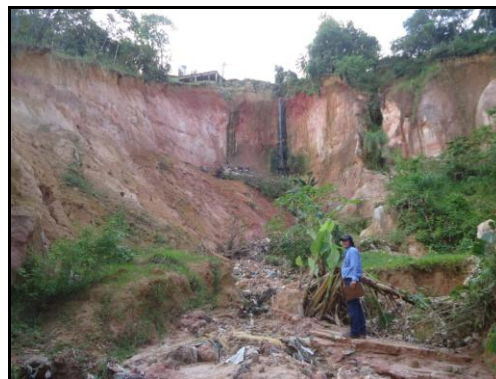
Figura 2. Erosão do tipo ravina em área de ocupação desordenada.

A área de estudo aqui caracterizada é uma encosta situada na Comunidade do Córrego da Areia, limitando-se com o bairro Caetés I. Ao implantar o conjunto habitacional Caetés I, a Companhia de Habitação do Estado de Pernambuco, preservou a vegetação presente nas encostas possibilitando assim a estabilidade e a proteção contra processos erosivos. Contudo, o bairro criado de forma planejada, hoje apresenta dois perfis de invasão, onde um deles segue ocupando os topos dos espigões, divisores das drenagens, e o segundo, começa a ocupar as encostas, desguarnecidas de qualquer tratamento, com moradias de baixo padrão construtivo em condições ainda mais precárias. Estas encostas ocupadas apresentam perfil convexo e inclinações elevadas. Indicado no Plano Diretor de Abreu e Lima como área não urbanizável, o local de estudo aqui detalhado, no entanto, sofreu invasões e instalação de ocupações desordenadas. Com o desenvolvimento destas ocupações, iniciou-se o impacto negativo da ação antrópica através da remoção da vegetação, lançamento de águas servidas e destinação inadequada das águas pluviais, fatores que juntos deflagraram e intensificam os processos erosivos na região, resultando grandes ravinas (ver Figura 2).

Todo o solo erodido a partir da ravina apresentada na Figura 2, foi transportado e depositado na parte baixa desta área, provocando o assoreamento do Riacho Córrego da Areia.

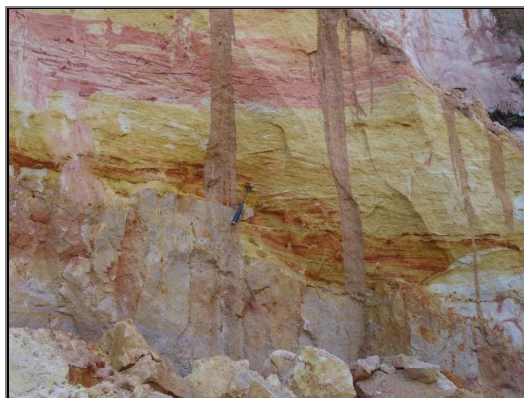
Figura 3. Camada arenosa estratificada intercalada com camada de argila maciça.

predominantemente grossa e coloração variando entre amarelado e avermelhado dependendo, possivelmente, do grau de oxidação. Geralmente mal selecionados, os grãos de quartzo são predominantemente subangulosos. Ainda acerca da fácies canais fluviais/planícies de inundação, foram observadas intercaladas a tais camadas arenosas níveis de argila maciça (Figura 3). Os horizontes argilosos exibem colorações esbranquiçadas, avermelhadas. Essas variações de coloração imprimem a esses níveis argilosos um padrão de cor do tipo mosqueado.

Os níveis arenosos devido a sua porosidade favorecem uma maior infiltração de água, principalmente quando ocorrem nos topos das encostas. As camadas de argila uma vez saturadas de água tem dificuldade em ceder essa água. A existência de uma camada arenosa acima de uma argilosa pode ocasionar a erosão do material arenoso na crista e possíveis escorregamentos no talude. No caso dos sedimentos conglomeráticos, a existência de seixos centimétricos em uma matriz arenosa diminui a coesão da rocha, aumentando a permeabilidade. Essa configuração facilita a percolação da água, levando à desestabilização dessas camadas e um aumento no risco de deslizamentos.
