# Estabilização Biotécnica das Margens do Lago do Parque São Lourenço, Curitiba-PR

O objetivo do presente trabalho é a elaboração da primeira fase de um projeto executivo, por meio de técnicas de Engenharia Natural, para estabilização das margens do lago do Parque São Lourenço. A primeira etapa, chamada conceitual, envolve o levantamento de informações e características do local de análise, sua problemática e a discussão de soluções possíveis para a resolução da questão. Por fim, apresenta prescrições e procedimentos necessários para a continuidade do estudo nas fases de projeto básico e executivo.

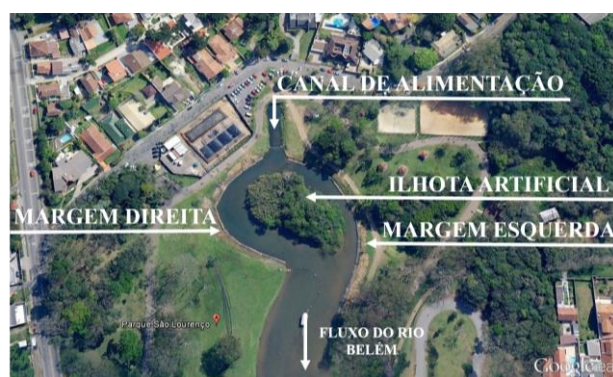
Figura 2. Local de estudo, na entrada do Rio Belém no Parque São Lourenço, com indicação das margens estudadas e a ilha artificial (Os autores, 2016).

O local de estudo (Figura 2) insere-se na porção do parque na qual o Rio Belém entra no lago. Devido à alta taxa de sedimentos transportados pelas águas do rio, houve a formação de uma ilha artificial composta por material fino e variegado consolidado pelo aparecimento espontâneo de vegetação na região. A configuração da ilha passou por diversas alterações com o passar dos anos, motivadas tanto pelas mudanças de curso do rio quanto pelas obras de dragagem realizadas no local. A ilha exibe, com o passar do tempo, tendência de crescimento radial, reduzindo-se as propriedades hidráulicas de escoamento do lago. As obras públicas de recuperação do curso das águas são frequentes, tanto de consolidação das margens quanto de dragagem do leito do lago, alterando a configuração da ilha e mostrando-se ineficazes no longo prazo.

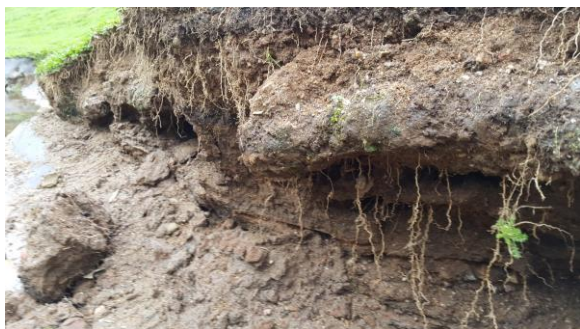
Figura 3. Vista do solo variegado das margens do lago do Parque (Os autores, 05/10/2015).

compostas, basicamente, por solo de aluvião muito variegado de baixa permeabilidade. Nesse sentido, a grande variedade de solos (Figura 3) prejudica a estabilidade da encosta. Segundo o Plano de Manejo do Parque São Lourenço, divulgado pela Prefeitura de Curitiba em 2008, o material geológico varia de argila a areia e conta com a presença de plásticos, tecidos e resíduos de construção. Os ensaios realizados pela MINEROPAR fornecem dados importantes acerca dos parâmetros geotécnicos do solo do Parque São Lourenço (Tabela 2).

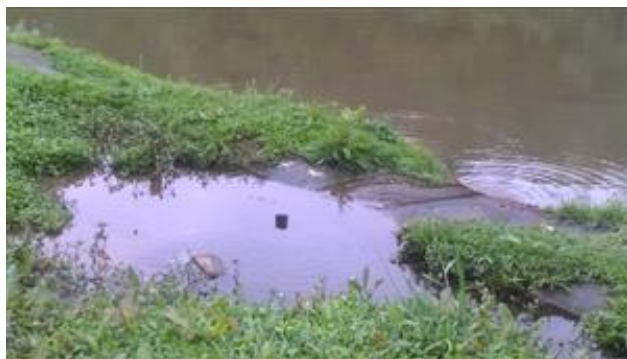
Figura 4. Acúmulo de água nas margens do lago (Os autores, 24/11/2015).

Notou-se, visualmente, grande dificuldade para que a água de precipitação e da drenagem do entorno possa escoar para o interior do lago. Este fato verifica-se, por exemplo, no ponto mostrado pela Figura 4 que evidencia o empoçamento na região analisada.

Constatou-se que o principal fator que impede o escoamento é, em uma primeira análise, a impermeabilidade das bolsas de geotêxtil posicionadas no entorno do lago. Embora em sua condição original estes elementos não sejam necessariamente impermeáveis, o solo de preenchimento apresenta baixa permeabilidade. Dessa questão, insurgem dois problemas importantes, que consistem na deficiência de drenagem superficial e subsuperficial. A primeira visa reduzir a infiltração e prevenir a erosão, enquanto a segunda reduz a poropressão do solo – contribuindo para a maior estabilidade dos taludes das margens. A deficiência de drenagem

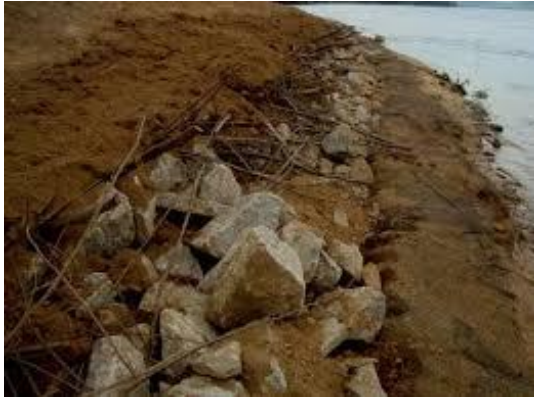
Figura 5. Enrocamento vegetado realizado em obra nas margens do Rio São Francisco (Araújo-Filho et al, 2013).

Consiste no enrocamento tradicional aliado a inserção de estacas com crescimento vegetativo entre as rochas (Figura 5). Apresenta, portanto,

possibilidade de passagem da água superficial impedindo possíveis acúmulos. A técnica não utiliza grande quantidade de material vegetal, podendo ser aplicada caso não tenha disponibilidade de material com aptidão biotécnica em grande quantidade. É de simples execução e dimensionamento e demanda pouca movimentação de solo. Contudo, o fato da presença de rochas não ser comum no ambiente natural da bacia, o custo pode ser mais alto.

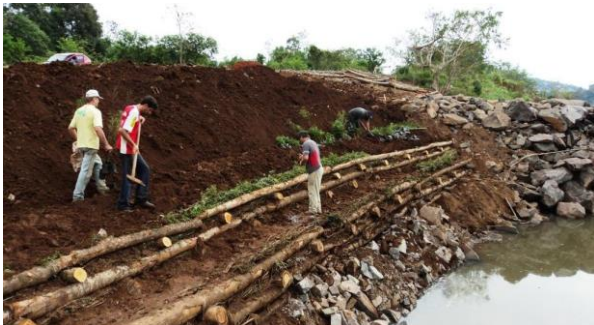
Figura 6. Parede Krainer executada nas margens do Rio Taquari, em Estrela - RS (Prefeitura Municipal de Estrela, 2010).

Trata-se de uma estrutura em formato de “fogoeira” composta por um conjunto de longarinas e transversinas (em geral em peças roliças de madeira) dispostas alternadamente cujos espaços são preenchidos com solo e estacas, ramos e mudas de vegetação com aptidão biotécnica (Figura 6). A interferência no meio é pequena e minimiza-se ainda mais com o uso da madeira não tratada, que será assimilada com sua degradação. Contudo os solos devem ter permeabilidade e fertilidade adequada,

podendo acarretar custos do empréstimo de material para melhoria das propriedades do solo local. Além disso, existe a necessidade de movimentações de solo para cortes no talude para encaixe da estrutura. Para proteção imediata do solo de preenchimento contra ação do escoamento do lago podem ser instalados biorretentores de sedimento e/ou feixes de ramos (vivos ou mortos) nas faces das gavetas.
