## Estudo de caso – Projeto de estabilização de um talude de grande porte com plano preferencial de fluxo provocado por material micáceo a montante de área residencial em Itajubá, Minas Gerais

**RESUMO:** O presente trabalho tem como objetivo apresentar uma solução de estabilização para a ruptura de um talude de grande porte situado a montante de uma área residencial na cidade de Itajubá, Minas Gerais. Visando estabelecer o projeto com a melhor relação custo-benefício, foi necessário conhecer os processos em desenvolvimento, estudar diversas alternativas e métodos de análise. O talude apresentava um histórico de sucessivos deslizamentos em função da execução de cortes pretéritos que buscavam aumentar a área útil de construção junto à via, a jusante. Os referidos cortes, sem qualquer embasamento técnico, apresentavam declividades acentuadas, próximas a 60°. As características do material constituinte, alterações no regime hidrogeológico do maciço em função dos cortes, e a ocorrência periódica de altos índices pluviométricos na região representavam aspectos de riscos elevados às edificações, vias de acesso e passagem de pessoas no local, sobretudo ao se levar em consideração as elev

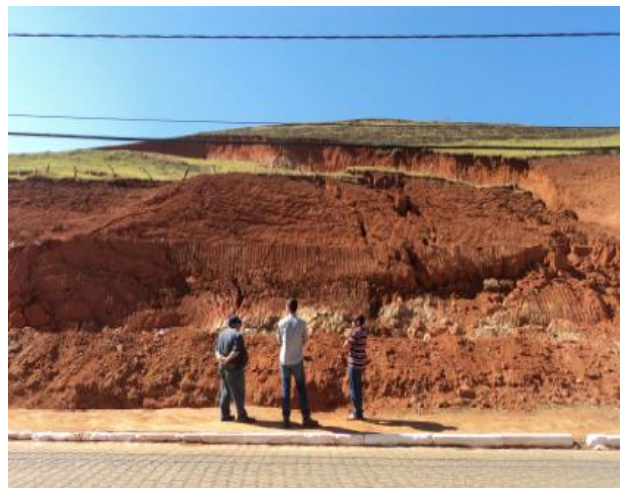
Em agosto de 2014 foi realizada uma vistoria técnica ao local. Conforme apresentado na Figura 2, o trecho é composto por uma seção de corte, possuindo cerca de 110m de extensão e 25m de altura. Neste local, seria implantado um conjunto habitacional, o que motivou a execução de serviços de terraplanagem, incluindo a escavação do maciço.

Figura 2. Vista de jusante para montante do corte, com detalhe para os deslizamentos ocorridos.

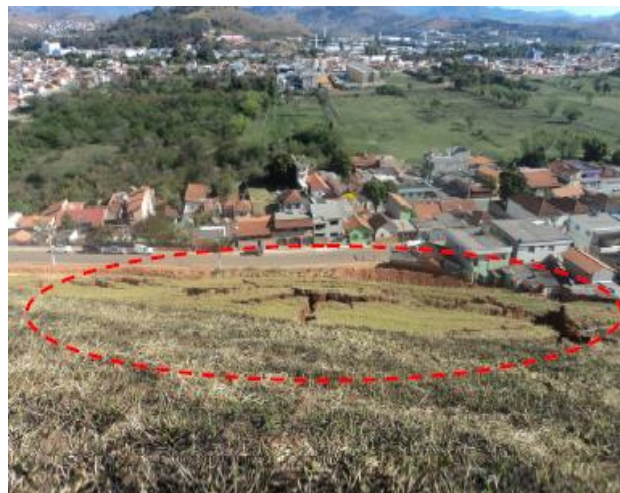
Durante a vistoria, foram observadas trincas de tração com até 8m de profundidade, conforme exposto nas Figuras 3 e 4.

Figura 3. Trincas de tração observadas no maciço, vista de montante para jusante.

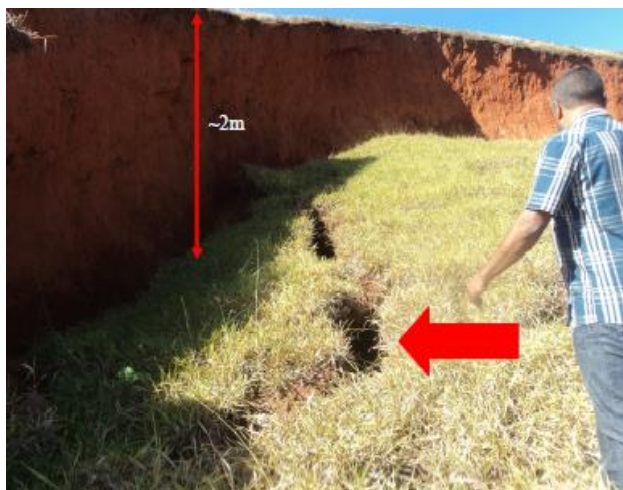
Figura 4. Vista interna da massa rompida, com destaque para a magnitude das trincas.

Visando contribuir tanto com a estabilidade global da encosta, quanto com a estabilidade local de sua porção superior, recomendou-se o rebatimento do talude em até 1,5:1 (H:V), principalmente aquele formado pelo deslocamento de solo, consequente do movimento de massa que ocorreu no local, conforme observado na Figura 4.

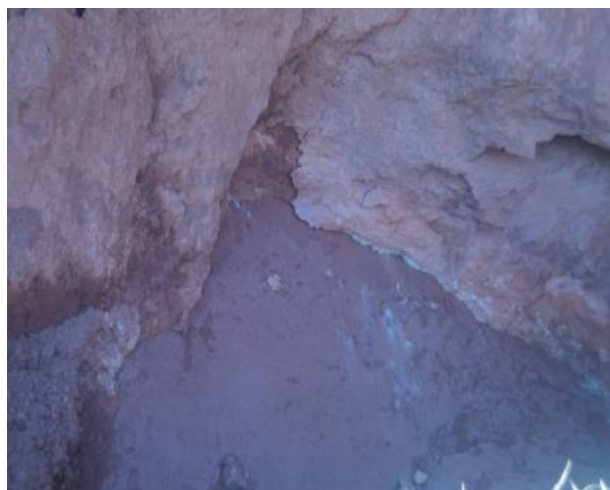
Outro ponto importante a ressaltar que condicionou a ocorrência do movimento de massa é a clivagem presente nos minerais micáceos, que se reflete nos solos residuais derivados destes, isto os tornam menos resistentes a esforços nesta direção. No presente caso, este fato é especialmente relevante uma vez que foram identificados planos ricos em biotita com direção de mergulho coincidente com a do talude o que condicionou o desenvolvimento da superfície de ruptura nestas camadas, cuja inclinação varia de 40° a 50° como apresentado na Figura 5.

Figura 5. Plano de fraqueza e de percolação preferencial de fluidos derivado da xistosidade da rocha matriz (vista interior de uma trinca).

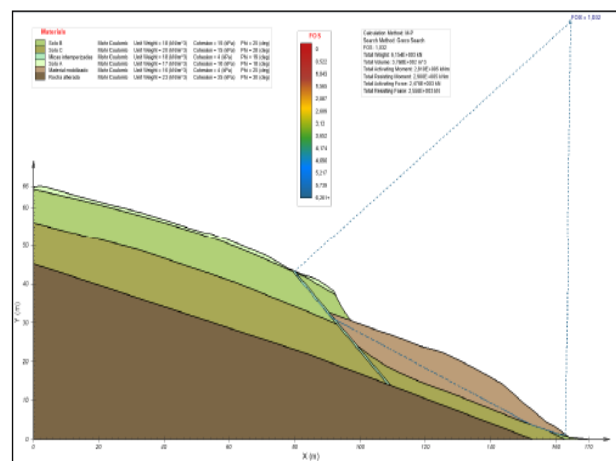
A Figura 6 ilustra a retroanálise realizada para a seção crítica, onde se obteve um fator de segurança de 1,032.

Figura 6. Retroanálise da seção crítica S5, com FS =1,032.

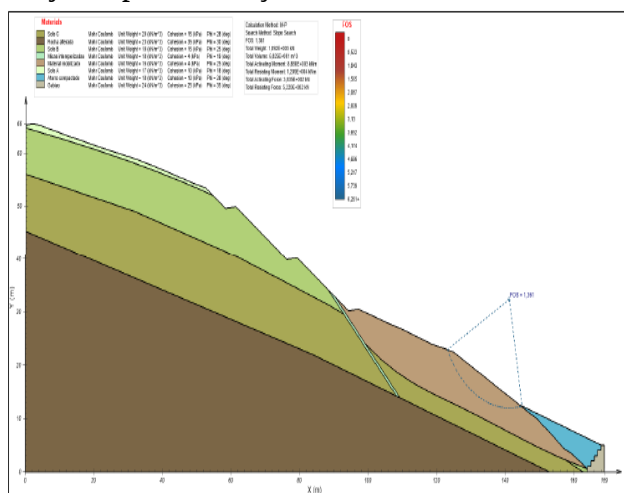
Partindo-se das premissas acima, executaram-se as análises de estabilidade da referida seção, conforme mostrado nas Figuras 7 e 8 (método de Morgenstern-Price, talude infinito), e obtiveram-se os fatores de segurança de 1,36 para rupturas locais e 1,41 para ruptura global, o que demonstra que a solução proposta foi adequada para ambas as situações.

Figura 7. Análise de estabilidade local do talude, contido por muro de gabião e aterro, representado pela seção crítica, FS = 1,36.

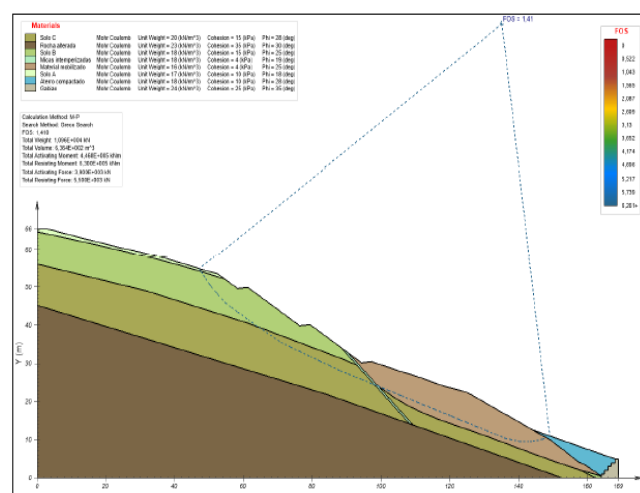
Figura 8. Análise de estabilidade global do talude contido por muro de gabião e aterro, representado pela seção crítica, FS = 1,41.
