# Estudos Geológicos-Geotécnicos na Comunidade de Rurópolis, Município do Ipojuca (PE)

**RESUMO:** O estudo aqui apresentado foi desenvolvido no município do Ipojuca, localizado em Pernambuco, Brasil. A escolha deste, justifica-se por ser um dos protagonistas da cena econômica estadual, responsável pela segunda maior arrecadação do Estado de Pernambuco. A caracterização geológica-geotécnica da área de estudo é apresentada de forma parcial de uma investigação de campo e laboratório. Durante as atividades de campo, foram realizados levantamentos geomorfológico e caracterização geológica da área, além da coleta de dois blocos indeformados. Em laboratório, foram feitos ensaios de granulometria, edométricos duplos e resistência ao cisalhamento. Foram observadas 2 unidades geomorfológicas: colinas com topo arredondados e planície distal. As geologias representadas na área de estudo são as unidades geológicas Complexo gnáissico-migmatítico e biotita-granito. A granulometria mostrou que ambos materiais são classificados como sendo silte de alta compressibilidade (MH). A análise da compressibilidade mostra que as amostras tem comportamento semelhantes. Entretanto, a amostra retirada no bio

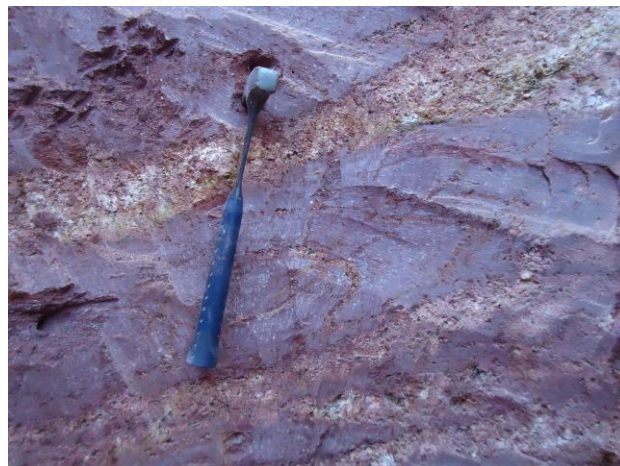
Figura 3 - corpos tabulares de rochas graníticas intrudindo gnaisses do Complexo gnáissico-migmatíticos

é composto por uma rocha gnáissica com uma foliação de em média 33° de mergulho e sentido apontando para sudeste, na qual observam-se ainda cristais milimétrico de feldspato intemperizado. Tem coloração vinho provavelmente originada pela alteração de algum anfibólio. Cortada por corpos tabulares de rochas graníticas de coloração clara e textura grossa de maneira concordante com a foliação da rocha (Figura 3). O Biotita-granito aflora com melhor qualidade na forma de matacões com dimensões médias de um metro. Nestes blocos de rocha observam-se predominantemente cristais subédricos de quartzos e feldspatos, de até dois milímetros. Em menor quantidade biotita e um provável anfibólio. Em alguns cortes antrópicos referentes a essa unidade, foi possível observar intrusões pegmatíticas subveticais a verticais, que devido a sua composição mais ácida foram menos afetadas pelo intemperismo químico do que a rocha intrudida (Figura 4).

No Complexo Gnáissico-migmatítico o alinhamento preferencial dos minerais em uma direção, estruturação essa conhecida por foliação, forma planos de fraqueza, facilitando a ação do intemperismo químico. A presença de intrusões tabulares aumenta o número de descontinuidades por onde as águas irão intensificar o processo de alteração da rocha e consequentemente causar uma maior instabilidade desse material segundo essa orientação.

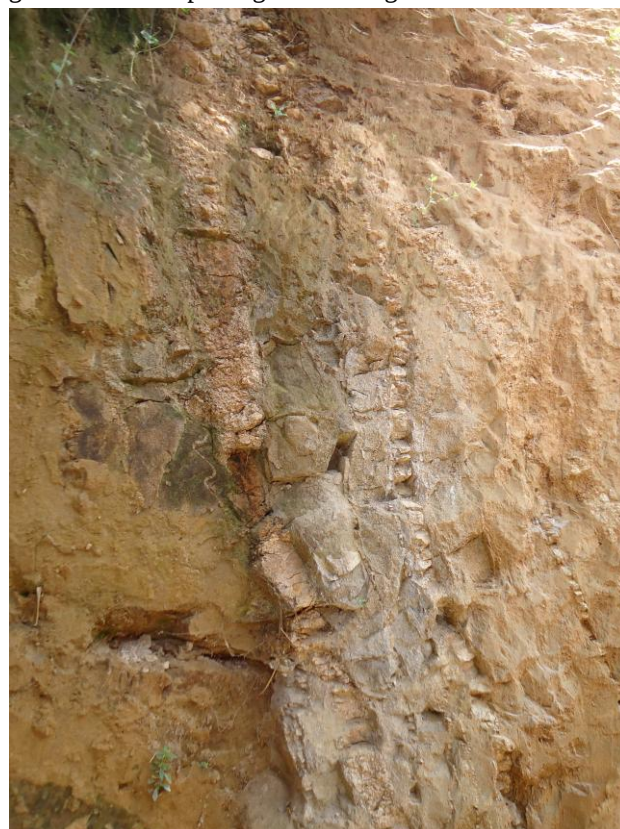
Figura 4 - Corpos tabulares pegmatíticos subveticais a verticais intrudindo o Biotita-granito

No que tange a unidade Biotita-granito também foram observadas intrusões tabulares, estas por sua vez subveticais a verticais, instabilizando as encostas segundo essas direções devido a atuação mais intensa do intemperismo decorrente da ação da água.
