## Risco e Perigo de Movimentos de Massa na Comunidade São José do Jacó – Natal/RN.

**PALAVRAS-CHAVE:** Análise de Risco, Movimentos de Massa, Escorregamentos, Encosta.

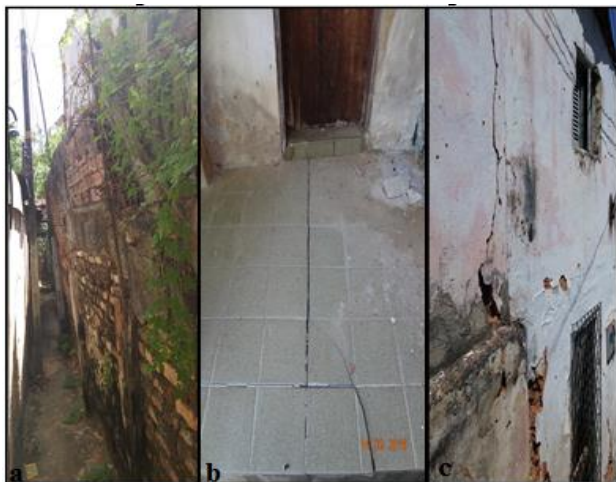
Figura 4. Feições de instabilidade encontradas em São José do Jacó. a) Muro curvado; b) Fissuras e afundamento do piso; c) Fissuras na alvenaria da casa;

perigo Alto e para o setor 4 grau de perigo Médio para escorregamentos em taludes de acordo com os julgamentos da matriz de decisão AHP. Entretanto, devido à presença de feições de instabilidade significativas (Figura 4), a classificação final do perigo foi modificada para Muito Alto em todos os setores, conforme prevê a metodologia aplicada.

Constatou-se ainda que para todos os setores de encosta, classificados como de risco Muito Alto (grau de risco 4) e Alto (grau de risco 3) foi possível observar feições de instabilidade claras, determinando alta possibilidade de ocorrência de acidentes que podem atingir grande número de casas devido à alta densidade demográfica.

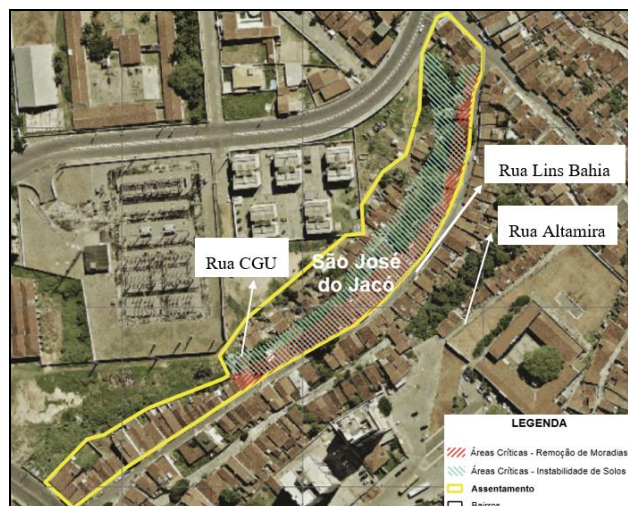
assentamento São José do Jacó limitava-se apenas a área compreendida entre a Rua Desembargador Lins Bahia, na parte superior da encosta, e a Rua CGU, na parte inferior, como é possível observar na Figura 5, abaixo.

Figura 5. Mapa de risco elaborado pelo Plano Municipal de Redução de Riscos do Município de Natal. Fonte: Modificado de Prefeitura Municipal do Natal, 2008.

No mapeamento realizado no Plano Municipal de Redução de Riscos do Município de Natal (PMRR) em 2008, para a Comunidade São José do Jacó foi atribuído grau de risco 4 (área de risco alto) para queda de barreiras e 3 (área de risco médio) para processos erosivos, em uma escala de 5 termos literais. Já na análise aqui desenvolvida, para o assentamento como um todo, obteve-se grau de risco 4 (risco muito alto) para a ocorrência de movimentos de massa, predominantemente rastejos e escorregamentos.

Todavia, na análise aqui apresentada, a delimitação da área da Comunidade foi modificada, estendendo-se até Travessa Altamira, na divisa com o muro do Centro de Turismo, pela Rua C.G.U., na parte inferior da encosta, pela Rua do Motor e pela Rua Coronel Joaquim Manoel, uma vez que são áreas também submetidas a riscos/perigos geológicos, e que, inicialmente, não foram incluídas no mapeamento proposto pelo PMRR.
